Tilstandsrapport

Boligbygg med flere boenheter

Tvergrot 12 A, 3660 RJUKAN

Befaringsdato: 10.01.2025

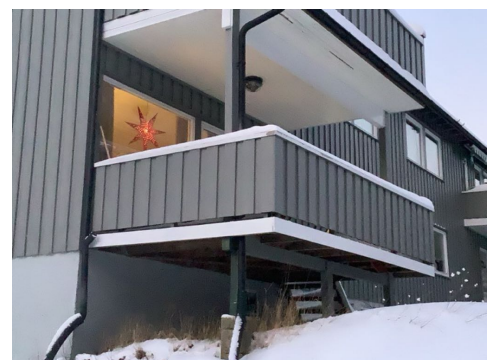
TG 2 Balkonger, terrasser og rom under balkonger

- Rekkverket er for lavt i forhold til dagens krav til rekkverkshøyder.

- Det er ikke krav om utbedring av rekkverkshøyde opp til dagens forskriftskrav.

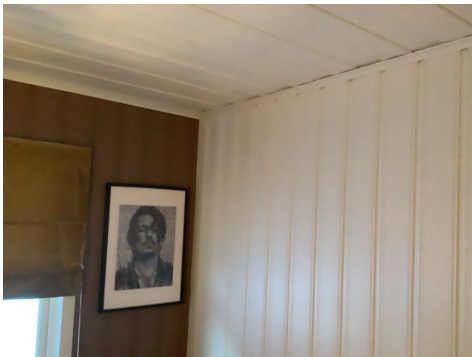
TG 2 Etasjeskille/gulv mot grunn

- Det er målt høydeforskjell på mellom 15-30 mm gjennom hele rommet. Tilstandsgrad 2 gis med bakgrunn i standardens krav til godkjente måleavvik.

- For å få tilstandsgrad 0 eller 1 må høydeforskjeller rettes opp. Det vil imidlertid sjelden være økonomisk rasjonelt som et enkeltstående tiltak i en bolig som dette. Dersom boligen en gang skal renoveres, kan man vurdere slike tiltak.

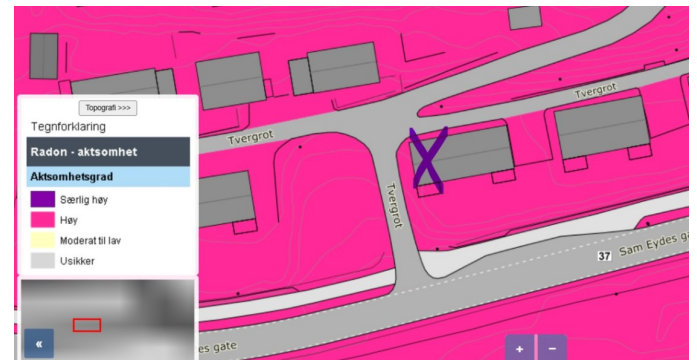
TG 2 Radon

- Det er ikke foretatt radonmålinger, og bygget er heller ikke utført med radonsperre.
- Radonmålinger er ikke foretatt, heller ikke andre tiltak mot radon, eiendommen ligger i et område som i NGU Radon aktsomhetskart er definert med "høy" eller "særlig høy" aktsomhetsgrad

- Det bør gjennomføres radonmålinger.

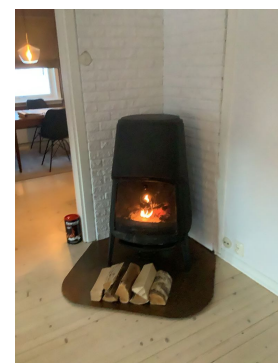
TG 3 Pipe og ildsted

- Pipevanger er ikke synlige.
- Pipevanger er tildekket på kjøkken

- Pipevanger må gjøres tilgjengelig.

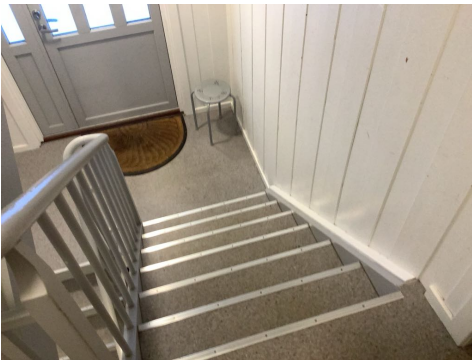
! TG 2 Innvendige trapper

- Det mangler håndløper på vegg i trappeløpet.

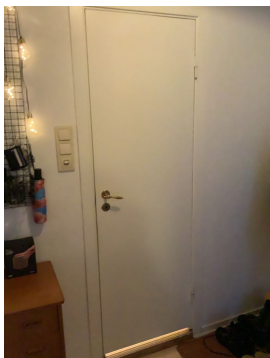
! TG 2 Innvendige dører

Låsekasser i dører bør skiftes.

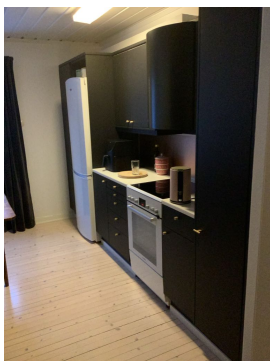
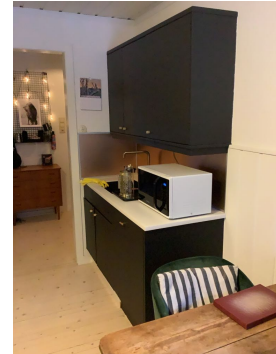
- Det er påvist skader på overflater/kjøkkeninnredning utover normal slitasjegrad.

- Det må påregnes lokal utbedring/utskiftning.

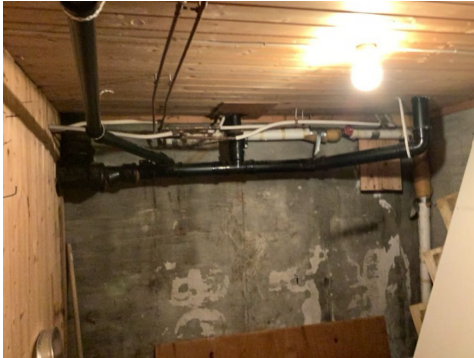
TG 2 Vannledninger

- Det er ikke behov for utbedringstiltak siden anlegget fungerer i dag, men ut ifra alder kan skader plutselig oppstå på eldre anlegg.
- I forbindelse med oppgradering av våtrom vil det være naturlig med utskiftning av rør.

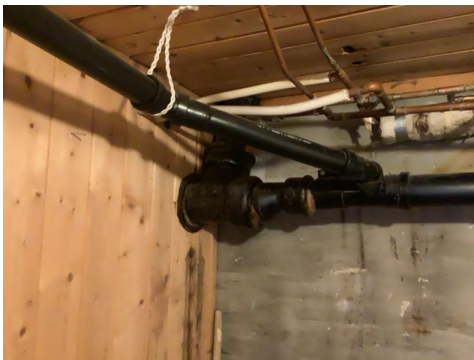
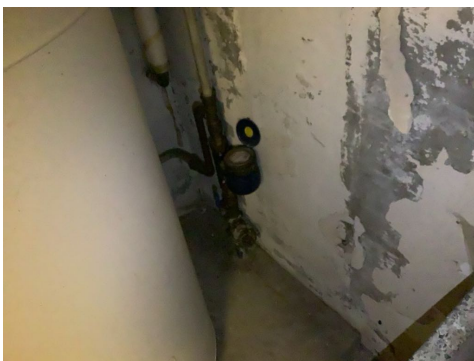
TG 2 Avløpsrør

Det er avløpsrør av støpejern og plast.

- Det er ikke behov for utbedringstiltak siden anlegget fungerer i dag, men ut ifra alder kan skader plutselig oppstå på eldre anlegg.
- I forbindelse med oppgradering av våtrom vil det være naturlig med utskifting av rør.
