Tilstandsrapport

📍 Øvre Prinsdals vei 24F , 1266 OSLO

Rapportdato: 13.05.2026

Rekkehus - Byggeår: 1984

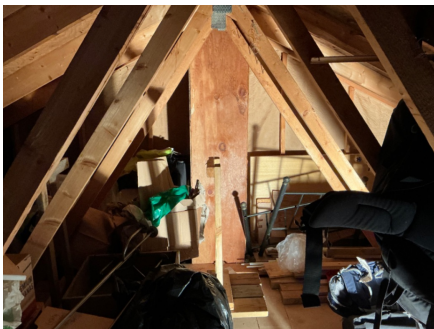
Det er generelt enkelte konstruksjonsskjevheter i bygningsmassen, noe som ikke er uvanlig i eldre bygninger. På forespørsel har eier opplyst at de ikke er kjent med at det har vært gnagere/skadedyr i boligen. Uisolert nedfellbar takluke. Loft med fukt skjolder, misfarging og svertesopp. Det ble foretatt stikkprøvekontroll med Protimeter MMS3. Målingene viste ingen utslag utenfor normale verdier. Målingene gir kun en indikasjon og må ikke oppfattes som en garanti for yttertaket. Loftet hadde mye lagrede gjenstander på befaringsdagen og lav takhøyde, noe som medførte begrensninger for undertegnede.

Loftet hadde mye lagrede gjenstander på befaringsdagen og lav takhøyde, noe som medførte begrensninger for undertegnede.

Lokale utbedringer anses som påregnelig. På grunn av begrensninger ved vurderingen av denne bygningsdelen anbefales nærmere undersøkelser for å få et mer komplett bilde av tilstanden. En grundigere inspeksjon av taket bør utføres av kvalifisert fagperson under forsvarlige sikkerhetsforhold. Ytterligere undersøkelser anbefales. Det anbefales å sette seg inn i organiseringen av eiendommen.

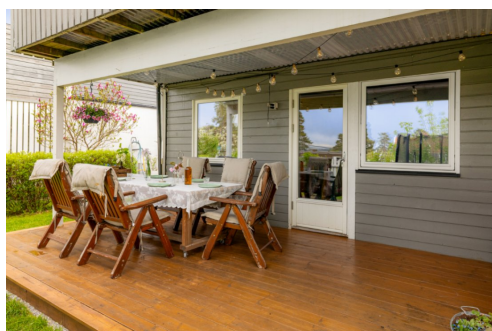
Det ble registrert oppsprukne og vridde terrassebord, trepanel, stolper og gjerder med værslitasje. Det kan ikke utelukkes at det forekommer råte som ikke var synlig på befaringstidspunktet. Stolpen under balkongen står i direkte kontakt med terrassen. Forstøtnings- og støttemurer fremstår værslitte med avflassing, sprekker og skjevheter. Det ble enkelte steder registrert motfall på terreng inntil grunnmuren. Det ble registrert kast på enkelte av betonghellene. Boden fremstår som eldre, med treg dørs, synlig svertesopp og fuktskjolder. Eier opplyser at det ikke er gjennomført service på radonanlegget i boden. Anlegget har tidvis gitt noe kondensdrupp i vinterhalvåret, med påfølgende isdannelse i boden.

Terrasse på ca. 17 kvm.

Lokale utbedringer og generelt vedlikeholdsarbeid anses som påregnelig. Terrenget rundt grunnmur bør planeres slik at overflatevannet ikke renner inn mot bygning. Fall 1:50, helst 1:20 - 3 M ut fra grunnmur. Det anbefales å sette seg inn i organiseringen av eiendommen.

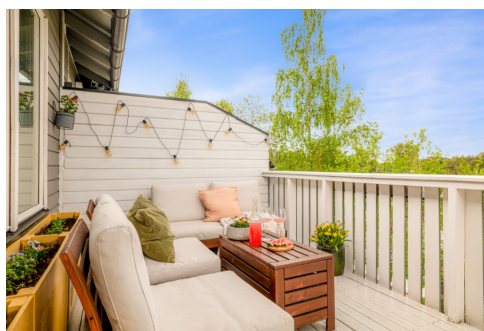
Balkong på ca. 14 kvm.

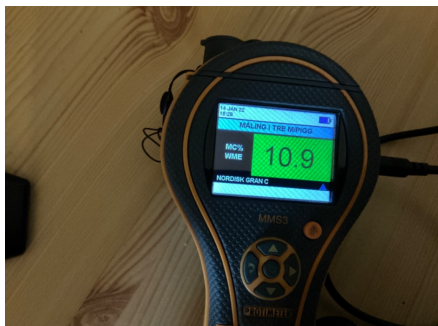
Hulltaking (73 mm.) er foretatt fra alkove. Veggene er isolert noe som begrenser innsyn. Det er utført målinger, visuelt sett etter misfarging og luktet etter mugglukket. Det er ikke avdekket merkbar misfarging eller merkbar fukt. Ved hulltaking i utforet vegg i underetasjen ble det observert benyttet plast bak veggplate noe som i dag ikke er en anbefalt konstruksjonsprinsipp i vegger under terreng. Dog ble det ikke observert at vegg/treverk har tatt skade i det aktuelle område hvor hulltakingen ble utført. Dokumentasjon på utførelse ble ikke fremvist. Målingene gir kun et øyeblikksbilde av forholdene og kan endre seg med årstider, fukt- og temperaturforhold.

Måling i treverk. Målinger er foretatt uten å påvise unormale forhold.

Hulltakingen er ikke utført av undertegnede, men av tidligere takstmann ved forrige salg. Plastfolien bak veggplaten er brutt i forbindelse med den tidligere hulltakingen, og det bør benyttes dampsperrtape (diffusjonstett tape) for å tette platen for å unngå eventuelle følgeskader. Det anbefales at området observeres jevnlig og tapes etter behov. Plastfolie eller andre plastbaserte materialer brukt mot vegger under terreng kan skape en tett konstruksjon som hindrer naturlig uttørking dersom fukt trenger inn i veggene. Dette øker risikoen for skjulte fuktskader. Løsningen avviker fra preaksepterte byggedetaljer for konstruksjoner under terreng og kan redusere både funksjonalitet og levetid. Ved fuktinntrengning kan vann bli stående i veggene over tid. Innhent dokumentasjon om mulig. Ytterligere undersøkelser anbefales. Det anbefales at alt organiske materialer og utforede yttervegger i underetasjen som reduserer muligheten for visuell kontroll av symptomer på svikt i fuktsikringen demonteres. Det er viktig med korrekt utført utvendig drenering/isolering og innvendig utføring for å unngå fuktproblemer med følgeskader. Det anbefales å innhente og følge pre-aksepterte løsninger eksempelvis fra SINTEF.

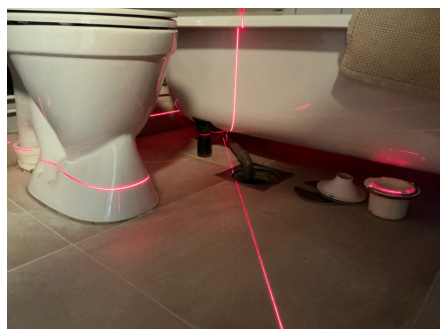
Fall på baderomsgulv er kontrollert med krysslaser.

Det bemerkes at utbedring av bom som et enkeltstående tiltak sjelden vil være økonomisk rasjonelt, da det ofte krever omfattende inngrep i konstruksjonen. Tiltaket vurderes derfor som begrenset til vedlikehold ved behov, og ikke som en anbefalt helhetlig utbedring. Bom kan føre til redusert vedheft, sprekkdannelse og at flisene løsner over tid, særlig ved punktbelastning. Lokal utskifting av fuger må påregnes.

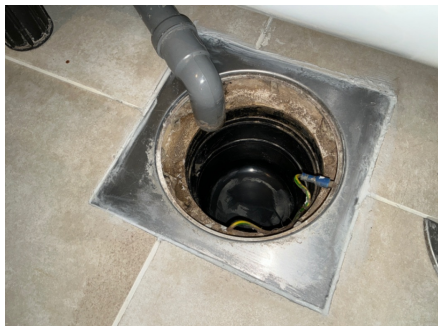
Sluk i plastkonstruksjon. Eier har på forespørsel opplyst at veggflatene er malt med våtromsmaling.

Kontroll av sluk.

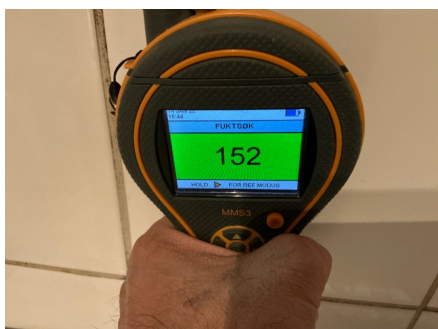
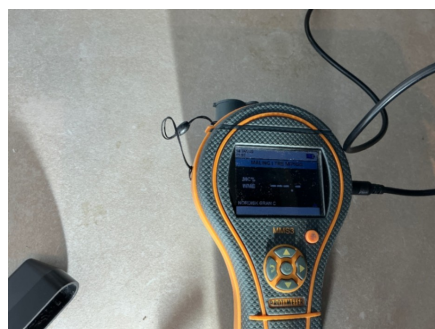
Hulltaking mot dusjonen er ikke foretatt da det ikke er praktisk/fysisk mulig da den er lokalisert mot ytterveggene. Det ble foretatt stikkprøvekontroll med Protimeter MMS3. Målingene viste ingen utslag utenfor normale verdier. Målingene gir kun en indikasjon og må ikke oppfattes som en garanti for baderommet.

Måling i treverk. Målinger er foretatt uten å påvise unormale forhold.

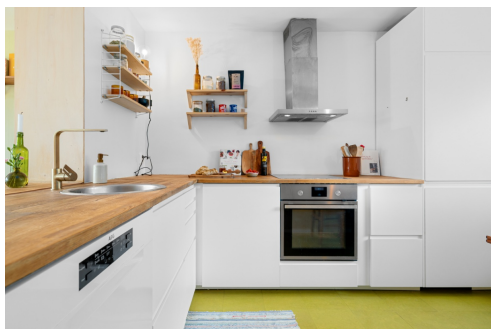
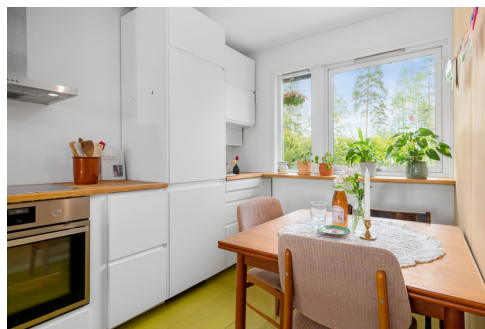
1. ETASJE > STUE/KJØKKEN

Innredningen vurderes å være i tilfredsstillende funksjonell stand, men har bruksslitasje, svelling og fuktskjolder. Slitte benkeplater med sprekker. Og som mangler bruksfunksjoner/løsninger som er forventbart på et kjøkken. Som blant annet automatisk lekkasjestopper og komfyrvakt. Oppvaskmaskin og kjølfrys ble ikke trukket frem ved befaring, og det er derfor ikke foretatt inspeksjon av tilstanden bak eller under disse enhetene. Ved bruk av fuktindikator ble det ikke påvist unormale verdier i utsatte soner på befaringsdagen.

Kjøkkenet fungerer tilnærmet normalt til tross for registrerte avvik, som ikke har vesentlig konstruksjonsmessig betydning eller påvirker den daglige bruken. Det anbefales montering av komfyrvakt og automatisk lekkasjestopper. På bakgrunn av de funksjonelle manglene og observerte avvik må utbedring eller utskifting av kjøkkenet påregnes over tid.

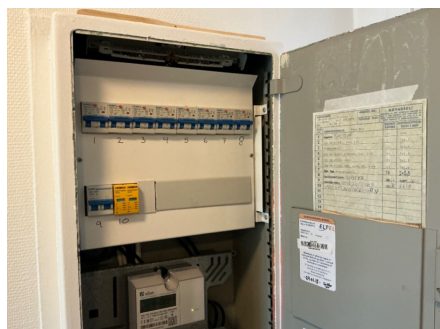
Automatsikringer i sikringskap plassert i entre. Varmekabler i bad.
