# Erling Skjalgsons veg 12 B 4344 BRYNE

## Tilstandsrapport Eierskifte

Boligtype: Vertikaldelt tomannsbolig

Byggeår: 1964

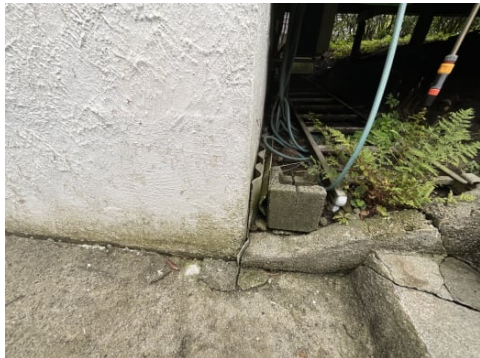
### 6.1 Drenering

Det er ikke synlig utvendig fuktbeskyttelse på grunnmuren. Dette var på byggetidspunktet ikke vanlig og grunnmuren ble den gang innsatt med tjære og steinsatt. Over tid vil steinsettingen tiltettes og dreneringsfunksjonen reduseres.

Ved mangel av tilstrekkelig grunnmurspapp/utvendig fuktbeskyttelse på grunnmuren, kan det føre til at vann renner nedover grunnmuren og legger seg på innsiden av grunnmuren, og forårsaker fukt i nedre del av yttervegger i kjelleren.

Det registreres salt/kalkutslag på innvendig grunnmursflater som indikerer fukttransport gjennom grunnmuren.

Om rom under terreng ønskes benyttet til boligformål, anbefales det at grunnmuren avdekkes utvendig, fuktbeskyttes og dreneres.

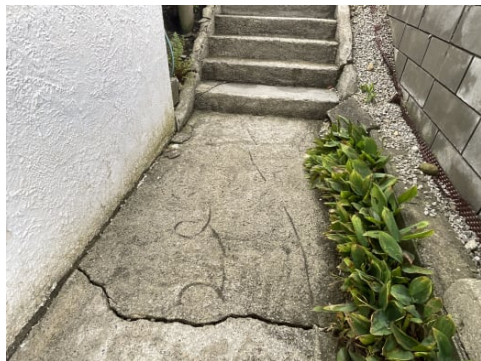
### 6.2 Grunnmur og fundament

Enkelte riss/sprekker i grunnmur er påregnelig normalt og skyldes i hovedsak tørkesprekker i betongen (svinnriss).

Noe kalk/saltutslag på grunnmuren i kjelleren, der denne er synlig, dette tyder på at muren transporterer noe fukt.

Om kjelleren ønskes benyttet til boligformål, anbefales det at grunnmuren avdekkes utvendig, fuktbeskyttes og dreneres.

Terrenget rundt bygget må planeres slik at overflatevannet renner bort fra bygget, for eksempel ved å ha tilstrekkelig fall fra bygget. I Byggforskserien anbefaler vi minimum fallforhold på 1:50 i en avstand på minst 3 meter fra veggen (cirka 2 cm fall per meter).

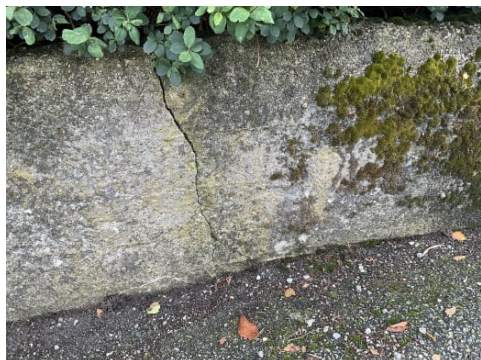
## 6.3 Støttemur

Det registreres skjevhet/ retningsavvik som antas og skyldes jordtrykk eller telebelastning. Rekkverk mangler. Nivåforskjell på mer enn 0,5 meter der det er hardt underlag som betong, asfalt, steinheller, må sikres med rekkverk, gjerde, tett vegetasjon eller liknende. Støttemurer i terreng er i hovedsak skjermet med busker og grønnvekst. Enkelte riss/sprekker i støttemur er påregnelig normalt og skyldes i hovedsak tørkesprekker i betongen (svinnriss), det er ikke registrert tegn til sammenbrudd.

For å kartlegge om skaden er under utvikling må observasjon over tid foretas.

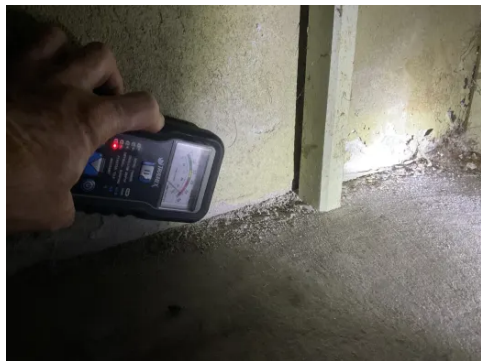
## 6.4 Rom under terreng

| <p>Det registreres synlige skader i konstruksjoner (grunnmur bod) slik at hulltaking er ikke nødvendig</p> <p>Det registreres mineralutslag (salt/kalkutsalg) i overflater som er et symptom på fuktvandring gjennom grunnmur.</p> <p>Dette er ikke uvanlig for for boligen fra denne tidsperioden da fundament under terreng ligger etablert uten spesiell fuktsikring på utsiden, samtlige er det observert vesentlig fall i terreng mot grunnmur.</p> <p>Rommene er ventilert med klaffventiler på yttervegg og var en godkjent løsning på oppføringstidspunktet.</p> | |

| <p>Det påviste fuktnivå gir grunn til å overvåke konstruksjonen for å se utvikling over tid, og eventuelt foreta tiltak for å unngå fuktskader.</p> <p>Fuktsikringstiltak må påregnes om rom under terreng velges innredet, TG.3 evt. kostnader gitt vurderes i post drenering.</p> | |

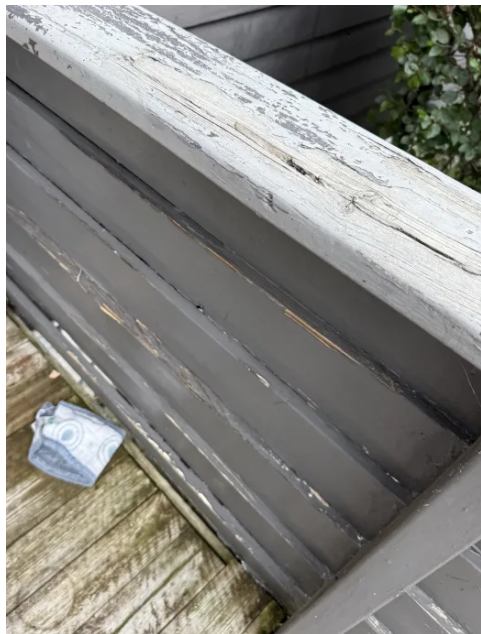
Blæring i maling, nedbrytning i trevirke terrasse og rekkverk.

Mindre ujevnheter i terrassegulv, kan skyldes manglende fundamentering. Konstruksjonen har symptom på skader som tilsier behov for tiltak. Rekkverkshøyden er målt til 84cm. dette er lavere en forskriftskrav på 90 cm på antatt oppføringstidspunkt, og lavere en dagens krav på ca. 100 cm. TG.3\_Det registreres nedbrytning/råteskader i deler av rekkverket og i utv. trapp. Deler av treverket som er i direkte kontakt med terrenget har større fuktbelastning enn treverket ellers.

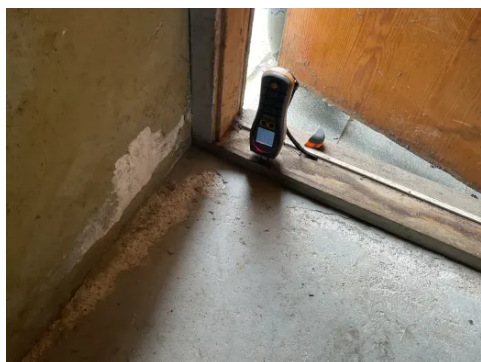
Bod dør bi-inngang.

- Fuktskade i terskel/bod dør bi-inngang, enkelte kjellervinduer fra byggeåret, det kan anbefales å etablere beslag/tetting på utsiden mot terskel for å hindre evt. inndrev.

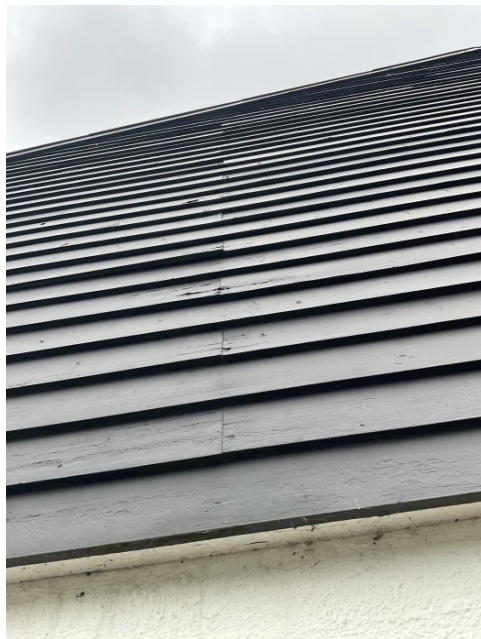
Fukt, sprekker i skjøtet kledning, ingen synlig luftning i underkant kledning.

Undersøkelsen er foretatt fra bakkenivå.  
 Utvendig kledning i hovedsak av eldre dato, kledning mangler vedlikehold/overflate behandling, påregnelig med noe nedbrytning og tørkesprekker på de mest utsatte steder.  
 Det registreres blærer i overflatebehandling/malingen.  
 Det registreres stedvis nedbrytning og tegn til råteskader i trekledning.  
 Som følge av beskaffenhet har deler av kledning behov for ekstra vedlikehold og enkelte panelbord må påregnes skiftet. Omfanget er ikke vurdert, men er relativt godt synlig.  
 TG-3 er satt pga. aldrende/ slitt kledning med stedvis behov for ekstra vedlikehold/ lokale utskiftninger.

Det er benyttet klosser som musesperre bak kledning. Dette har medført stedvis redusert lufting. Manglende lufting kan gir økt risiko for fuktskader i konstruksjonen.  
 Normal levetid for trepanel er 20 til 60 år.

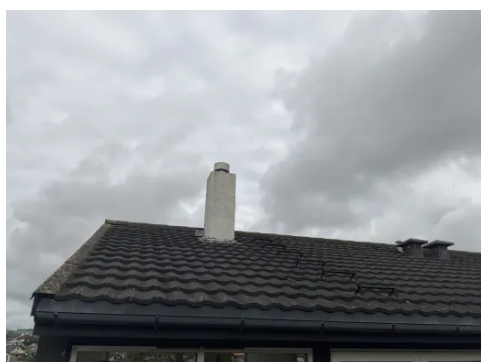
## 6.11 Taktekking

Decra stålplater, slitasje i toppbelegget, det registreres rust i takplater, og rust i spiker, tak stige og lufteventil over tak.

Det er fare for noe råteskader i underliggende treverk om det har trengt inn fukt.

Det gjøres oppmerksom på at det savnes snø-fangere på takflaten over terrasse. Viktig at takkonstruksjonen sikres for nedfall som kan føre til skade.  
Rust i takstige.

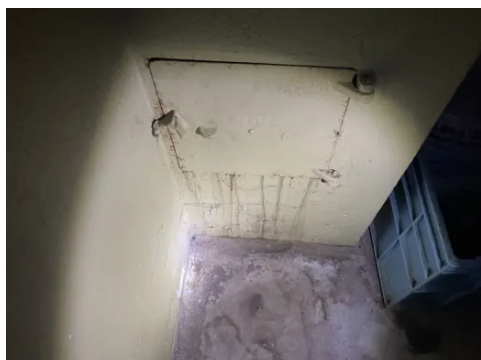
## 6.14 Ildsted/Skorstein

Det registreres sot renning fra feieluke som kan indikere transport av fukt ved pipe.  
Enkelte mindre riss/sprekke i pipe over taket, avskalling i malte overflate.  
Rust i stiger til pipe på taket.

Bly rundt pipe er ubehandlet og vil over tid tørke ut og sprekke.

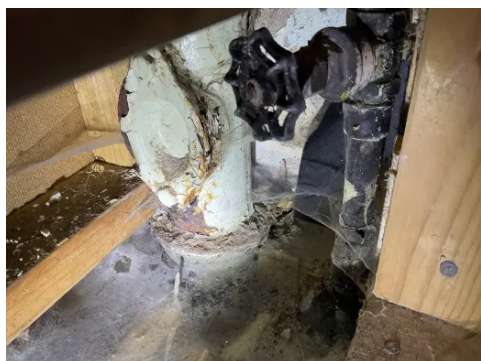
## 6.18 Avløpsrør

Innvendige avløpsrør fra byggeår har nådd en høy alder og gir økt risiko for skader i tiden som kommer.

Avløpsanlegg fra byggeåret har nådd en høy alder og skader / lekkasjer kan oppstå.

TG.3\_ Det registreres rustskader på avløpsrør av jern.

Innvendige avløpsrør/stålsluk av typen soil i vaskekjeller må påregnes utskiftet på sikt, da det innvendige tverrsnittet reduseres over tid som følge av rust og tiltettinger.

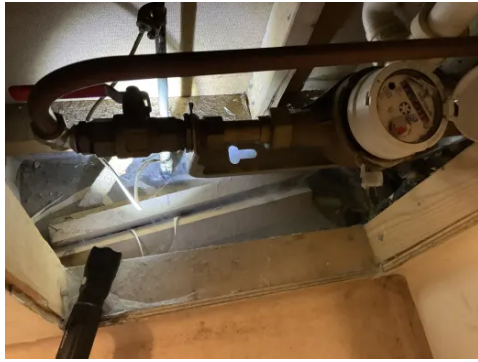
Vannrør er i hovedsak skjulte og ikke mulig å kontrollere.  
 Stoppekran er plassert på bad/vaskerom.  
 Vannrør er fra byggeåret, og har nådd en alder som tilsier at skader / lekkasjer kan oppstå.  
 Det ble ikke registrert behov for direkte tiltak, men med tanke på alder kan skader plutselig oppstå på anlegg av eldre årgang.  
 Vannrør er uisolerte, og det er fare for kondensering i kalde rom og ved mye bruk.  
 - Noe iring på vannrør i kobber i samleskap ved stoppekran.

Vannledninger bør skiftes i forbindelse med fremtidig oppgradering av våtrom/kjøkken.

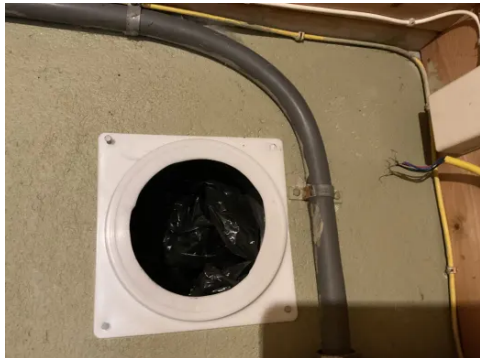
## 6.23 Ventilasjon

Mangelfull avtrekk kan føre til økt innvendige luftfuktighet og dermed økt kondensfare.

Bygningen er generelt noe lite utluftet og det er tegn til kondensering i vinduskarmer og på utsatte steder. Ventilasjon bør vurderes oppgradert med mekanisk fuktstyrt avtrekk. Det er like viktig å beregne tilluft som avtrekk for å få god utskiftning av inneluften.

Det anbefales etablert mekanisk fuktstyrt avtrekk på vegg i bad/vaskerom. Estimert kostnad under kr:10 000,-

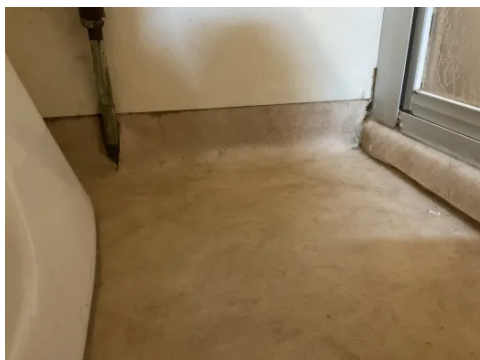
Utette overganger i skjøtet vinylbelegg.

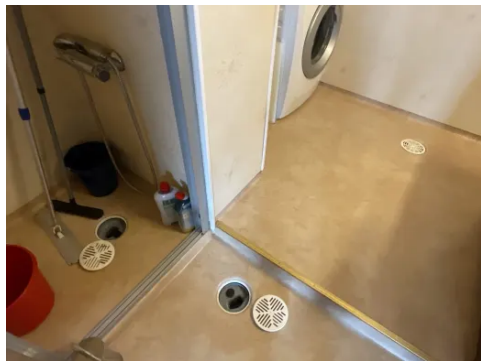
Varierende høyder gulvet.
