# Tilstandsrapport

Tomannsbolig

Hellestadgangen 20 , 2072 DAL

Befaringsdato: 30.12.2025

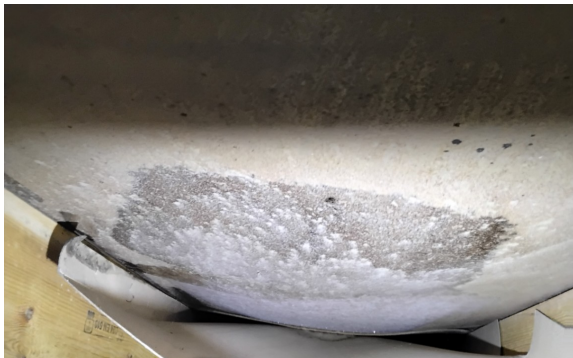
- Det er begrenset/dårlig ventilering av takkonstruksjonen.
- Det er påvist fuktskjolder i undertak/takkonstruksjon.

På undersiden av undertaket er det påvist fuktskjolder og på befaringsdagen var det forekomst av rim grunnet kondensering. Årsaken er at luftespalte er blitt klemt slik at det er liten lufting av skråtaket på loftet.

Bilde av undertak på loftet

- Lokal utbedring bør utføres.
- Lufting/ventilering bør forbedres.

Luftespalten bør åpnes opp og ventileringen av takkonstruksjonen forbedres for å sikre tilstrekkelig lufting.  
Dette bør gjøres for å redusere risikoen for videre kondens, fuktskader og mulig råteutvikling i takkonstruksjonen.

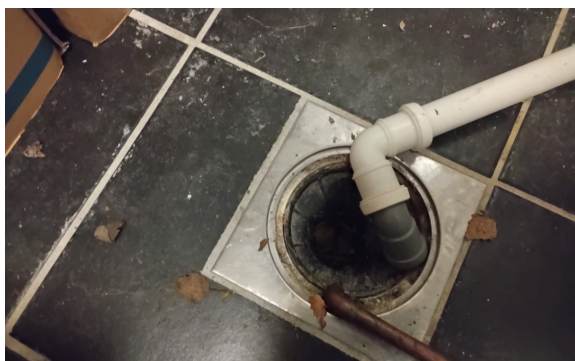
Sluk i ekstern bod.

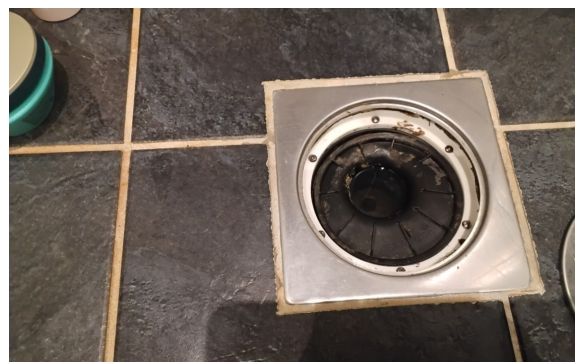
Sluk i dusjsonen

Det bør fremskaffes dokumentasjon på utført membran og tettesjikt. Dersom dokumentasjon ikke kan fremlegges, anbefales det å gjennomføre nærmere undersøkelser for å avklare tilstanden.

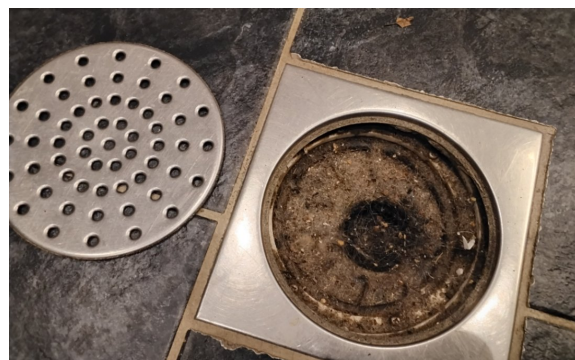
Sluk midt på gulvet

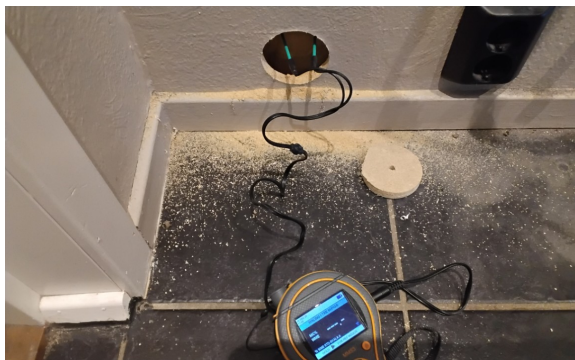
Hulltaking er foretatt uten å påvise unormale forhold. Hulltaking er foretatt ved/i mot dusjsone fra entreen..

Hulltaking mot våtsone.
