Tilstandsrapport

Enebolig

Myrullvegen 26 , 4105 JØRPELAND

Befaringsdato: 05.05.2026

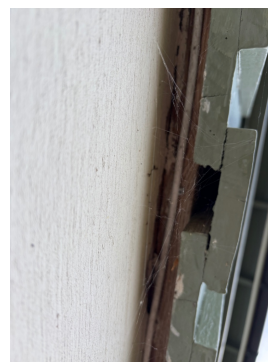
Det er registrert sprekker i kledning, mangelfull musetetting flere steder samt begrenset lufting bak kledning. Forholdene kan medføre økt risiko for fuktpåvirkning og skader over tid.

Det anbefales utbedring av sprekker og etablering av tilfredsstillende musetetting. Videre bør lufting bak kledning forbedres der dette er mangelfullt.

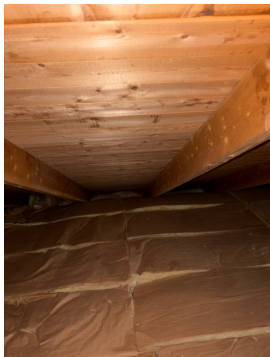
Det er registrert begrenset lufting av takkonstruksjonen langs langvegger. Pappskuffer for sikring av luftgjennomstrømning er delvis mangelfullt utført eller ikke etablert. Forholdet kan medføre redusert ventilasjon av loftet og økt risiko for fuktoppbygging og skader over tid. Deler av loftet er vanskelig tilgjengelig, noe som gir begrenset kontroll av konstruksjonen.

Det anbefales å forbedre ventilasjonen langs langveggene ved å etablere pappskuffer for å sikre tilstrekkelig luftgjennomstrømning. Det anbefales også jevnlig kontroll av loftet for å avdekke eventuell fukt eller skader.

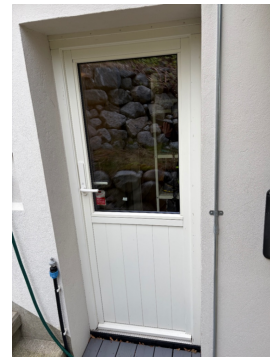
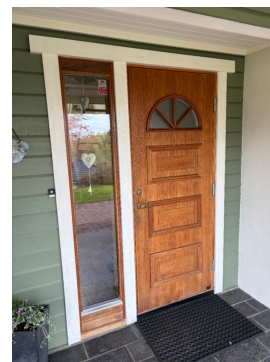
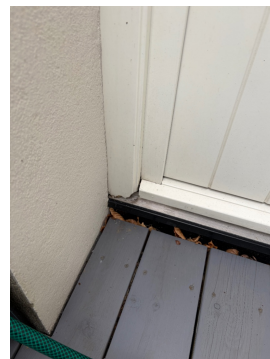
Det er registrert begynnende råteskader på kjellerdør, med manglende deler av karm ned mot terskel. Forholdet medfører redusert funksjon og økt risiko for videre nedbrytning. Øvrige dører har normal slitasje i henhold til alder.

Det anbefales utskifting eller utbedring av kjellerdør, herunder reparasjon av karm for å hindre videre skadeutvikling. Øvrige dører vedlikeholdes etter behov

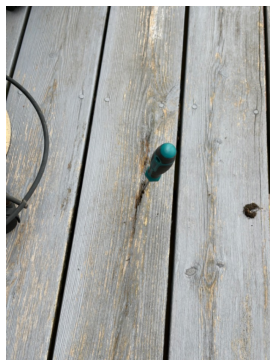
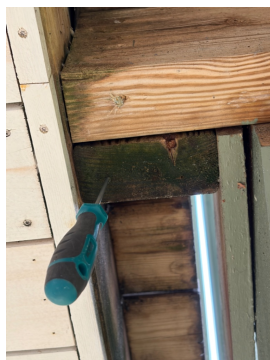
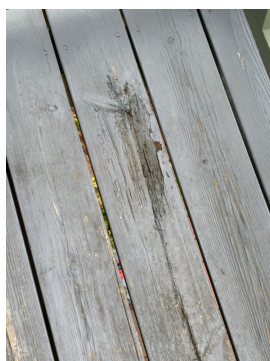
TG 2 Balkonger, terrasser og rom under balkonger

Det er registrert lokale råteskader i enkelte terrassebord på balkong. Øvrige terrassebord fremstår i god stand, men har behov for overflatebehandling. Rekkverk på balkong har råteskader i enkelte rekkverksstøtter, noe som gir redusert styrke og sikkerhet. Terrasse ved kjeller er ny, men ligger nær terreng, noe som gir økt fuktbelastning. Det er videre registrert manglende beslag på et punkt, noe som kan medføre økt vannpåvirkning.

Det anbefales lokal utskifting av skadede terrassebord og utbedring av rekkverkstøtter. Øvrige terrassebord bør vedlikeholdes med overflatebehandling. Det anbefales å sikre bedre avstand mellom terrasse og terreng for å redusere fuktbelastning. Manglende beslag bør etableres for å hindre vanninntrengning.

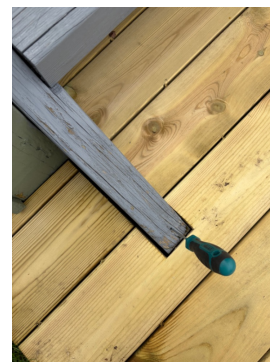
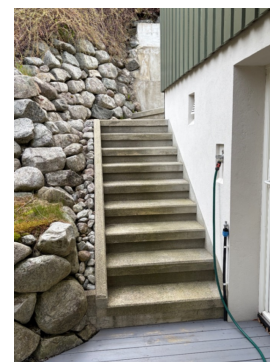
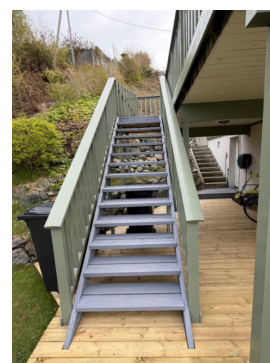
TG 2 Utvendige trapper

Rekkverk på trapp fra balkong har for lav høyde, og betongtrapp mangler rekkverk. Det er også registrert begynnende råteskader nederst i trappevange på tretrapp. Forholdene gir redusert sikkerhet og økt risiko for videre nedbrytning.

Det anbefales å etablere rekkverk på betongtrapp og utbedre rekkverkhøyde på tretrapp for å oppnå tilfredsstillende sikkerhet. Begynnende råteskader i trappevange bør utbedres ved lokal reparasjon eller utskifting av skadet treverk.

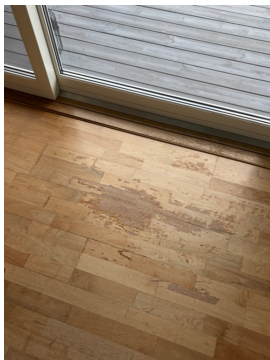
Det er registrert betydelig slitasje på parkett ved skyvedør i 1. etasje. Overflaten er nedslitt, noe som gir redusert estetisk kvalitet og kan gjøre gulvet mer utsatt for videre slitasje og fuktpåvirkning.

Det anbefales sliping og overflatebehandling, eventuelt utskifting av berørt område ved behov.

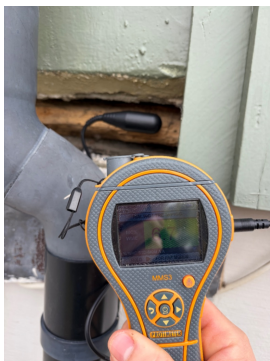
Det er opplyst om tidligere lekkasje i tilknytning til vegg ved pipe. Konstruksjonen ble åpnet for kontroll, og det ble foretatt fuktmåling med pigg uten registrerte utslag. Forholdet fremstår på kontrolltidspunktet som tørt.

Det er opplyst om tidligere lekkasje i tilknytning til vegg ved pipe. Selv om det ved befaringstidspunktet ikke ble registrert fuktutslag ved måling, medfører tidligere lekkasje en usikkerhet knyttet til eventuelle skjulte skader i konstruksjonen. Konstruksjonen kan være svekket som følge av tidligere fuktpåvirkning.

Det anbefales å følge med på området med tanke på eventuell utvikling av fukt eller skader. Ved mistanke om skjulte skader bør det foretas nærmere undersøkelser av konstruksjonen.

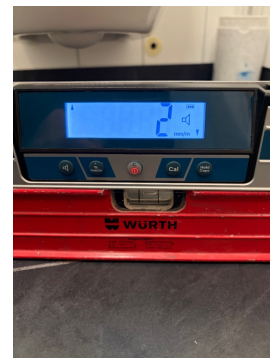
Det er registrert utilstrekkelig fall mot sluk på badet. Målinger viser begrenset fall (ca. 2–4 mm/m), noe som kan medføre at vann ikke ledes tilfredsstillende til sluk. Forholdet gir økt risiko for vannansamling og fuktbelastning på overflater og konstruksjoner over tid.

Det anbefales å etablere tilfredsstillende fall mot sluk for å sikre god avrenning av vann. Dette vil normalt innebære ombygging av gulvkonstruksjonen. Det er i dag montert dusjkabinett, noe som begrenser vannbelastningen på gulvet.
