# Nordbygda 56

## 4130 HJELMELAND

### Tilstandsrapport

### Eierskifte

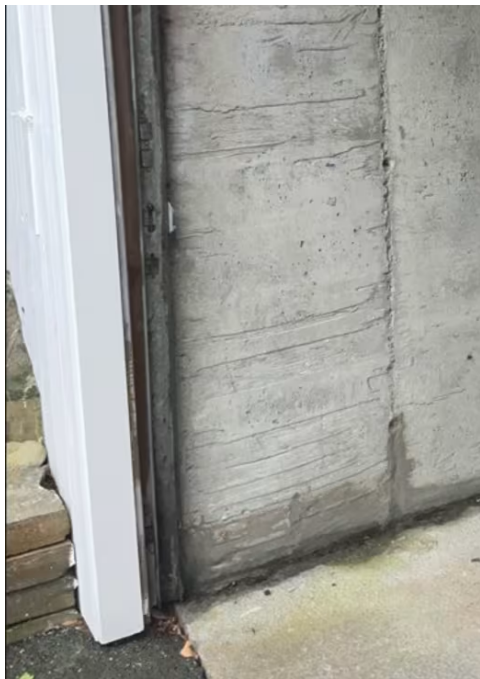
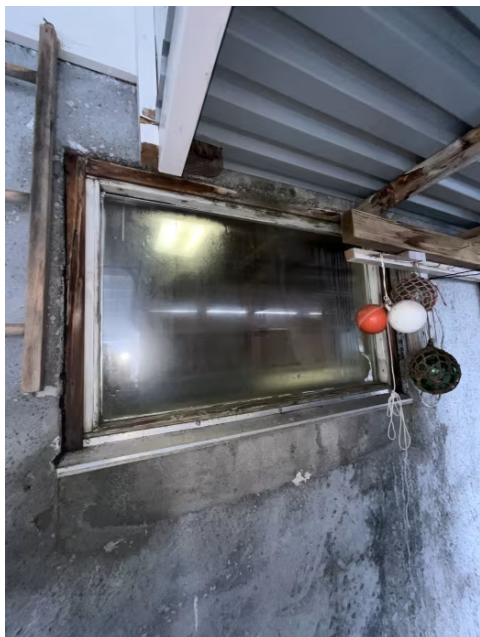
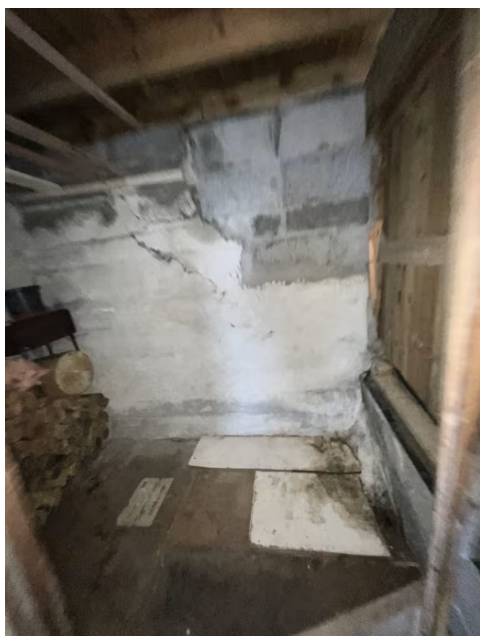
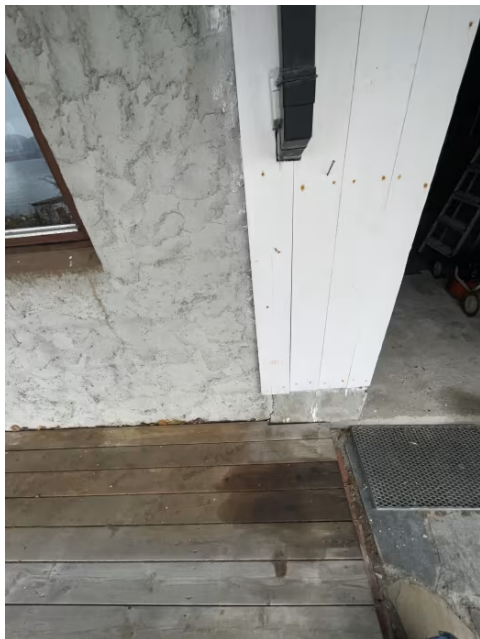
## 6.2 Grunnmur og fundament

Det registreres ufagmessigheter i utførelse og fukt ble observert flere steder. Overgang fra gulv/vegg på garasje har fuktinntrengning. Det observeres fuktslag/salt/kalkutslag på grunnmur.

Det registreres riss og sprikk enkelte steder på grunnmur/betong overflater. Registrerte anmerkninger har trolig årsak i sviktende derering/fuktsikring.

Det må påregnes nærmere undersøkelser og jevnlig kontroll over tid for å avdekke årsak og eventuelle tiltak.

Det kan ikke utelukkes kostnader ifm med utbedringer. Kostnadsbilde er vanskelig å estimere.

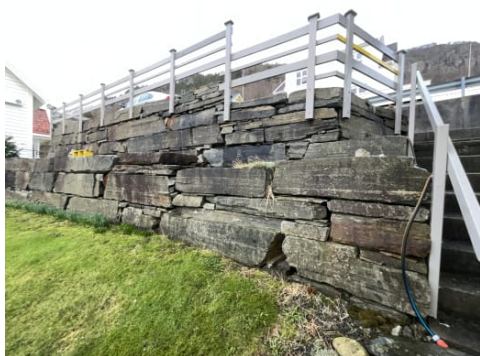
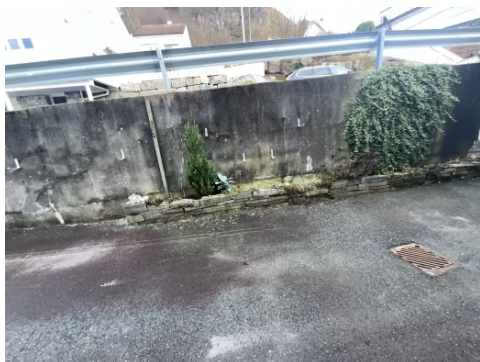
## 6.3 Støttemur

Støttemurer i betong og lødd stein av varierende alder.  
Rekvirent opplyser om støttemur i betong mot vei er komunalt ansvar.

Hulltaking og fuktmåling er ikke mulig. Det observeres i vedbod og vaskerom tegn til fuktgjennomslag.

Det anbefales nærmere undersøkelser i tiden som kommer.

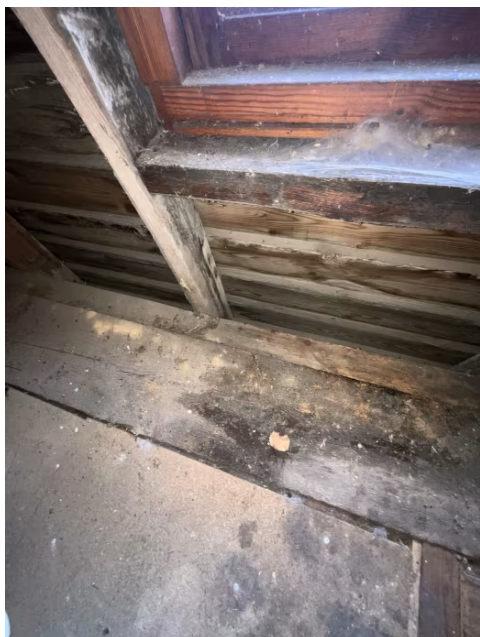
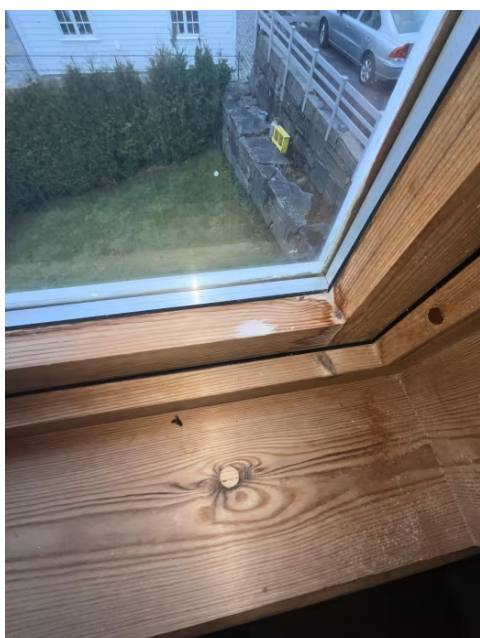
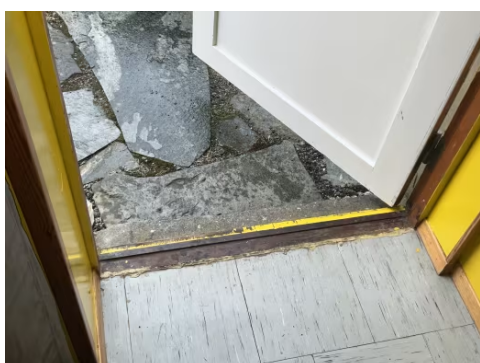
## 6.6 Vinduer og dører

Vinduer og dører av varierende alder og slitasje. TG3 settes grunnet enkelte vinduer og dører har ufagmessige innsettningsdetaljer som kan føre til fukt i tilliggende konstruksjoner og følgeskader kan oppstå.

Det må påregnes utskiftninger av vinduer og dører iht. alder og slitasje i tiden som kommer. Innsettningsdetaljer/overganger er flere steder utilstrekkelig og fører til fukt/råteskader over tid. Slitasje grunnet manglende vedlikehold.

Det må påregnes nærmere undersøkelser og utbedringer for å unngå følgeskader i tilliggende konstruksjoner.

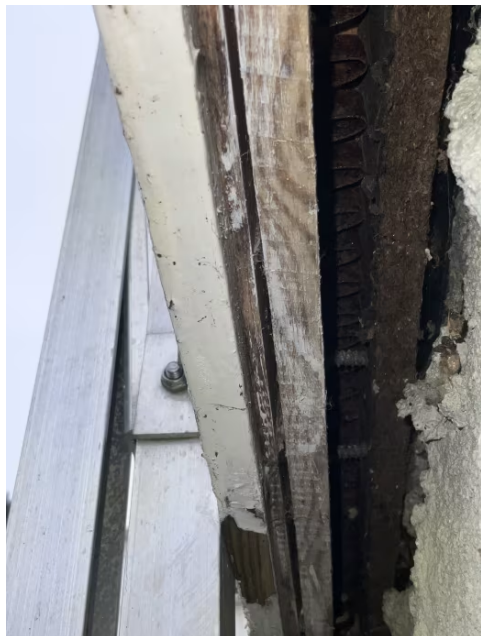
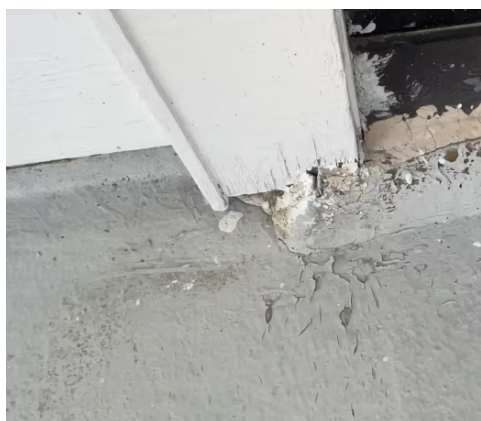
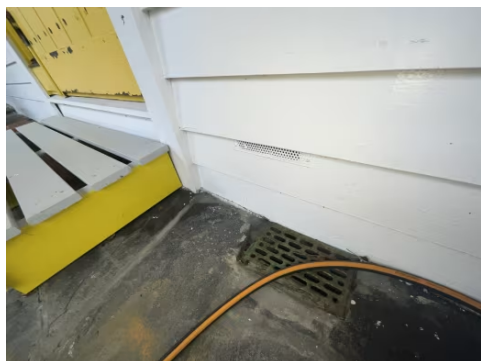
## 6.7 Yttervegger

Kledning mot Øst (Vei) har lite lufting, og ligger tilføyet terreng. Det er begrenset ventilasjon til rom under terreng, og det kan komme fukt inn via ventileringsluke i grunn mot yttervegg.

Enkelte kledningsbord har påbegynnende fukt/råte. (TG3)

Det bør påregnes bedre overgang og lufting av kledning som ender for nært mot grunn.

Nærmere undersøkelser og kontroll/vedlikehold bør påregnes.

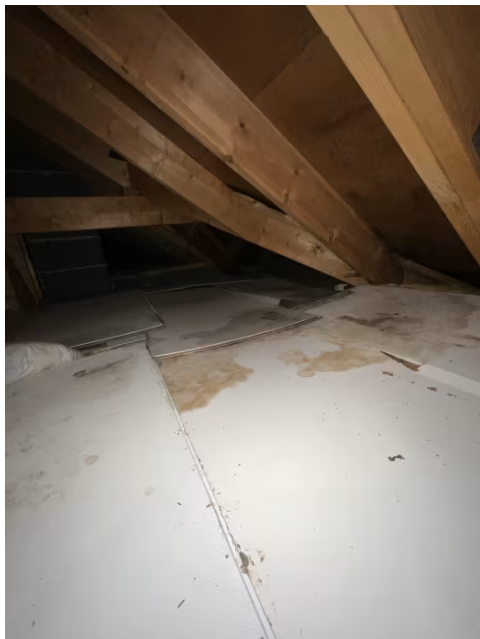
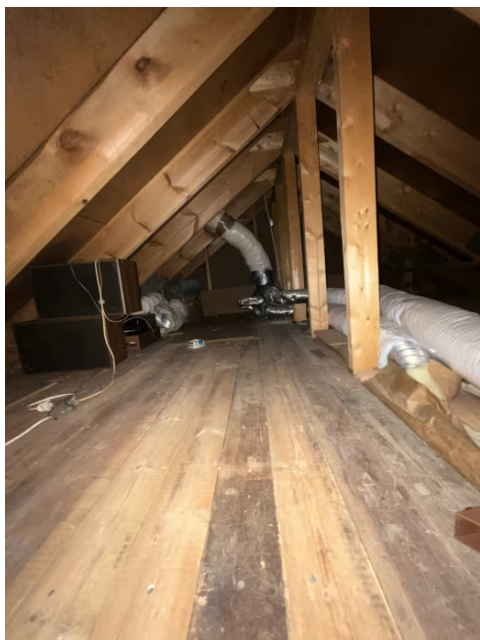
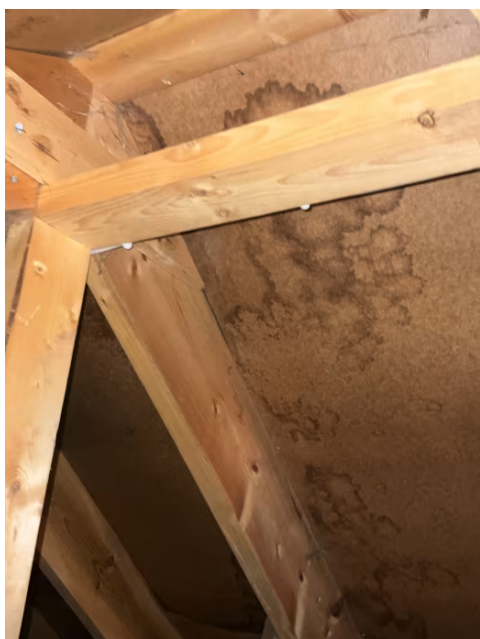
## 6.8 Loft (konstruksjonsoppbygging)

Det ble på befaringdagen foretatt fuktmålinger i loft konstruksjoner ved stikkprøver uten utslag over tillatte verdier.

Fuktmerker i suktak og plater på etasjeskille registreres.

Fuktinndriv ved vær og vind kan ikke utelukkes.

Det anbefales jevnlig kontroll og oppgraderinger bør vurderes i tiden som kommer.

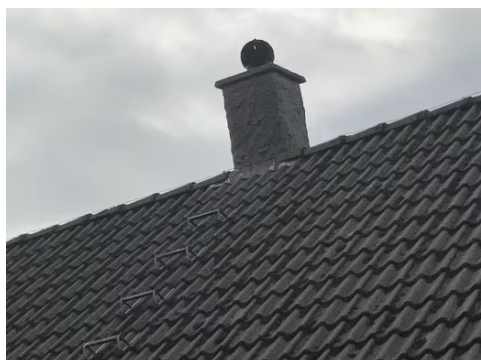
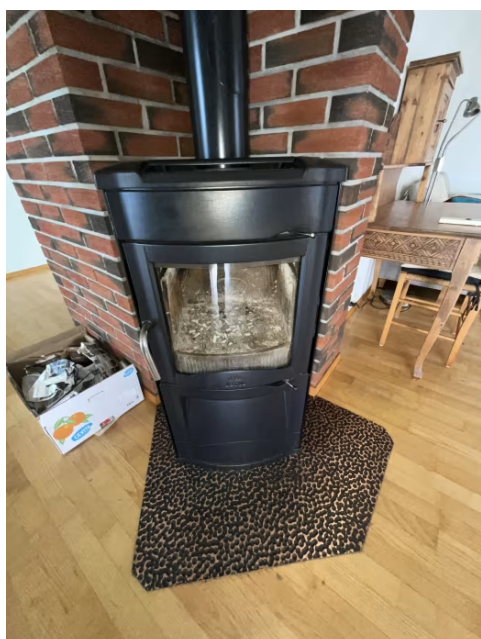
## 6.14 Ildsted/Skorstein

Elements-pipe fra byggeåret.  
Brannmur i stue 1. Etasje av teglstein.  
Ildsted i 1. Etasje er ca 15-20 år opplyst av rekvirent.  
Det mangler oppkant innvendig i peis mot luke.

På generelt grunnlag bør det påregnes kontroll av feievesen.  
Det anbefales kontroll/utskiftning av utvendig pipebeslag grunnet alder.

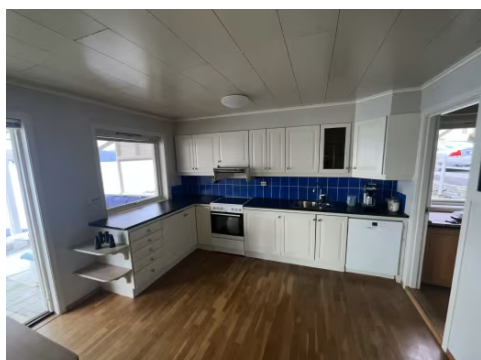
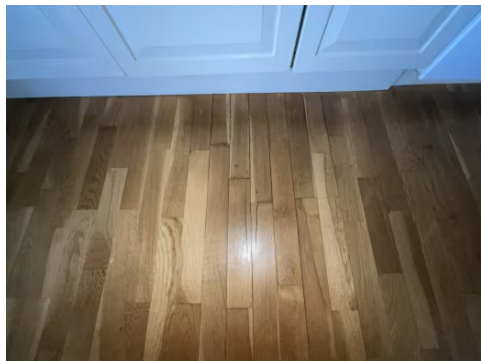
## 6.15 Kjøkken: 1. Etasje fra byggeåret

Kjøkkenet i 1. Etasje av eldre dato.  
Hvitmalte fronter.  
Frittstående hvitevarer.  
Det er foretatt fuktsøk ved oppvaskmaskin, vask og kjøleskap uten utslag.

Innredning er av eldre dato.  
Rekvirent opplyser om tidligere vannlekkasje som er utbedret på egeninnsats. fuktmerker registreres i underskap og på parkett/gulv.  
Pakning under vask er ikke tett og har drypplekkasje (TG3)  
Det må påregnes oppgraderinger

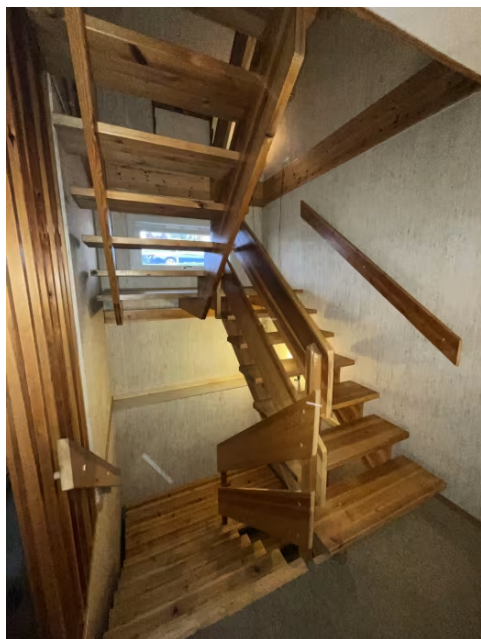
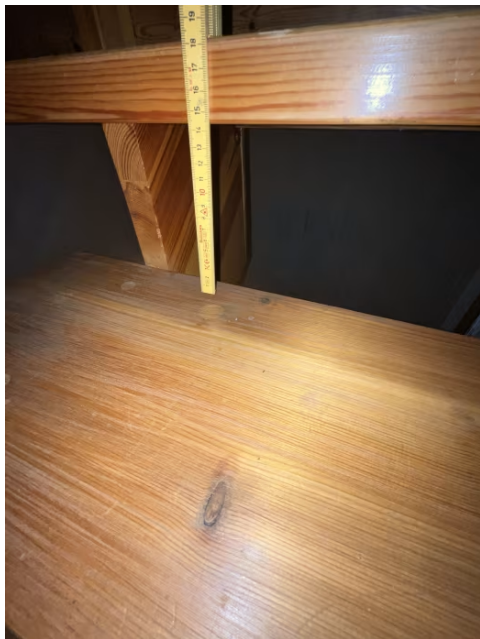
## 6.18 Trapp: Innvendig

Innvendige trapper i tre fra byggeåret.

Det anbefales oppgraderinger til dagens krav.

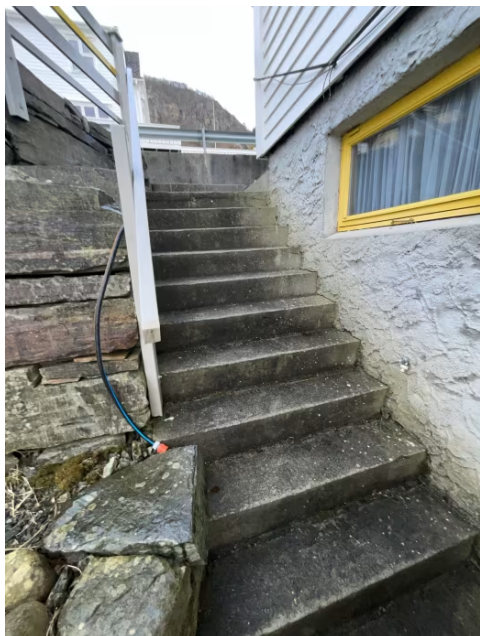
## 6.19 Trapp: Utvendig

Utvendig trapp i betong.  
Rekkverk i tre.

Det anbefales utbedringer av beslag/overgang mot grunnmur.  
Rekkverk anbefales oppgradert til dagens krav.

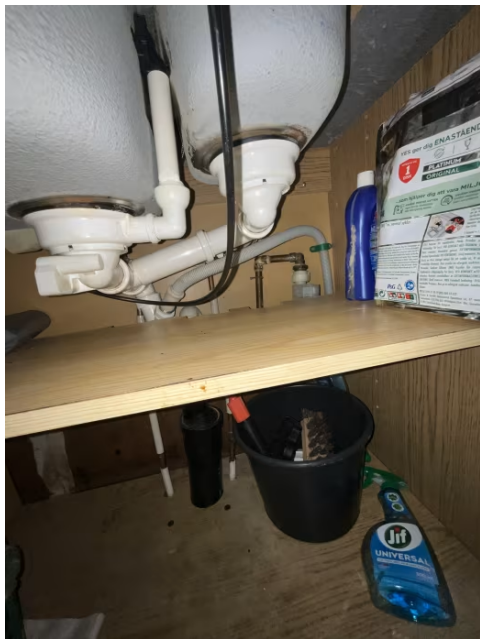
## 6.20 Avløpsrør

Lekkasje på avløpsrør under vask kjøkken 1. Etasje TG3.  
Nærmere undersøkelser og utbedringer må påregnes.  
Kostnadsestimat er vanskelig å anslå uten utvidet kontroll.

Det anbefales nærmere kontroll og utskiftninger i tiden som kommer. Det er tidligere vert lekkasjer fra kjøkken 1. etasje, som vises i tak på kjøkken i underetasje..  
Det ble ikke påvist fukt i tak fra kjøkken i kjeller eller gulv på kjøkken 1. etasje.

Det må påregnes nærmere kontroll. Utbedringer kan ikke utelukkes.

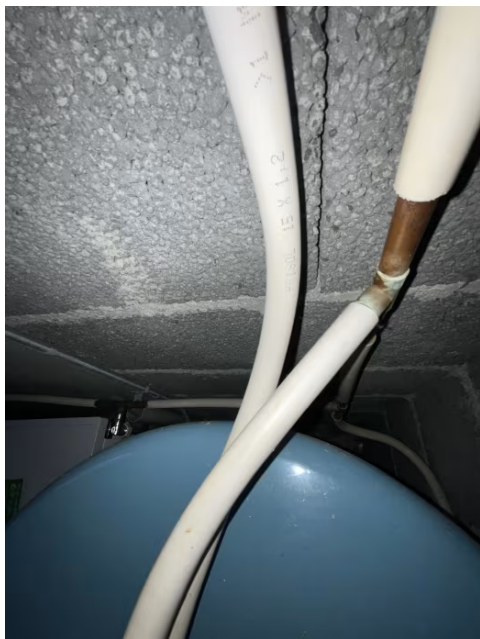
## 6.21 Vannledninger

Irr/korrosjon registreres.

Det anbefales nærmere undersøkelser.  
Ved utskiftning av bad/vaskerom/kjøkken vil det være fordelaktig med oppgradering til dagens krav med rør i rør system.

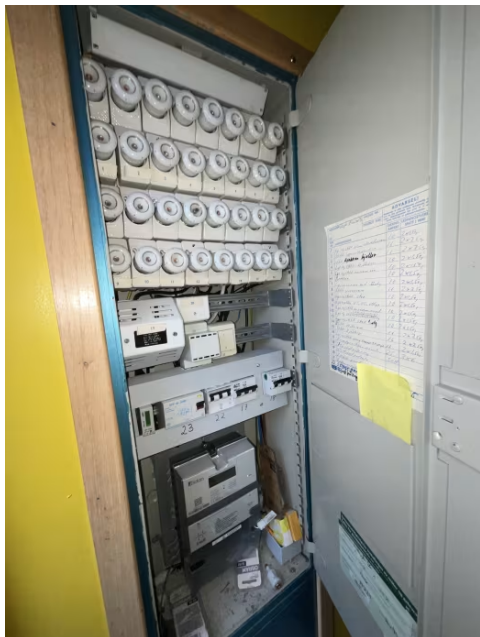
## 6.22 Elektrisk

Boligen har et eldre elanlegg uten dokumentasjon. Det bør gjennomføres en utvidet el-kontroll av en kvalifisert elektrofaglig person, og nødvendige tiltak vurderes deretter.

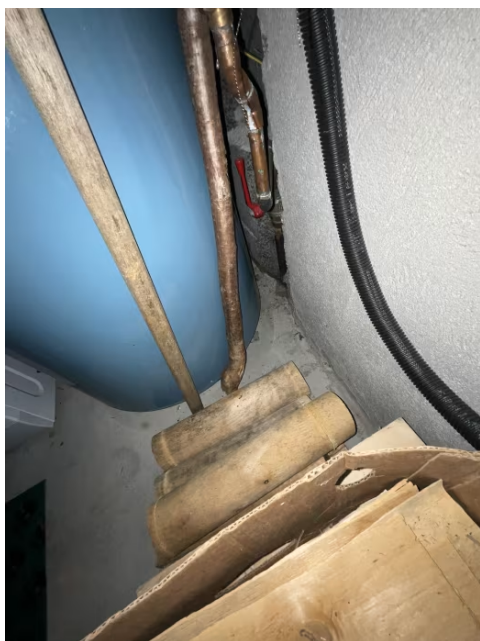
## 6.24 Varmtvannsbereder

Plassering bereder	
Vaskerom	
Fundament	
Plassert på gulv	
Årstall	
1984	
Størrelse	
200	
Er det manglende lekkasjesikring av bereder?	Ja
Er plugg (støpsel) på berederen brunsvidd?	Nei
Er det tegn til lekkasjer fra bereder?	Nei
Er bereder over 20 år?	Ja
<b>Oppsummering av varmtvannsbereder</b>	<b>TG-2</b>
Berederen har passert 20 år og har usikker restlevetid. Berederen er ikke plassert i rom med sluk og mangler lekkasjesikring.

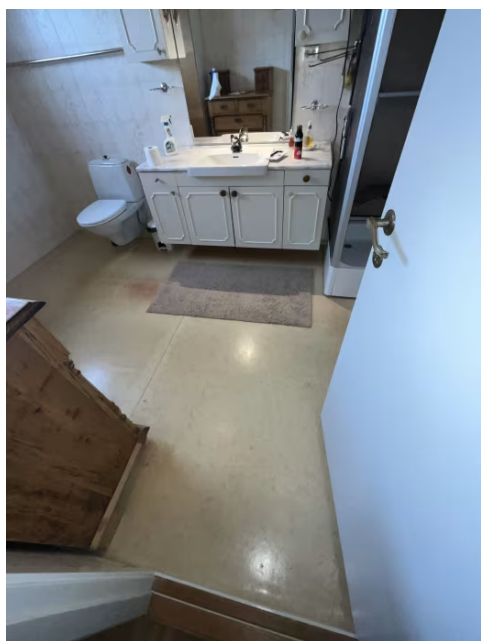
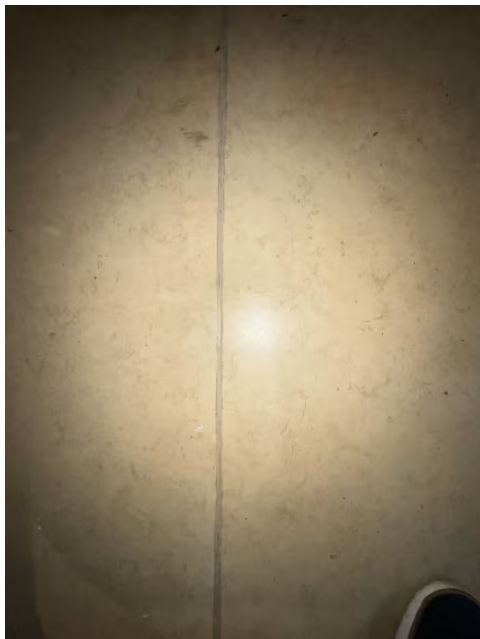
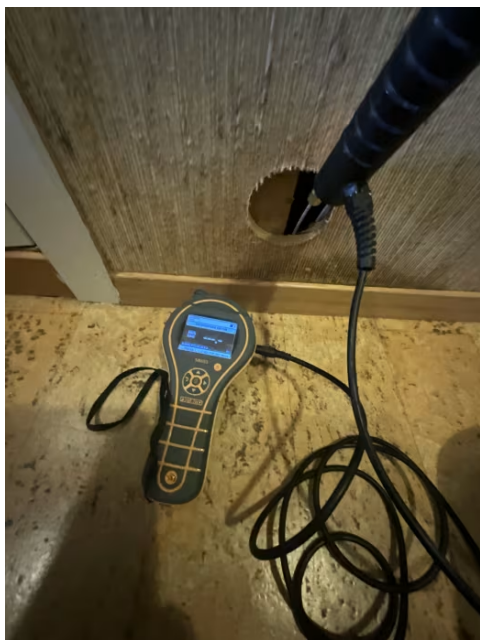
## 6.26 Våtrom: Bad 2. etasje.

### Det er behov for totalrenovering av våtrommet!

Bad 2. etasje fra byggeåret.  
Det har tidligere vært lekkasje i vegg/tilkobling i dusjsone. Det registreres fuktmerker av eldre dato.  
Det ble på befæringsdatoen ikke registrert fukt i konstruksjon mot dusjsone.  
Badet har oversteget levetid iht byggforsk og har slitasje iht. alder.

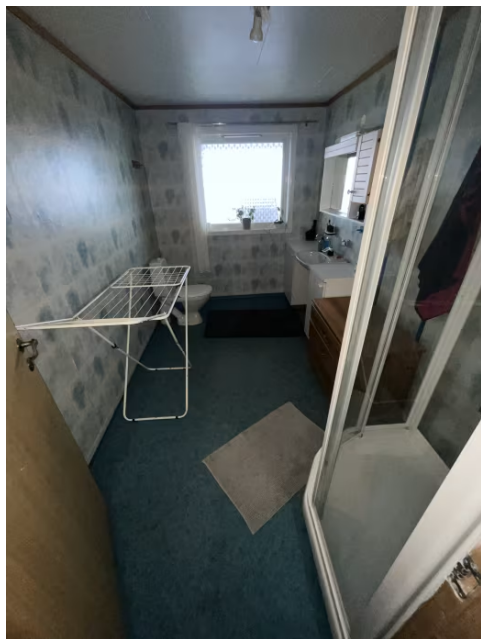
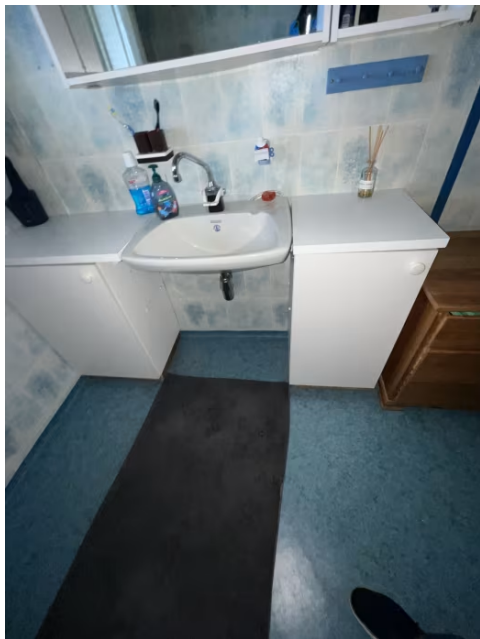
## 6.29 Våtrom: Bad kjeller

Det er behov for totalrenovering av våtrommet!

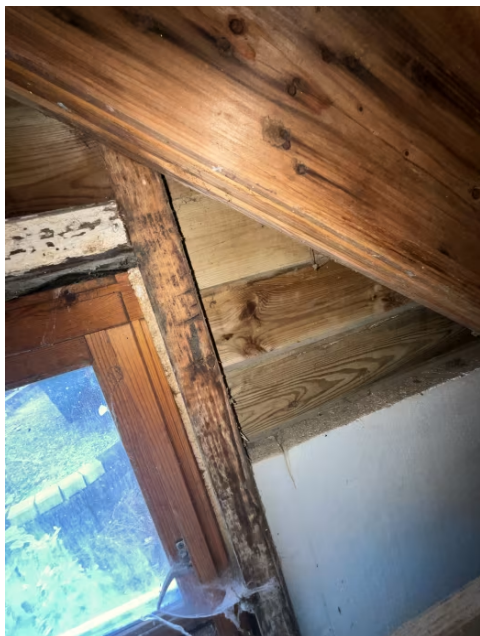
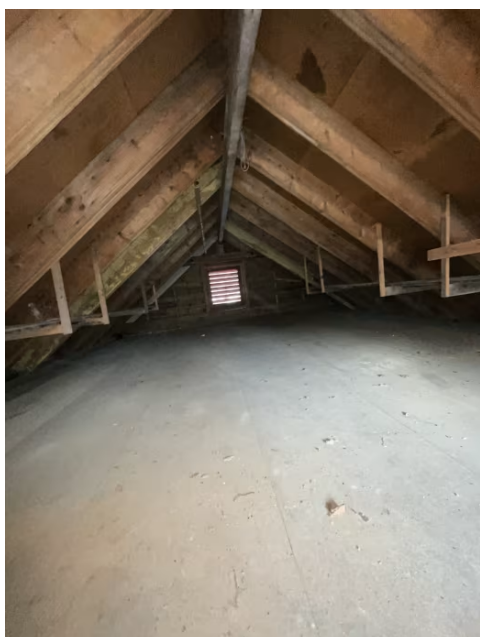
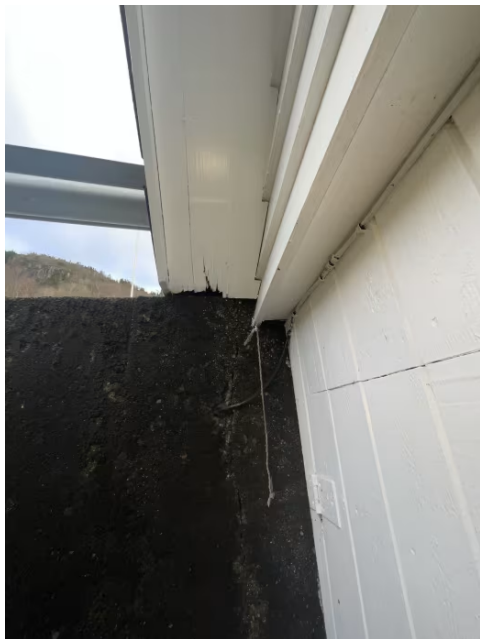
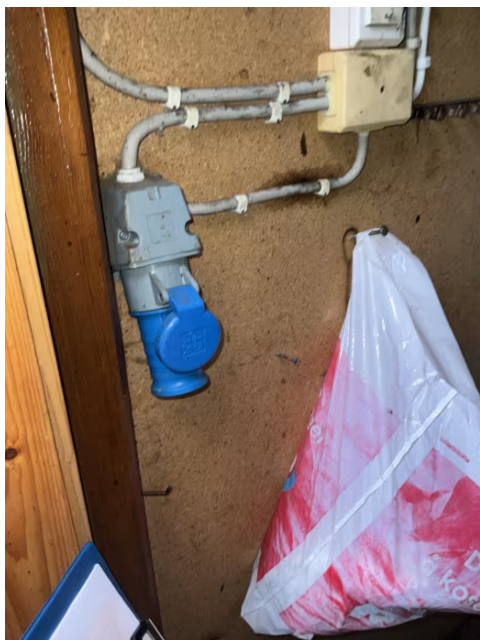
## 6.30 Øvrig: Garasje

Drenering/fuktsikring er ikke synlig.

Fuktinntrengning i overgang vegg/gulv registreres mot "vei"

Vinduer på loft har fukt/råteskader.

Fukt og fuktmerker i sutak/takkonstruksjon registreres.

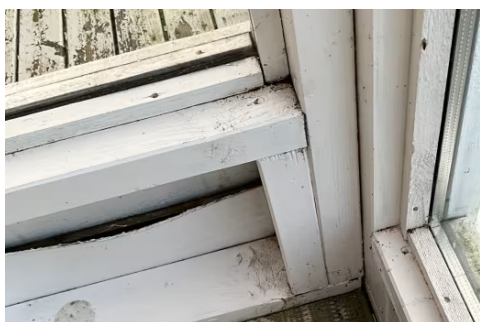
## 6.32 Øvrig: Vinterhage/Delvis innglasset balkong

Delvis innglasset balkong av eldre dato.  
Det registreres høy slitasje og punkterte vinduer.  
Ufagmessigheter observeres.
