Nordbygda 56, 4130 HJELMELAND

Hjelmeland - Flott sjøeiendom i 1.rekke med stor og innholdsrik enebolig, garasje, naust og molo. Nydelig utsikt!

Nøkkelinformasjon

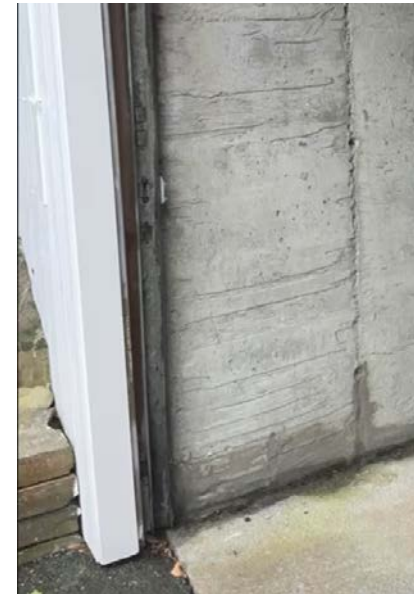
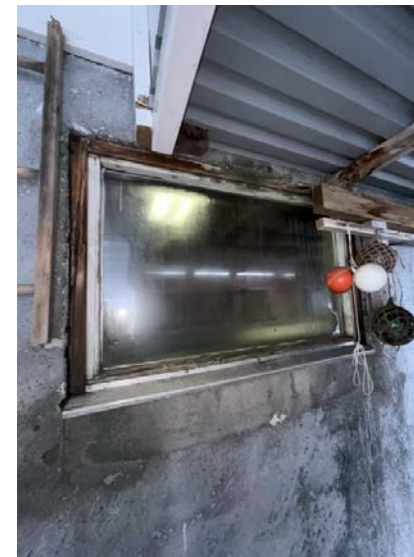
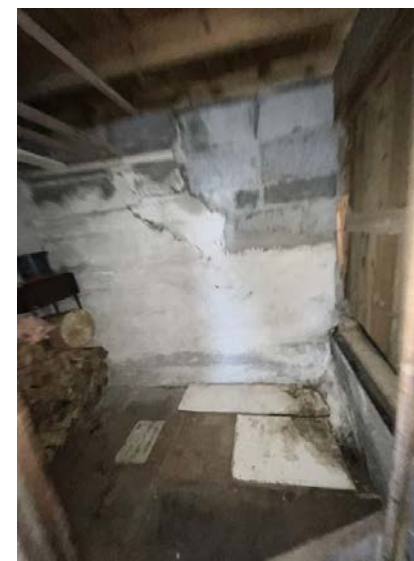
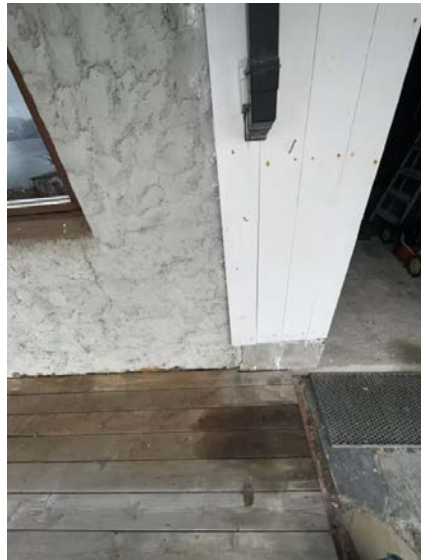
6.2 Grunnmur og fundament

TG2/TG3 Normal levetid på drenering er 20- 60 år. Byggforskserien 700.320 Det er ikke synlig fuktsikring mot grunnmur. Det er trolig ikke ivaretatt fuktsikring mot grunn. Det registreres salt/kalkutslag på innvendig grunnmursflater.

Det registreres riss og sprikk enkelte steder på grunnmur/betong overflater. Registrerte anmerkninger har trolig årsak i sviktende derering/fuktsikring.

Type grunnmur?	Grunnmur/ringmur
Grunnmur/ringmur i lecablokker/betong fra byggeåret. Drenering/fuktsikring er ikke synlig.	
Er det gjennomført arbeider etter opprinnelig byggeår?	Ukjent
Er det manglende fuktsikring i form av grunnmursplast på grunnmur, eller er det ut fra alder grunn til å anta at dette mangler?	Ja
Har drenering nådd en alder som gir økt risiko for skader eller følgeskader?	Ja
Er det ved innvendig inspeksjon registrert symptom på nedsatt funksjon eller funksjonssvikt?	Ja
Er bygningen utsatt for tilsig av overflatevann (terrengfall inn mot boligen)?	Ja
Er kontrollert bortledning av vann fra taknedløp ved grunnmur mangelfull?	Ja
Oppsummering av drenering	TG-2
TG2/TG3 Normal levetid på drenering er 20- 60 år. Byggforskerien 700.320 Det er ikke synlig fuktsikring mot grunnmur. Det er trolig ikke ivaretatt fuktsikring mot grunn. Det registreres salt/kalkutslag på innvendig grunnmursflater.

Type Fundament/Grunnmur	Grunnmur m/kjeller
Grunnmur i leca/lettklinker blokker og betong som er innvendig/utvendig delvis pusset/behandlet. TG2/TG3 Det registreres ufagmessigheter i utførelse og fukt ble observert flere steder. Overgang fra gulv/vegg på garasje har fuktinntrengning. Det observeres fuktslag/salt/kalkutslag på grunnmur.	
Type byggegrunn	Ukjent byggegrunn
Type grunnmur i kjeller	Lettklinker (lecastein eller lign), Betong
Er det påvist sprekker/riss eller skader?	Ja
Oppsummering av grunnmur og fundament	TG-2
Det registreres riss og sprikk enkelte steder på grunnmur/betong overflater. Registrerte anmerkninger har trolig årsak i sviktende drenering/fuktsikring.	
Anbefalte tiltak / ytterligere undersøkelser anbefales	
Det må påregnes nærmere undersøkelser og jevnlig kontroll over tid for å avdekke årsak og eventuelle tiltak. Det kan ikke utelukkes kostnader ifm med utbedringer. Kostnadsbilde er vanskelig å estimere.

Anbefalte tiltak / ytterligere undersøkelser anbefales	
Overvåk tilstanden jevnlig. For å få tilstandsgrad 0 eller 1 må dreneringen skiftes ut. Det anbefales nærmere undersøkelser og utskiftninger/etablering av fuktsikring av rom under terreng og mot grunnmur kan ikke utelukkes. Terrengen må ha fall fra grunnmuren for å sikre god avrenning av overflatevann. Eventuelt må det utføres drenerende tiltak i terrenget for å lede overflatevann vekk fra boligen.

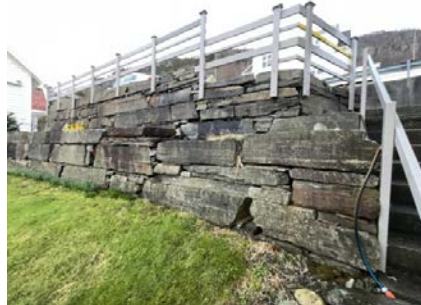
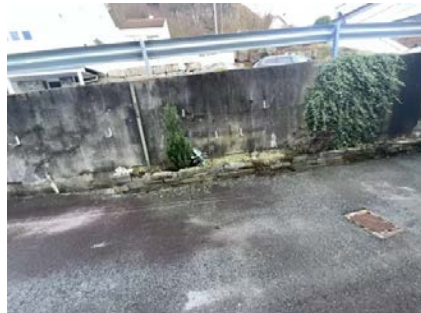
6.3 Støttemur

Beskrivelse	
Støttemurer i betong og lødd stein av varierende alder. Rekvirent opplyser om støttemur i betong mot vei er kommunalt ansvar.	
Er det synlige sprekker/skader/skjevheter?	Ja
Er det manglende sikring i form av rekkverk pga høyde over bakken?	Ja
Oppsummering av støttemur	TG-2
TG2/TG3 Det er ikke montert rekkverk iht. dagens krav. Det registreres høy alder og slitasje på forstøtningsmurer.	
Anbefalte tiltak / ytterligere undersøkelser anbefales	
Det anbefales jevnlig kontroll/vedlikehold iht. alder og slitasje. Oppgraderinger på rekkverk anbefales til dagens krav.

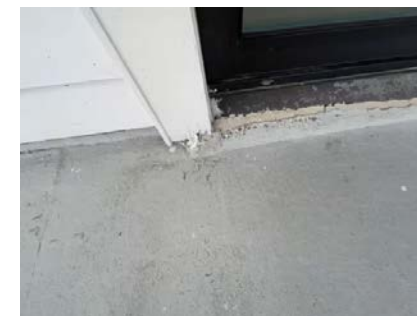
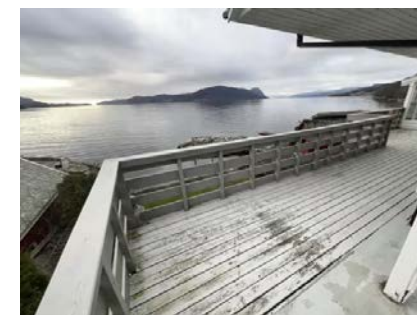
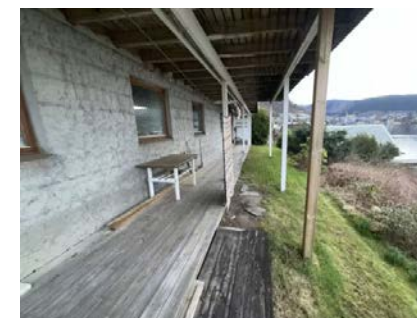
6.5 Balkong, terrasse, platting

Type	Terrasse, Balkong, Platting
Terrasser, balkonger og plattinger av varierende eldre dato. Terrasse med glassfibertekking 1. etasje må påregnes oppgradert da levetid og utførelse ikke er tilstrekkelig. (TG3) Terrassebord har slitasje. Rekkverkshøyder er under dagens krav på 1m.	
Er det gjennomført arbeider etter opprinnelig byggeår?	Ja
Er det synlig tegn på skjevheter/konstruksjonssvikt?	Ja
Er det tegn på sopp/råteskader i treverk eller skader i betong?	Ja
Er det krav til rekkverk?	Ja
Er det avvik på rekkverkshøyde og åpninger i rekkverket i forhold til gjeldene byggteknisk forskrift på befaringsstidspunktet?	Ja
Er balkong / terrassen tekket?	Ja
Er det ufullstendig/manglende tettesjikt ved oppkant mot vegg og dør?	Ja
Oppsummering av balkong, terrasse, platting	TG-2
TG2/TG3 grunnet manglende vedlikehold og ufagmessigheter av utførelse. Glassfibertekking TG3. Terrasser/trekonstruksjoner TG2/TG3	
Anbefalte tiltak / ytterligere undersøkelser anbefales

Det må påregnes ytterligere undersøkelser, oppgraderinger og vedlikehold iht. alder og slitasje.

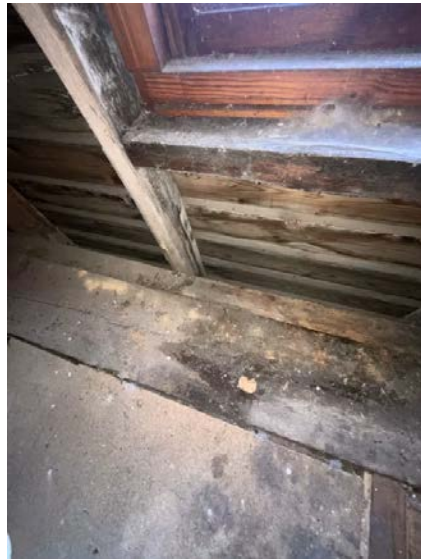
6.6 Vinduer og dører

Vinduer og dører av varierende alder og slitasje. TG3 settes grunnet enkelte vinduer og dører har ufagmessige innsettningsdetaljer som kan føre til fukt i tiliggende konstruksjoner og følgeskader kan oppstå.

Det må påregnes utskiftninger av vinduer og dører iht. alder og slitasje i tiden som kommer. Innsettningsdetaljer/overganger er flere steder utilstrekkelig og fører til fukt/råteskader over tid. Slitasje grunnet manglende vedlikehold.

Det må påregnes nærmere undersøkelser og utbedringer for å unngå følgeskader i tiliggende konstruksjoner.

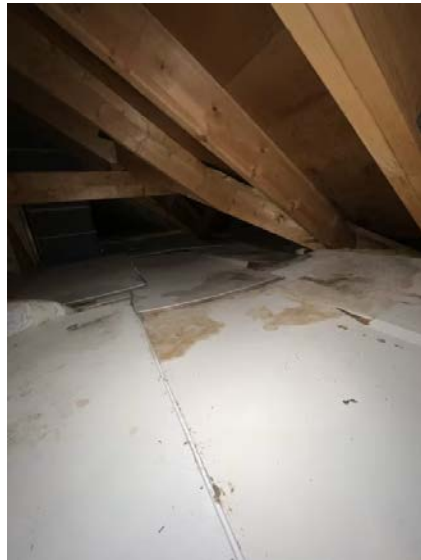
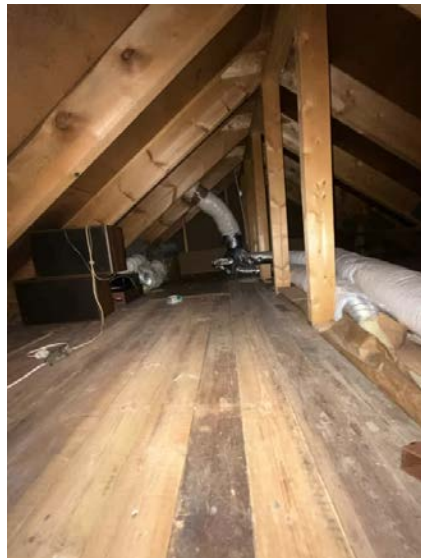
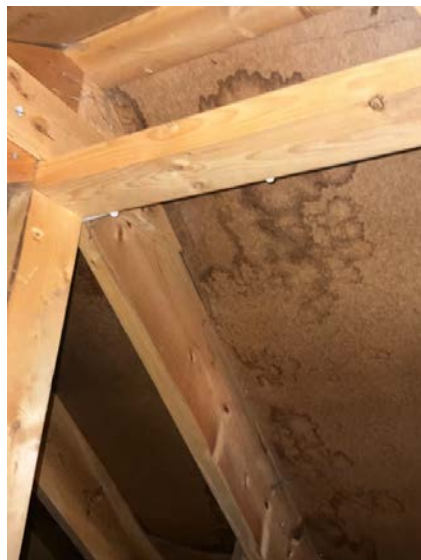
6.8 Loft (konstruksjonsoppbygging)

Type loft	Kaldtloft
Kaldtloft medkonstruksjoner i tre. Mekanisk avtrekksvifte er montert.	
Er det tegn til fukt fra lekkasjer eller kondensering på overflater?	Ja
Er det tegn til sopp/råte eller spor etter skadedyr?	Ja
Er det tegn på utilstrekkelig ventilering av konstruksjonen?	Ja
Er det tegn på utilstrekkelig tetting rundt gjennomføringer i konstruksjonen?	Ja
Oppsummering av loft (konstruksjonsoppbygging) TG-2	
Det ble på befaringdagen foretatt fuktmålinger i loft konstruksjoner ved stikkprøver uten utslag over tillatte verdier. Fuktmerker i suktak og plater på etasjeskille registreres. Fuktinndriv ved vær og vind kan ikke utelukkes.	
Anbefalte tiltak / ytterligere undersøkelser anbefales	
Det anbefales jevnlig kontroll og oppgraderinger bør vurderes i tiden som kommer.

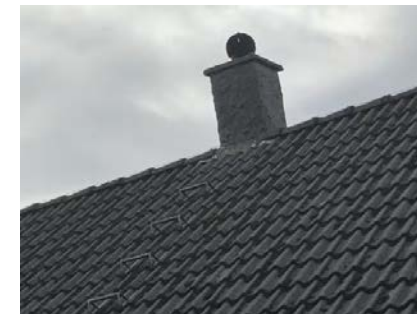
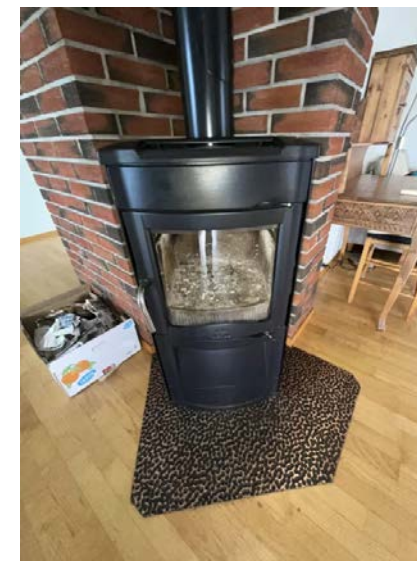
6.14 Ildsted/Skorstein

Type pipe	Element
Elements-pipe fra byggeåret. Brannmur i stue 1. Etasje av teglstein. Ildsted i 1. Etasje er ca 15-20 år opplyst av rekvirent. Det mangler oppkant innvendig i peis mot luke.	
Er det montert ildsted?	Ja
Type ildsted	Peis
Dersom elementpipe - er flere enn 2 sider av pipen innkledd?	Nei
Er det påvist avvik ved ildsted/feieluke/sotluke i forhold til avstand brennbart materiale?	Ja
Skorstein over tak er inspisert fra:	Fra bakken
Er det synlige skader i skorstein, beslag eller fuger?	Ja
Er det avvik i forhold til høyde på pipe over tak?	Ikke kontrollerbart
Oppsummering av ildsted/skorstein	TG-2
Leca/Elementpipe fra byggeåret. Pipebeslag er utvendig kontrollert fra bakkenivå.	
Anbefalte tiltak / ytterligere undersøkelser anbefales	
På generelt grunnlag bør det påregnes kontroll av feievesen. Det anbefales kontroll/utskiftning av utvendig pipebeslag grunnet alder.

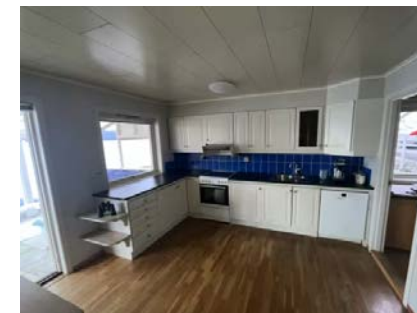
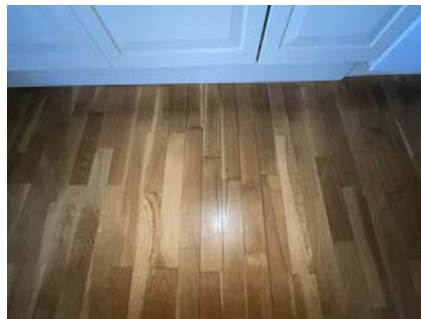
6.15 Kjøkken: 1. Etasje fra byggeåret

Overflater og innredning	
Er det påvist fukt /skader rundt vask/kjøleskap/oppvaskmaskin?	Ja
Er det påvist skader på kjøkkeninnredning utover normal slitasje?	Ja
Oppsummering av overflater og innredning	TG-3
Kjøkken i 1. Etasje av eldre dato. Hvitmalte fronter. Frittstående hvitevarer. Det er foretatt fuktsøk ved oppvaskmaskin, vask og kjøleskap uten utslag.

Anbefalte tiltak overflater og innredning	
Innredning er av eldre dato. Rekvirent opplyser om tidligere vannlekkasje som er utbedret på egeninnsats. fuktmerker registreres i underskap og på parkett/gulv. Pakning under vask er ikke tett og har drypplekkasje (TG3) Det må påregnes oppgraderinger	
Utbedringskostnader overflater og innredning	10 000 - 50 000

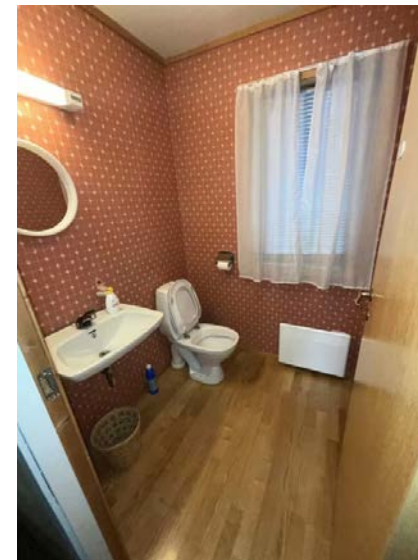
6.17 Toalettrom: 1. Etasje

Er det påvist fukt/skader på toalettet?	Nei
Type ventilasjon	Naturlig avtrekk
Naturlig avtrekk via vindusåpning.	
Er det skader på utstyr og innredning?	Nei
Er det innebygd sistene?	Nei
Oppsummering av toalettrom	TG-2
Toalettrommet har overflater med parkett på gulv, tapetserte vegger og malte takflater. Innredning med gulvstående toalett, speil og servant med blandebatteri. Alder på overflater og innredning er av eldre dato. Rommet har kun naturlig avtrekk. Dette vil ikke fungere optimalt når det er liten temperaturforskjell inne og ute og når det er vindstilt.	
Anbefalte tiltak / ytterligere undersøkelser anbefales	
Alder på innredning og overflater har oversteget normal levealder. Det anbefales utskiftninger i tiden som kommer. Det anbefales å etablere mekanisk avtrekk for optimal ventilering

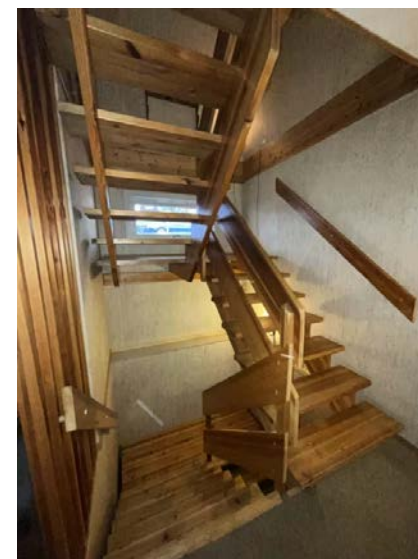
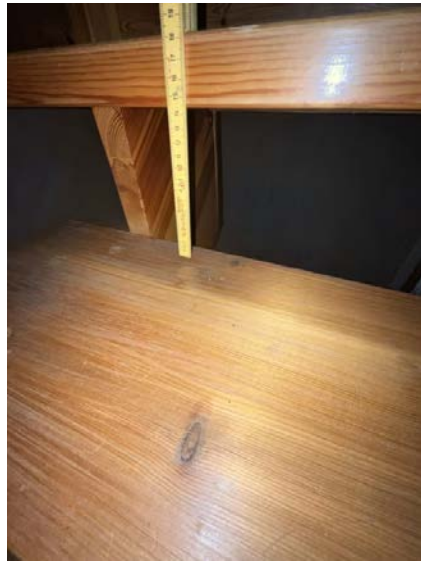
6.18 Trapp: Innvendig

Beskrivelse	
Innvendige trapper i tre fra byggeåret. Garasjetrapp i tre av eldre dato.	
Er det manglende rekkverk?	Nei
Er høyden på rekkverk under 90cm?	Nei
Er åpninger i rekkverk over 10cm?	Ja
Er åpninger mellom opptrinn over 10 cm?	Ja
Mangler håndløper i trappeløp?	Ja
Er det påvist andre avvik utover normal slitasje?	Nei
Oppsummering av trapp	TG-2
Slitasje registreres som normalt iht. alder. Trapp tilfredstiller ikke dagens krav. Åpninger mellom trinn og rekkverk er for store. (Dagens krav er 10cm mellom trinn, og 5cm på horisontale spiler/plank.	
Anbefalte tiltak / ytterligere undersøkelser anbefales	
Det anbefales oppgraderinger til dagens krav.

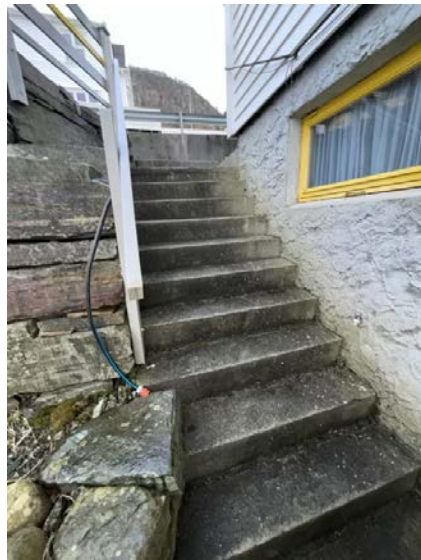
6.19 Trapp: Utvendig

Beskrivelse	
Utvendig trapp i betong. Rekkverk i tre.	
Er det manglende rekkverk?	Ja
Er det påvist andre avvik utover normal slitasje?	Ja
Oppsummering av trapp	TG-2
TG2/TG3 på utvendig trapp. Rekkverk mangler stedvis. Det mangler håndløper. Det er for store mellomrom mellom spiler. Trapp har ikke tilfredsstillende beslag/overgangs løsning mot grunnmur.	
Anbefalte tiltak / ytterligere undersøkelser anbefales	
Det anbefales utbedringer av beslag/overgang mot grunnmur. Rekkverk anbefales oppgradert til dagens krav.

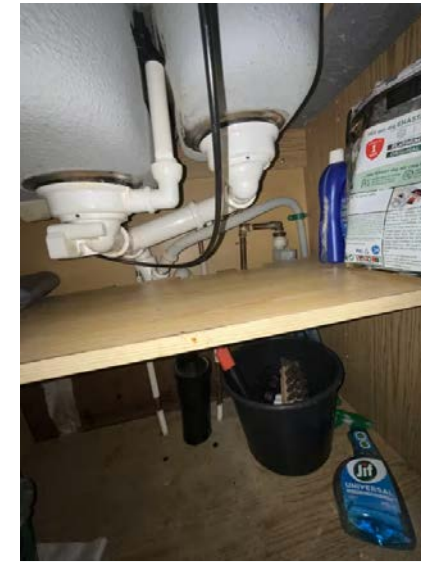
6.20 Avløpsrør

Lekkasje på avløpsrør under vask kjøkken 1. Etasje TG3.
Nærmere undersøkelser og utbedringer må påregnes.
Kostnadsestimat er vanskelig å anslå uten utvidet kontroll.

Type avløpsrør	Plast
Avløpsrør i plast, trolig fra byggeåret.	
Er det gjennomført arbeider på anlegget etter byggeår?	Ukjent
Er det manglende lufting av kloakk over tak?	Ukjent
Er det sen avrenning fra tappested?	Ja
Mangler det stakemuligheter på avløpsanlegget?	Ukjent
Har avløpsrør nådd en alder som gir økt risiko for skader eller følgeskader?	Ja
Oppsummering av avløpsrør	TG-2
Det anbefales nærmere kontroll og utskiftninger i tiden som kommer. Det er tidligere vert lekkasjer fra kjøkken 1. etasje, som vises i tak på kjøkken i underetasje. Det ble ikke påvist fukt i tak fra kjøkken i kjeller eller gulv på kjøkken 1. etasje.	
Anbefalte tiltak / ytterligere undersøkelser anbefales	
Det må påregnes nærmere kontroll. Utbedringer kan ikke utelukkes.

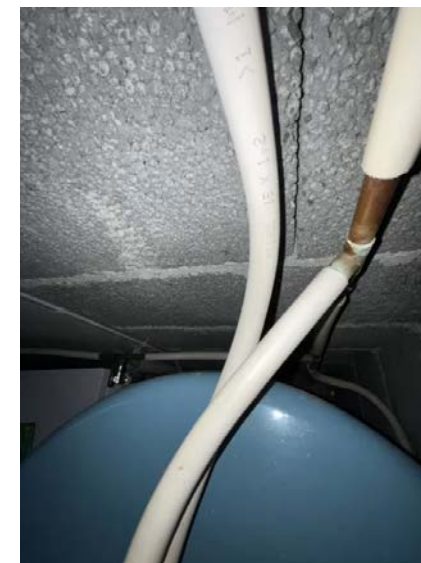
6.21 Vannledninger

Irr/korrosjon registreres.

Type anlegg	Kobber
Er det utført arbeider på anlegget etter byggeår?	Ukjent
Har vannrør nådd en alder som gir økt risiko for skader eller følgeskader?	Ja
Er det manglende isolering av vannrør hvor det er risiko for frost eller kondens?	Nei
Er det registrert tegn til lekkasjer eller skader på vannrør?	Nei
Er det redusert vanntrykk ved prøving av to tappesteder samtidig?	Nei
Er det manglende tilgjengelighet til stoppekran?	Nei
Er det dårlig funksjon på stoppekran?	Ikke kontrollert
Oppsummering av vannledninger	TG-2
TG2 grunnet alder.	
Anbefalte tiltak / ytterligere undersøkelser anbefales	
Det anbefales nærmere undersøkelser. Ved utskiftning av bad/vaskerom/kjøkken vil det være fordelaktig med oppgradering til dagens krav med rør i rør system.

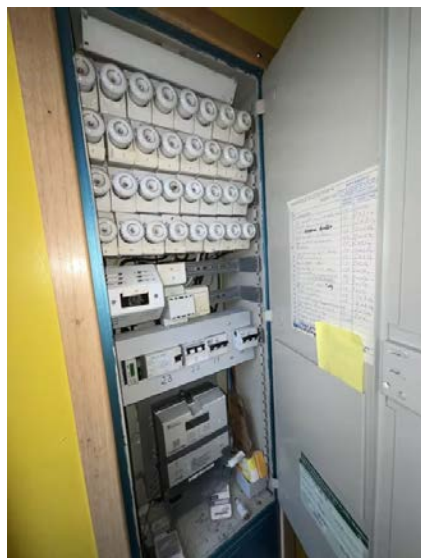
6.22 Elektrisk

Er det foretatt kontroll av det lokale el tilsyn i løpet av de siste 5 år	Nei
Type sikringer	Skrusikringer
Skrusikringer fra byggeåret.	
Er det gjennomført arbeider etter opprinnelig byggeår?	Ukjent
Er det manglende samsvarserklæring på arbeider utført etter 01.01.1999?	Ja
Er det manglende kursfortegnelse?	Nei
Er det manglende samsvar mellom kursfortegnelse og antall sikringer?	Ja
Er det tegn på varmgang (termiske skader) på kabler, brytere, downlight, stikkontakter, og elektrisk utstyr?	Nei
Er kabler utilstrekkelig festet?	Ja
Er det tegn til at kabelinnføringer og hull i inntak og sikringskap ikke er tette?	Nei
Spørsmål til eier: Løses sikringene ofte ut?	Ikke besvart
Spørsmål til eier: Har det vært brann, branntilløp eller varmgang i anlegget?	Ikke besvart

Oppsummering av elektrisk TG-2

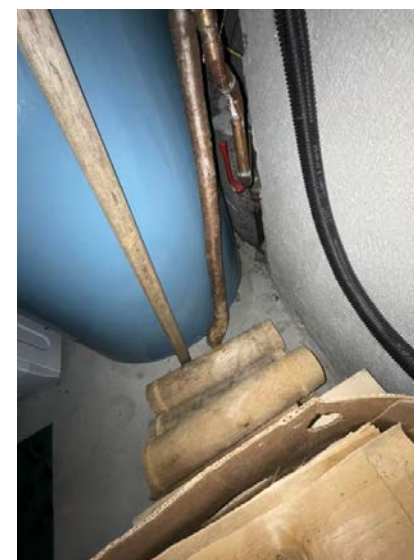
6.24 Varmtvannsbereder

Plassering bereder	
Vaskerom	
Fundament	
Plassert på gulv	
Årstall	
1984	
Størrelse	
200	
Er det manglende lekkasjesikring av bereder?	Ja
Er plugg (støpsel) på berederen brunsvidd?	Nei
Er det tegn til lekkasjer fra bereder?	Nei
Er bereder over 20 år?	Ja

Oppsummering av varmtvannsbereder TG-2

Berederen har passert 20 år og har usikker restlevetid. Berederen er ikke plassert i rom med sluk og mangler lekkasjesikring.
