# Tilstandsrapport

Enebolig

Øverbyvegen 41, 2834 RAUFOSS

Befaringsdato: 10.04.2025

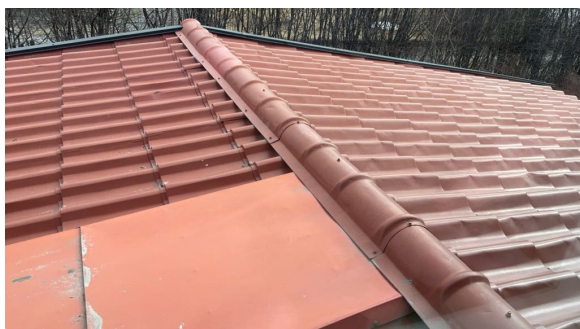
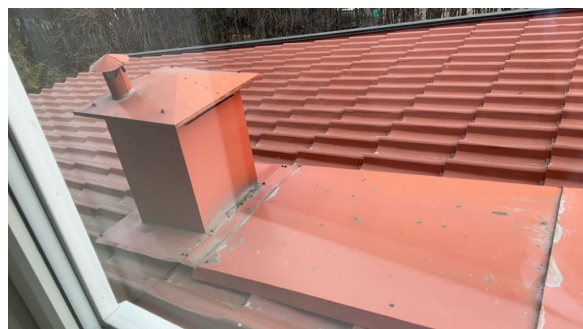
Siden taket (takkonstruksjon, takteking og skorstein) kun er observert fra bakkenivå, er vurderingen begrenset av dette. Det er ikke sikkerhetsmessig forsvarlig å bevege seg ut på taket eller observere fra stige. Selv om det ikke er avdekket skader under befaringen, betyr ikke dette at det ikke foreligger skader som en besiktigelse på taket kan avdekke. Vær oppmerksom på denne risikoen. En undersøkelse av taket kan utføres av en fagperson under tilstrekkelige sikkerhetsforhold. Taket er tekket med lakkerte metallplater. Pipebeslag og andre gjennomføringer i takteking er ikke kontrollert, dette anbefales på generell basis undersøkt. Gjennomføringer i takteking er svake punkt og risikoen for skader er høy.

Overvåk tilstanden jevnlig. For å få tilstandsgrad 0 eller 1 må undertak skiftes ut, men tidspunktet for når dette er nødvendig er vanskelig å si noe om.

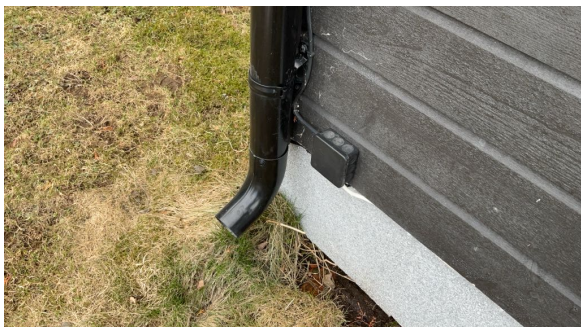
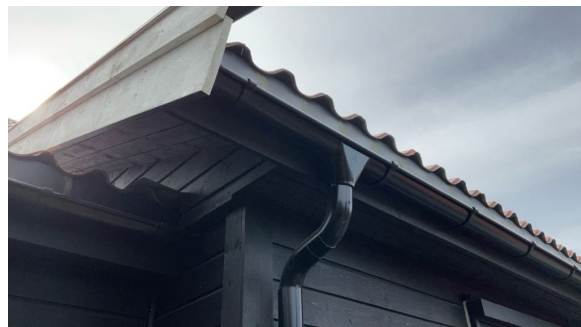
## TG 1 Nedløp og beslag

Utvendige beslag, takrenner og nedløp i metall. Vindskier og toppbord i treverk. Takrenner, nedløp og beslag med normal bruksslitasje. Det bemerkes at kontrollen ble utført fra bakkenivå. Ingen store avvik ble registrert, bortsett fra normal bruksslitasje. Det var oppholdsvær på befaringsdagen, slik at renner og nedløpsrørens funksjon var vanskelig å stadfeste med sikkerhet. Det er behov for jevnlig kontroll av eldre takrenner, nedløpsrør og beslag. Takvann ført til terreng med enkelt utkast.

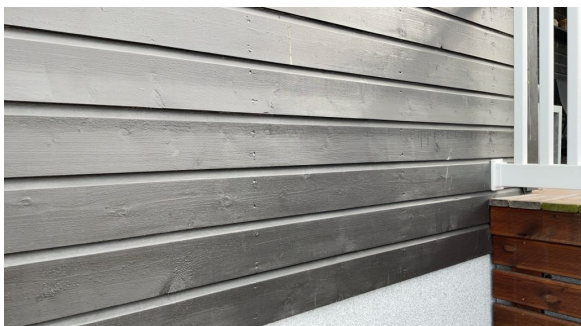
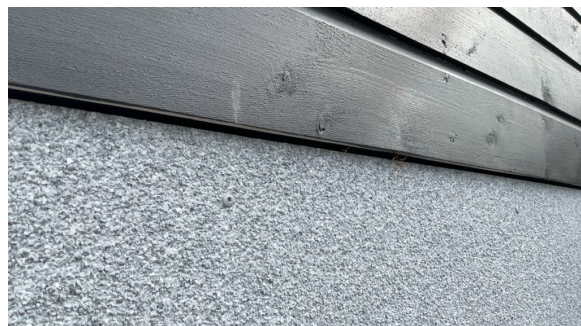
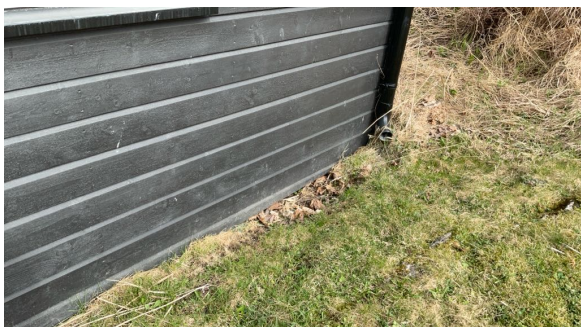
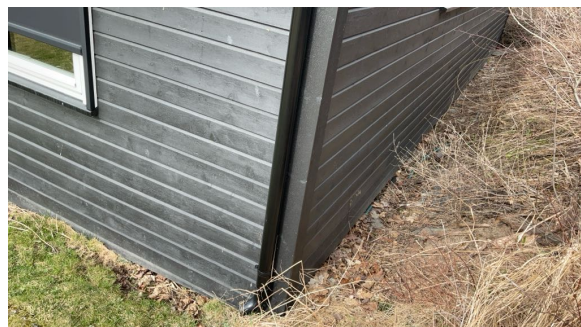
## TG 2 Veggkonstruksjon

Liggende utvendig trekledning Overflatebehandling må normalt påregnes, særlig på værutsatte områder. Det er opplyst at kledning er skiftet for ca 3 år siden og det er montert musebånd.

Eksakt tilstand kan ikke kontrolleres uten bygningsmessige inngrep. Lav høyde mellom grunnen og kledning, risiko for skader. Anbefalt høyde mellom terreng og kledning er 30cm.

Overflatebehandling av kledning må påregnes. Ved evt. utskifting av panel og etterisolering anbefales det at det etableres luftespalte iht. dagens anbefalinger og at bygningsdelen utføres skadedyrsikker. Vedlikehold og lokale utbedringer kan være påregnelig særlig der hvor panel ligger tett mot bakken.

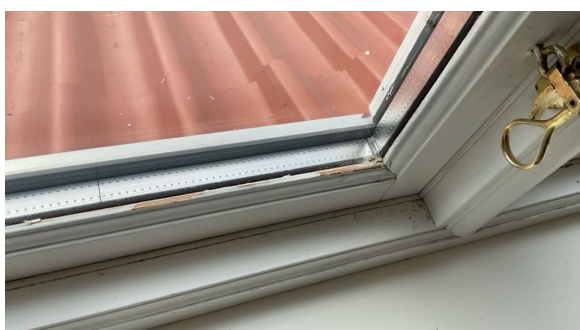
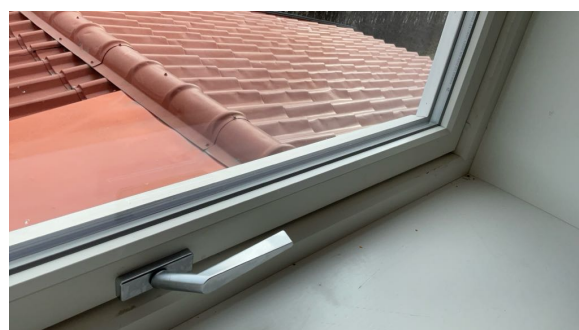
## Vinduer

- Karmene i vinduer er slitte og det er sprekker i trevirket.

Slitasje reg på vinduer i 2. etg.

- Det må foretas lokal utbedring.

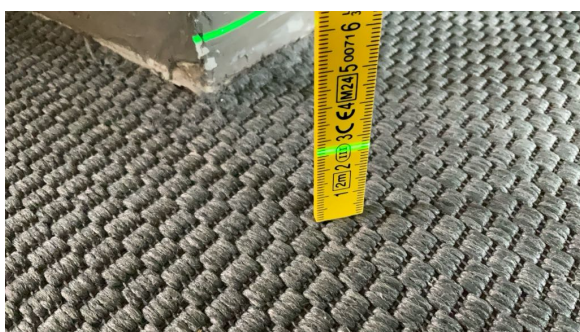
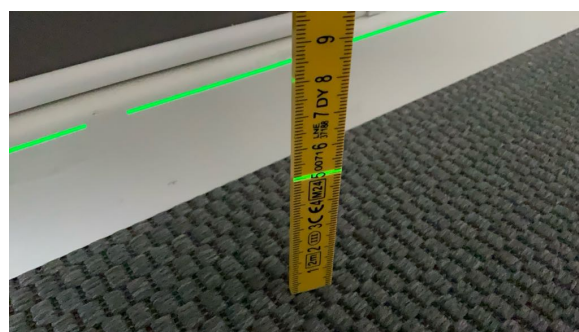
## ⓘ TG 2 Etasjeskille/gulv mot grunn

I kjeller/underetasje er støpt gulv på grunn. Etasjeskille er utført i trekonstruksjoner. Enkelte nivåforskjeller i begge etasjer.

- Det er målt høydeforskjell på mellom 15-30 mm gjennom hele rommet. Tilstandsgrad 2 gis med bakgrunn i standardens krav til godkjente måleavvik.
- Målt høydeforskjell på mellom 10 - 20 mm innenfor en lengde på 2 meter. Tilstandsgrad 2 gis med bakgrunn i standardens krav til godkjente måleavvik.

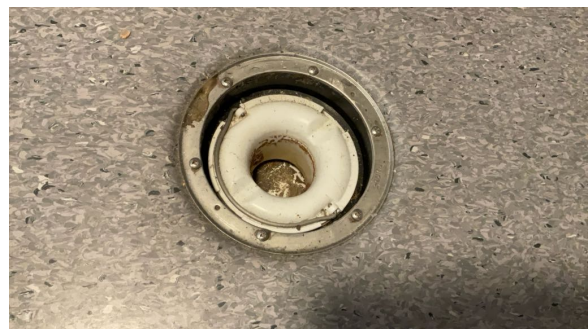
### TG 2 Sluk, membran og tettesjikt

- Det er avvik:

Dokumentasjon anbefales fremskaffet.

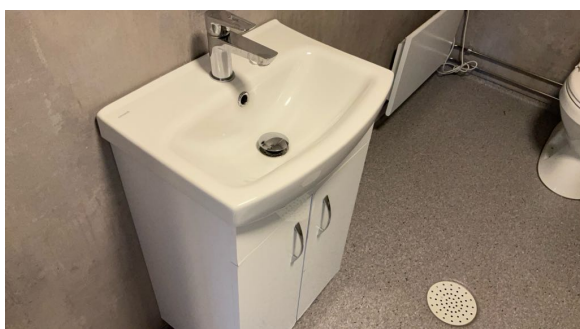
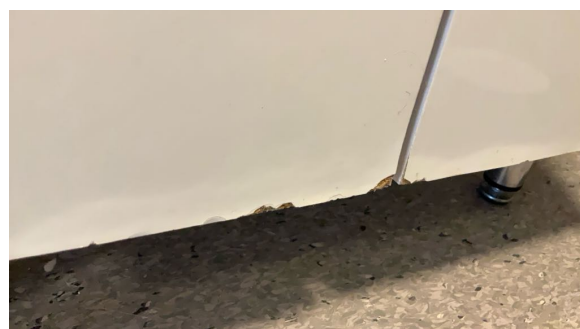
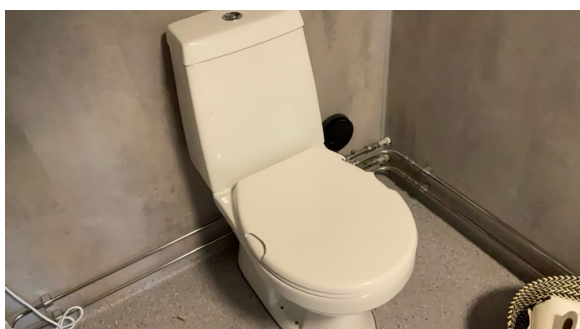
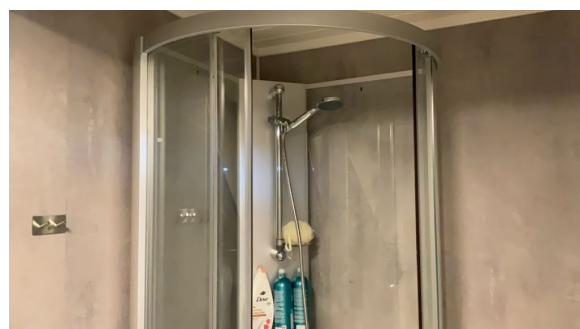
### TG 2 Sanitærutstyr og innredning

- Det er påvist skader på innredning.
- Det er påvist fuktskjolder/svelling i skapinnredning.

Det er påvist sprekker i toalett-lokk, og svelling i dører på innredning under vask.

- Det må gjøres tiltak for å lukke avviket.

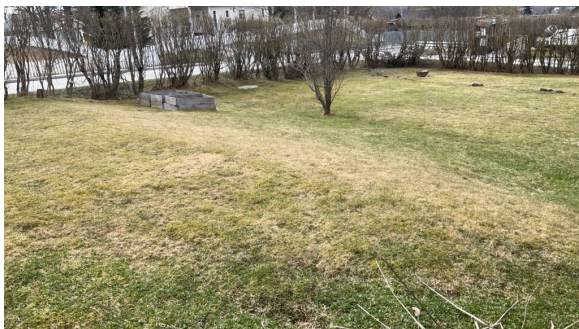
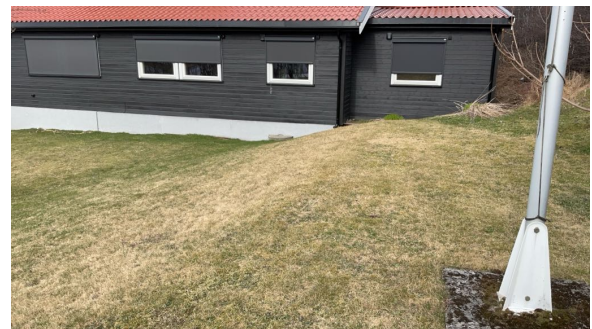
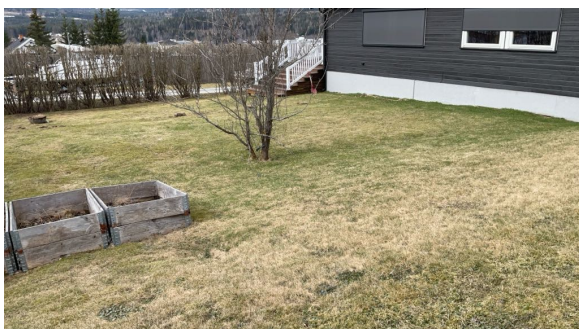
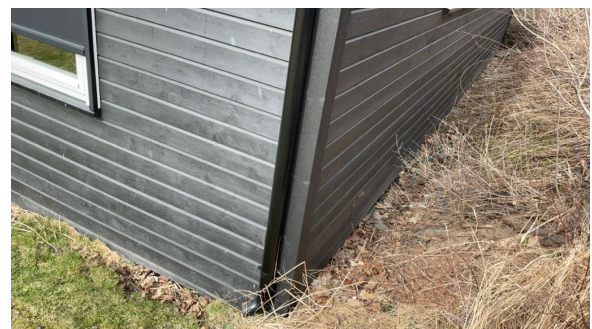
## ⓘ TG 2 Terrenghforhold

Tomten er flat og skrånet, noe terrassert.

Viktig å lede vann bort fra fundamentene. Dette for å unngå belastning på mur/betong, hindre vanninntrenging og bevare lang brukstid på bygningsdelene. Fukt inn i konstruksjoner vil potensielt kunne føre til kapilærsug/fuktopptrekk i konstruksjoner rundt og kunne påføre skader og kostnader. Dette gjelder på overside av bygning ved påbygg.
