# Tilstandsrapport

Del av en vertikaldelt tomannsbolig

Blåkklokkeveien 18A , 1781 HALDEN

Befaringsdato: 19.11.2025

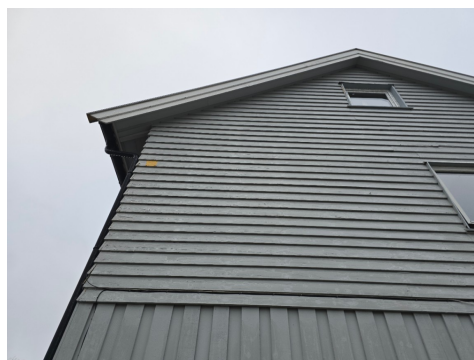
- Det er ingen eller liten lufting i nedre kant av kledning mot grunnmur.
- Det er påvist råteskader i veggkonstruksjonen.

Det er registrert områder med råteskader på trekledning mot øst og sør. Begrenset lufting bak den eldre trekledningen.

- Uten tilstrekkelig lufting bak bordkledningen kan fuktighet som trenger inn bak bordene eller gjennom veggene innenfra ikke tørke opp. Dette skaper ideelle forhold for råtesopp og muggvekst.
- Råteskadede konstruksjoner må skiftes ut.

Trekledningen mot sør og øst må medregnes og skiftes pga fukt-/råteskader.

Det anbefales å utføre etterisolering og forbedring av utlufting samtidig med utskiftning av trekledning.

**Kostnadsestimat: 200 000 - 500 000**

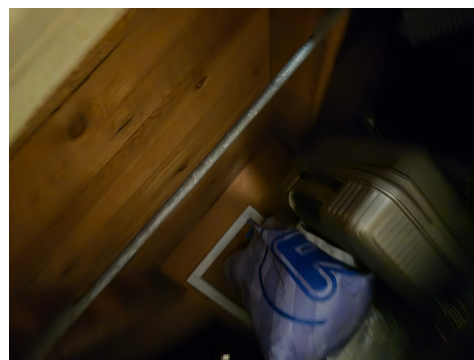
Tilstandsgrad er satt med hensyn til alder og det som var mulig å besikte på kneloftene.

Viktig med jevnlig kontroll av slike eldre takkonstruksjoner.

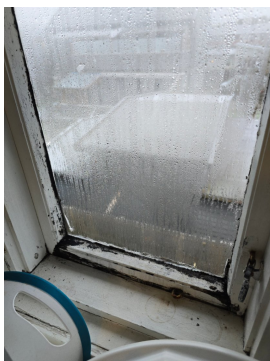
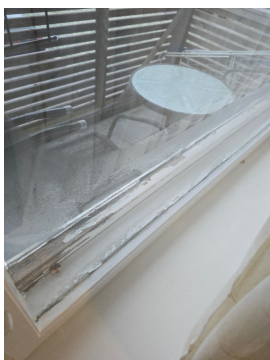
- Det er påvist vinduer med fukt/råteskader.
- Karmene i vinduer er slitte og det er sprekker i treverket.

Det er registrert fukt-/råteskader på vindu i stue og badetrom.

Slike eldre vinduer har en dårligere isoleringsverdi, samt at det ofte er utettheter ved vindtettingen rundt vinduene.

- Vinduer med punkterte/sprukne glass må påregnes skiftes ut, enten hele vinduet eller kun selve glassene.
- Det må påregnes noe vedlikehold og at enkelte vinduer må skiftes ut.
- Vinduer med råteskader må erstattes med nye.

**Kostnadsestimat: 20 000 - 100 000**

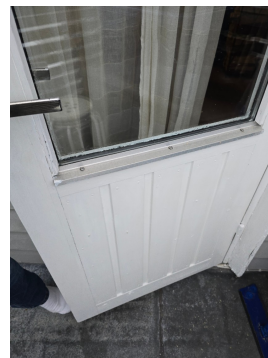
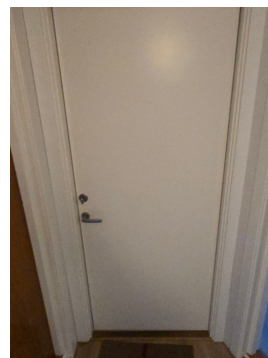
Dette er derfor en risikokonstruksjon ved en evt brann i bygget.

Utføre vedlikehold av balkongdør for å bevare levetiden.

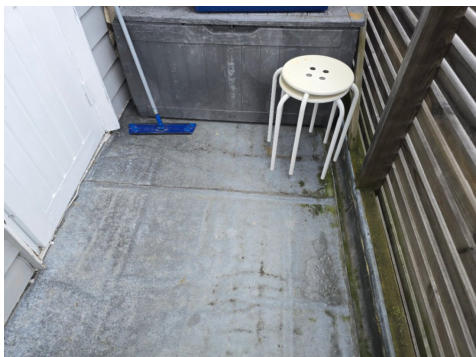
Taktekkingen på balkongen har utløpt sin levetid og det er derfor stor risikokonstruksjon for at det kan oppstå skader på den lukkede trekonstruksjonen.

Utføre vedlikehold for å bevare den forventede levetiden på rekkverket.  
Det bør medregnes å skifte tettesjiktet til balkongen i nær framtid.

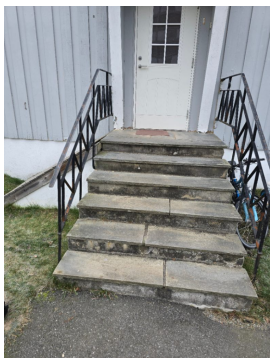
Trappen har behov for vedlikehold og utbedringer.  
Registrert rustangrep på smijernsrekkverk.  
Lysåpninger over 10cm på rekkverk.

- Det er ikke krav om utbedring av rekkverkshøyder opp til dagens krav.

Utføre vedlikehold og utbedringer for å bevare levetiden på trapp og rekkverk.

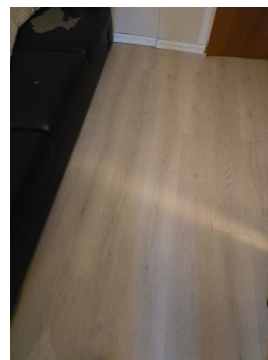
Loftet

Skadet laminatgulv på loftet.

Skal avvikene må det utføres lokale utbedringer/oppussing.

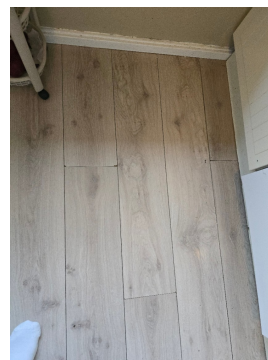
Kjøkken

Stedvis noen skjøter på laminatgulv som ikke er tilstrekkelig forskjøvet.  
Skader/svelling på kjøkkengulv.

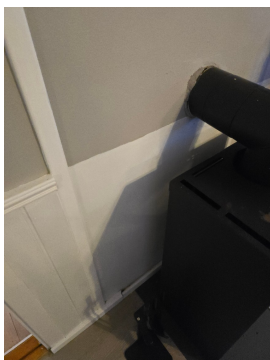
- Avstanden mellom ildstedet og brennbart materiale er for liten.
- Det er avvik:

Vedovn er plassert nærmere trekonstruksjon enn 30cm.  
Pipen er ufullstendig malt på soverom, skade på murspuss i gang.

Utføre tiltak slik at vedovn blir 30cm i fra brennbart materiale.  
Dette må gjøres pga brannsikkerhet.

Pipen har en alder som tilsier at det med tiden må det medregnes å utføre rehabilitering av røykrør.

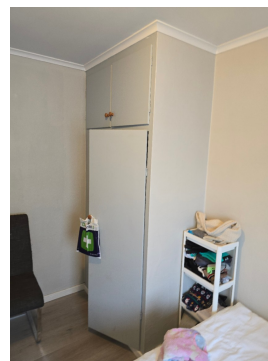
Eldre faste skaper på de to soverommene mot sør.  
Faste skap i gang.

Skapene har en alder som tilsier at dem er modne for å skiftes.  
Det bør medregnes å skifte/rive til skapene neste gang soverommene skal oppusses.

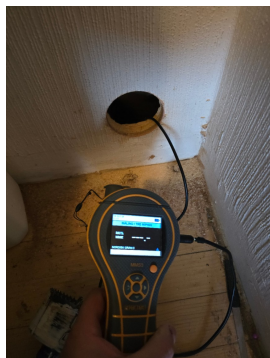
Skader på innrdning og krakkelering på porselen.

- Manglende oppgradering av våtrommet medfører høy risiko for at konstruksjonene ikke vil tåle vanlig bruk av vann eller lekkasjer. Selv om det er dusjkabinett, er det fortsatt en betydelig risiko for at våtrommets konstruksjoner ikke tåler lekkasjer. Dette kan føre til fuktskader på tilstøtende konstruksjoner.

Hulltaking er foretatt uten å påvise unormale forhold. Ingen utslag på skadelig fuktighet.

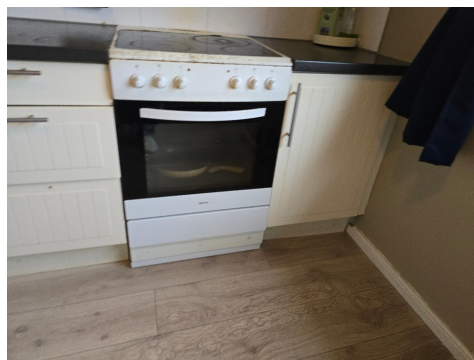
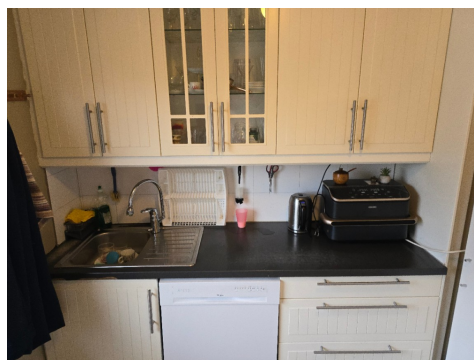
- Det er påvist skader på overflater/kjøkkeninnredning utover normal slitasjegrad.

Kjøkkeninnrdning er slitt med merker og skader på fronter/benkeplate. Sveller benkeplate ved kum, samt underskap og sokkel.

- Påviste skader må utbedres.

Kjøkken har en standard som tilsier at det er modent for utskiftning.

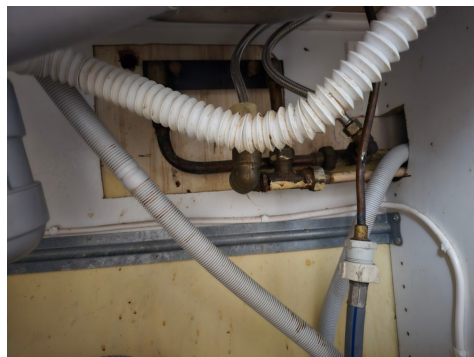
- Tidspunkt for utskiftning av vannledninger nærmer seg.
- Anlegget må sjekkes av fagperson, som må utføre eventuelle tiltak på anlegget.
- I forbindelse med oppgradering av våtrom vil det være naturlig med utskiftning av rør.

Det må forventes å oppgradere vannsystemet i leiligheten ved oppussing av baderommet.

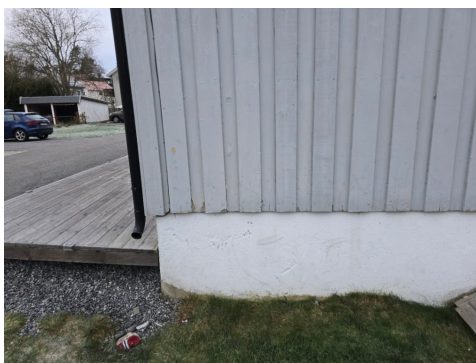
- Mer enn halvparten av forventet levetid på drenering er overskredet.
- Det er avvik:

Saltutslagene oppstår ved fuktinnslag pga svikt ved drenering. Skal dette utbedres må det forventes å skifte drenering.

- Tiltak for redrenering rundt boligen kan ikke utelukkes.
- Tiltak:

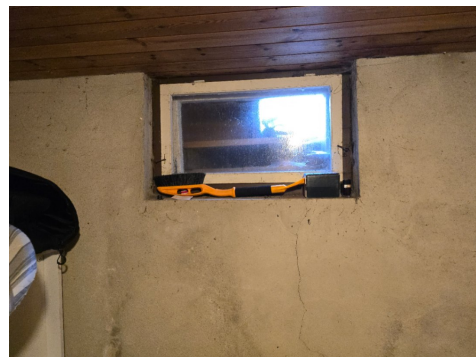
Registrert område med riss i pussen.

Oppstår pga bevegelse i grunnene.

Ingen umiddelbare behov for tiltak med hensyn til omfanget.
