# Tilstandsrapport

Del av en vertikaldelt tomannsbolig

Blåkklokkeveien 18A , 1781 HALDEN

Befaringsdato: 19.11.2025

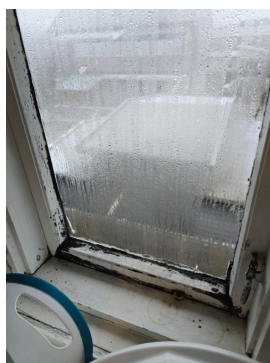
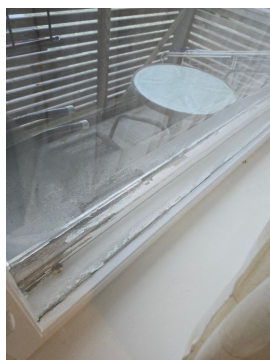
- Det er påvist vinduer med fukt/råteskader.
- Karmene i vinduer er slitte og det er sprekker i treverket.

Det er registrert fukt-/råteskader på vindu i stue og badetrom.

Slike eldre vinduer har en dårligere isoleringsverdi, samt at det ofte er utettheter ved vindtettingen rundt vinduene.

- Vinduer med punkterte/sprukne glass må påregnes skiftes ut, enten hele vinduet eller kun selve glassene.
- Det må påregnes noe vedlikehold og at enkelte vinduer må skiftes ut.
- Vinduer med råteskader må erstattes med nye.

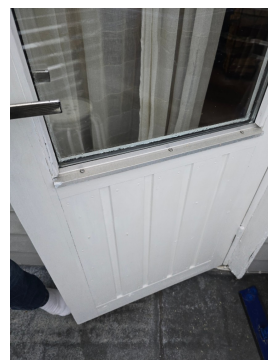
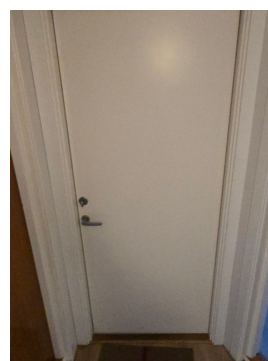
Dette er derfor en risikokonstruksjon ved en evt brann i bygget.

Utføre vedlikehold av balkongdør for å bevare levetiden.

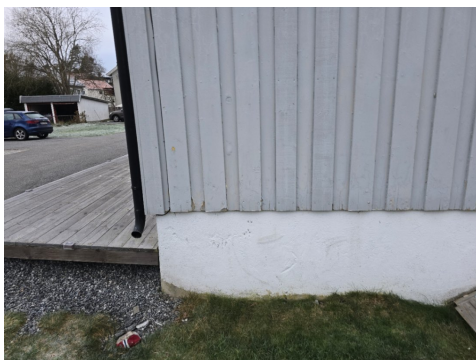
- Mer enn halvparten av forventet levetid på drenering er overskredet.
- Det er avvik:

Saltutslagene oppstår ved fuktinnslag pga svikt ved drenering. Skal dette utbedres må det forventes å skifte drenering.

- Tiltak for redrenering rundt boligen kan ikke utelukkes.
- Tiltak:

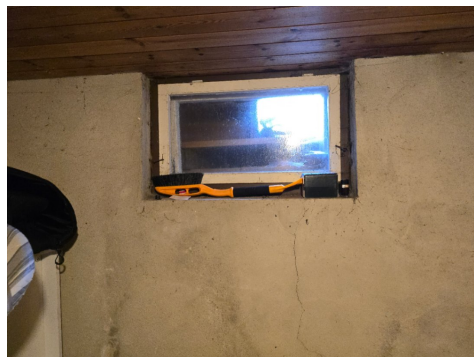
Registrert område med riss i pussen.

Oppstår pga bevegelse i grunnene.

Ingen umiddelbare behov for tiltak med hensyn til omfanget.
