# Tilstandsrapport

Fritidsbolig

Åtjennet 57, 2240 MAGNOR

Befaringsdato: 08.09.2025

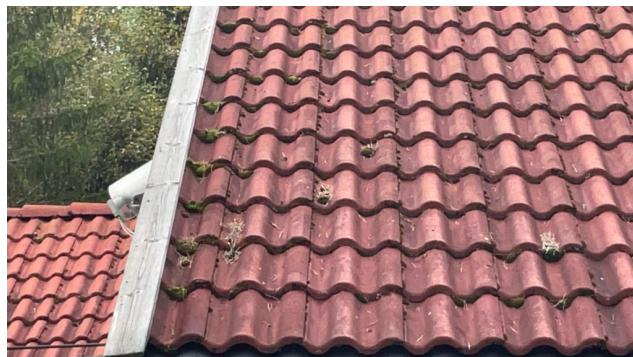
Eksempel på mose på takteking.

- Lokal utbedring må utføres.
- Overvåk tilstanden jevnlig. For å få tilstandsgrad 0 eller 1 må tekkingen skiftes ut, men tidspunktet for når dette er nødvendig er vanskelig å si noe om.

Taktekking bør vaskes for mose.

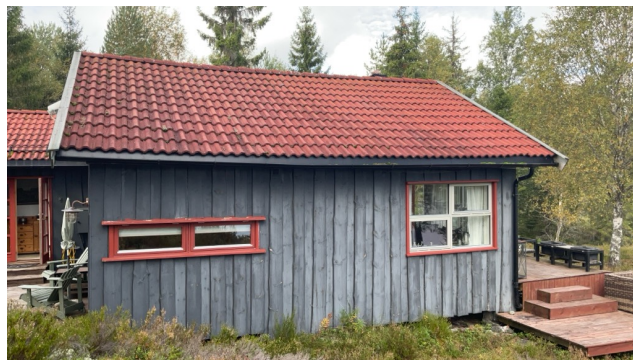
- Det mangler snøfangere på hele eller deler av taket, men det var ikke krav om dette på byggemeldingstidspunktet.
- Det mangler tilfredsstillende adkomst til pipe for feier.
- Det er påvist andre avvik:

Eksempel på unormale skjevheter på takrenne. Snøfangere ikke montert.

- Stigetrinn og plattform for feier må monteres.
- Det må foretas tiltak for å lukke avviket.
- Det er ikke krav om utbedring av snøfangere opp til dagens krav.

Det bør gjøres nærmere undersøkelser.

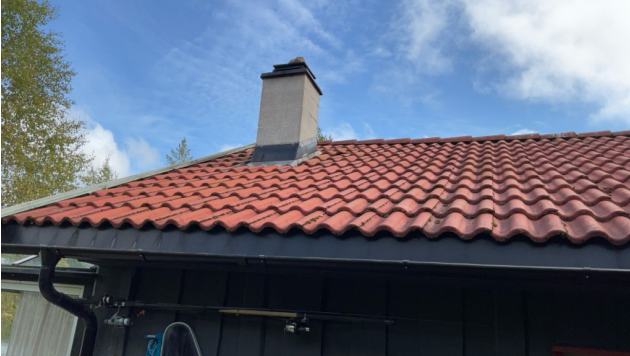
Stigetrinn og plattform til feier mangler.

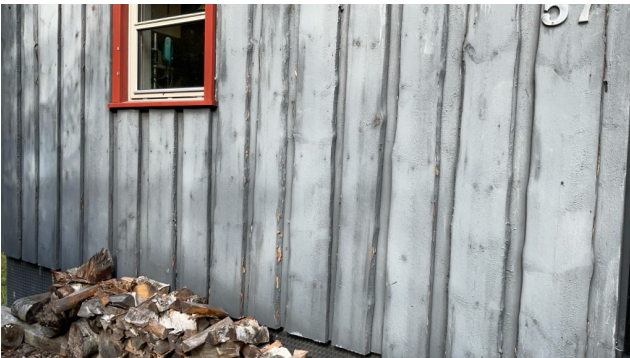
Eksempel på at bordkledning har manglende vedlikehold.

Utvendig kledning bør skrapes og males. Enkelte bord bør også byttes.

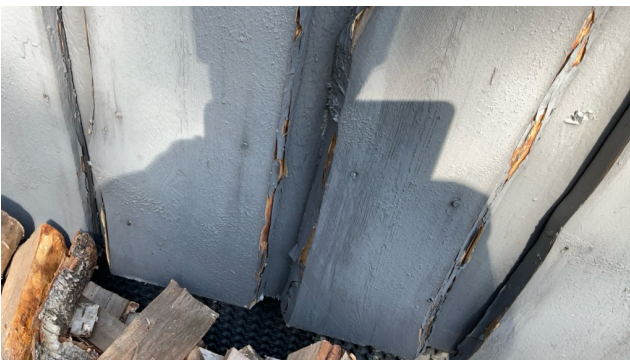
Eksempel på at bordkledning har manglende vedlikehold.

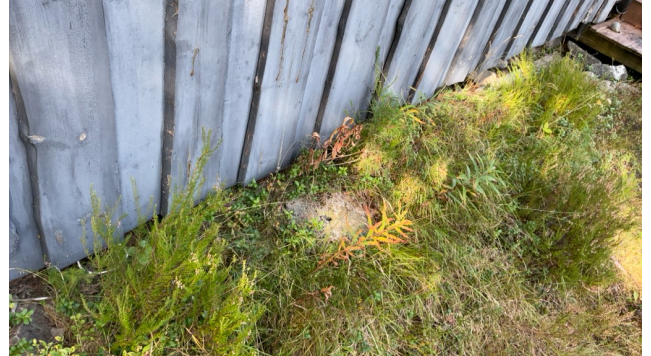
Eksempel på at bordkledning delvis går helt ned til terreng.

- Lokal utbedring bør foretas for å øke avstanden mellom terreng og bordkledning.

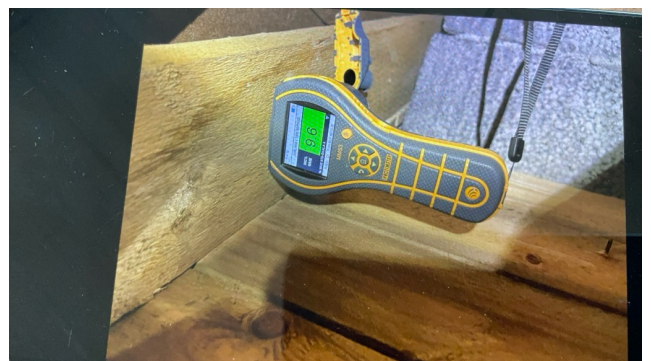
- Det er påvist fuktskjolder/skader i takkonstruksjonen.
- Konstruksjonene har omfattende skjevheter.
- Det er registrert symptom på aktivitet fra skadedyr.

Fuktmåling med pigger i fuktskjolde uten unormale resultater. Symptom på eldre fuktskjolde.

- Det må gjøres nærmere undersøkelser.
- Det må foretas tiltak for å lukke avviket.

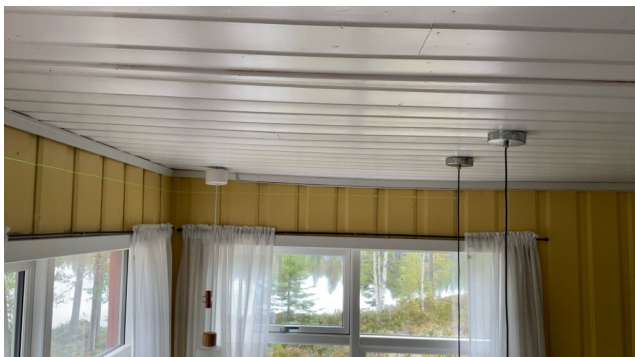
Eksempel på store skjevheter i himling ved måling med laser.

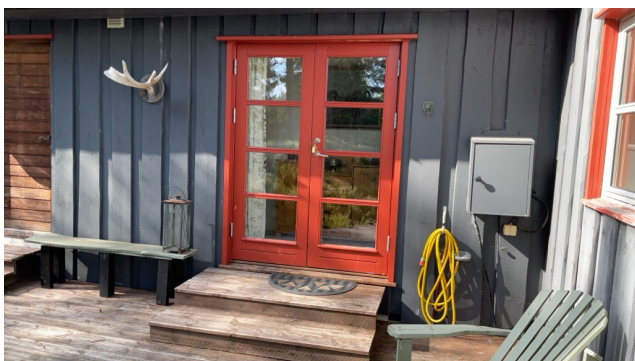
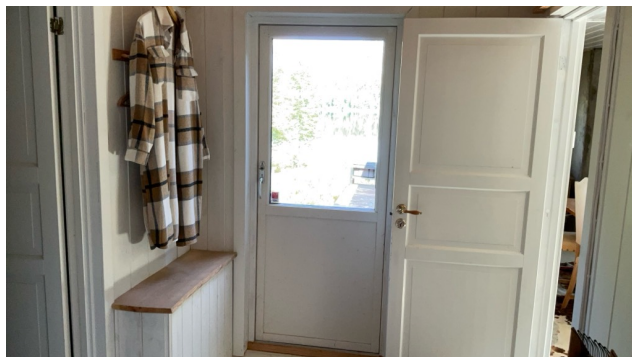
Ene terrassedør tar i terskel ved åpning/lukking. Enkelte skader er påvist.

Terrassedør tar i terskel ved åpning/lukking.

Ene terrassedør må justeres.

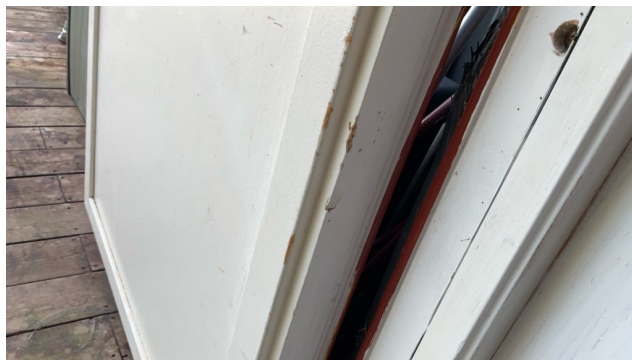
Skader i ene terrassedør.

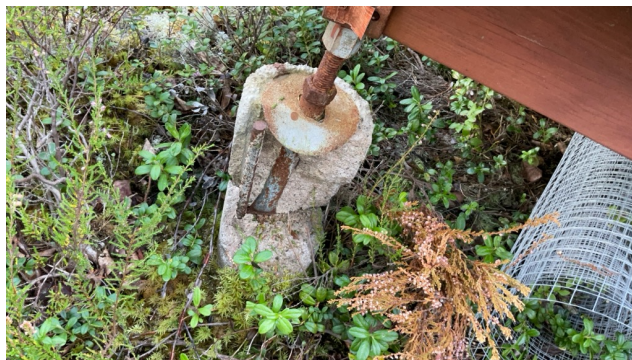
Dårlig betongfundament/pilar under ene platting.

Dårlig betongfundament/pilar bør utbedres.

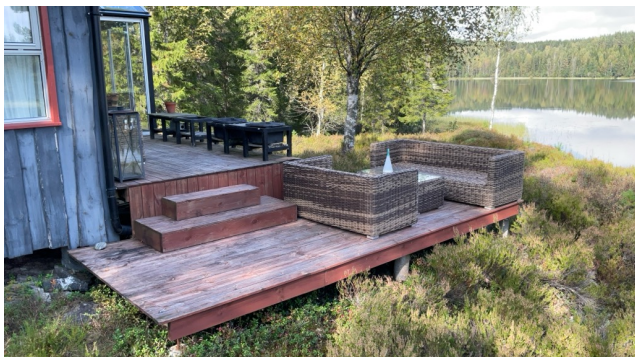
Eksempel på at rekkverk mangler.

- Rekkverk må monteres for å lukke avviket.

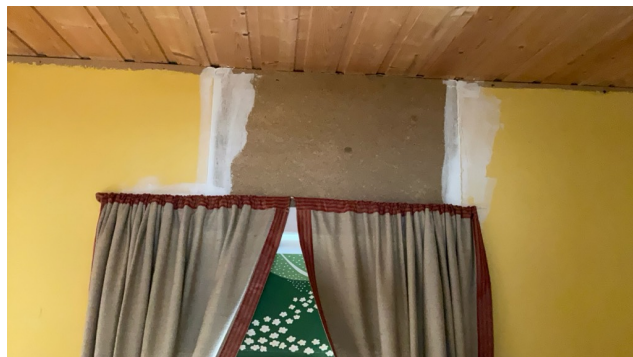
Eksempel på gjenstående arbeider.

Uferdige arbeider bør ferdigstilles.

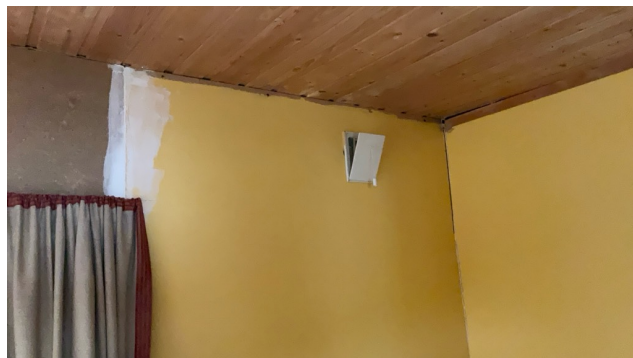
Eksempel på gjenstående arbeider.

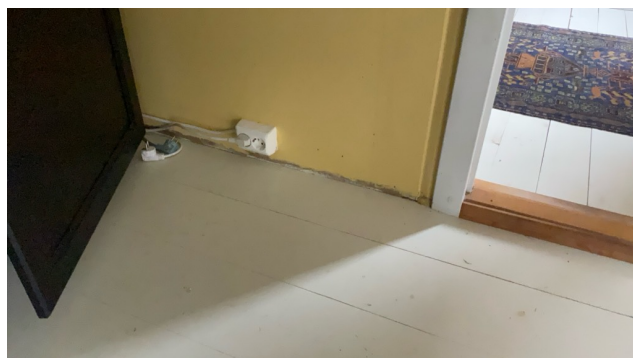
List mangler.

- Overflater må utbedres eller skiftes.

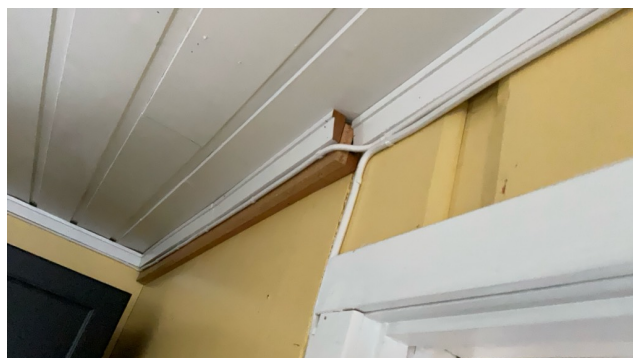
Eksempel på ufagmessig utførelse.

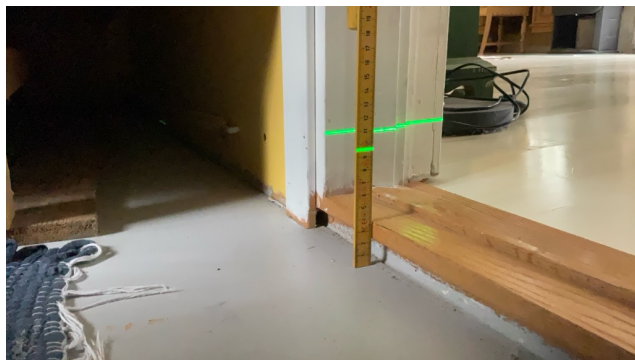
Avvik er målt til ca 6,8cm skjevhet på mindre enn 2m avstand. Avvik er registrert på soverom. Det er målt skjevhetsavvik i flere rom. Det er påvist noe knirk i gulv på befaring.

Det er målt 9,8cm ved utgangspunkt ved terskel.

Fundamenter bør kontrolleres og eventuelt utbedres/forsterkes.

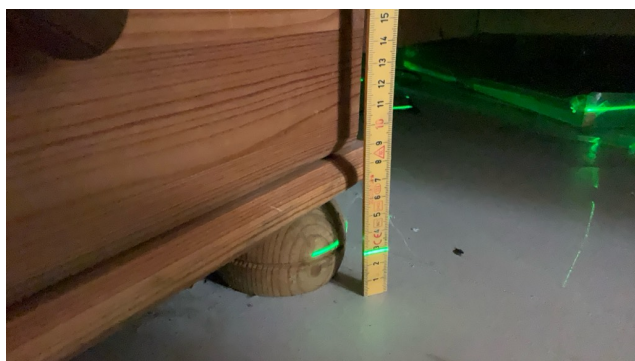
Det er målt 3cm ca 1,6m ifra utgangspunkt.

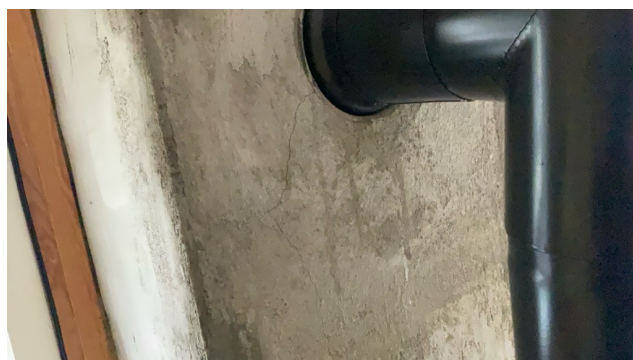
- Det er påvist sprekker og/eller riss i pipe.

Eksempel på riss/sprekk i pipe.

- Det må foretas lokal utbedring.

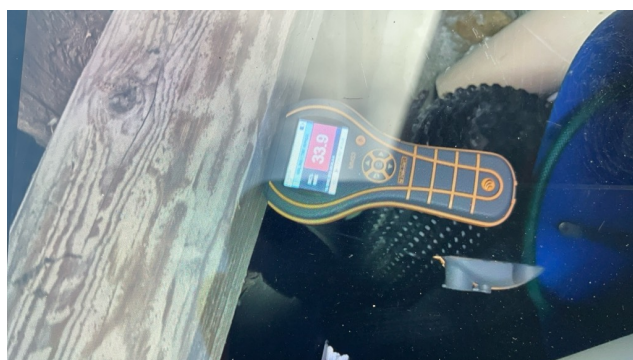
- Det er ikke adkomst til deler av krypkjelleren. Kryp Kjeller er kun vurdert i tilgjengelige deler. Kryp Kjeller regnes for å være en risikokonstruksjon som er utsatt for fukt- og råteskader i bunnsvill, trebjelkelaget og andre tilstøtende konstruksjoner, på grunn av fuktighet fra grunnen og kondensering ved temperaturforskjeller. Selv om det ikke er avdekket tegn på skader, betyr ikke dette nødvendigvis at det ikke foreligger skader i eller i forbindelse med krypkjelleren.
- Det er stedvis påvist fuktnivå som tilsier at konstruksjonen kan ha fuktskader.

Fuktmåling i treverk med pigger gir utslag på fukt i trebjelke(r).

- Vær oppmerksom på denne risikoen, overvåk tilstanden og undersøk dette nærmere, helst med hjelp av en fagkyndig.

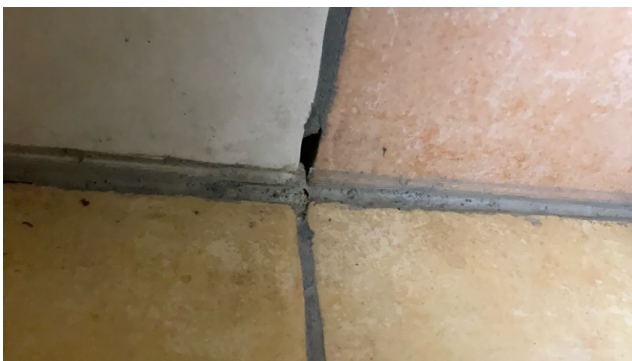
- Våtrommet må oppgraderes for å tåle normal bruk etter dagens krav. Det er påvist store sprekker og manglende fuger flere steder på våtrom. Våtrom er av eldre type og bør fornyes.

Eksempel på at flisfuger mangler.

- Våtrommet har behov for omfattende oppgraderinger. For å sikre en løsning som oppfyller gjeldende krav, bør tettesjikt, sluk og røropplegg oppgraderes og dokumenteres.

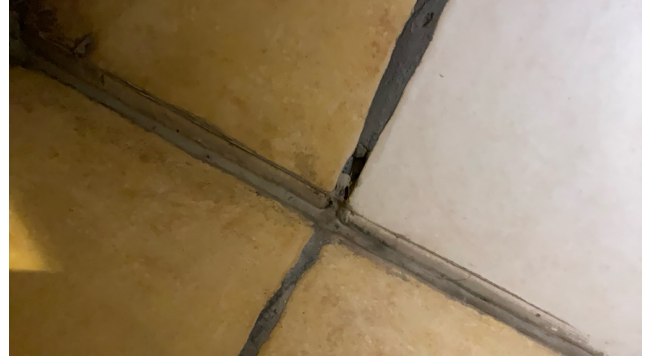
Eksempel på at flisfuger mangler.

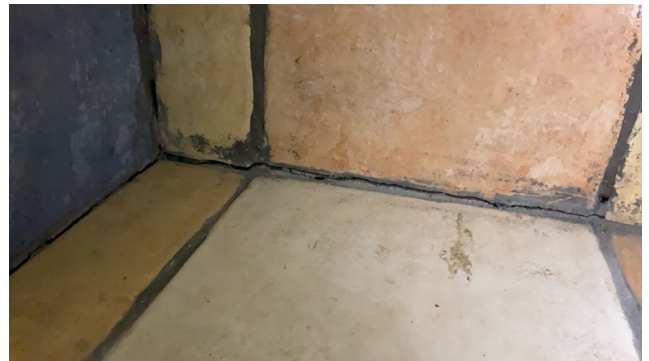
Sprekk i overgang gulv/vegg.

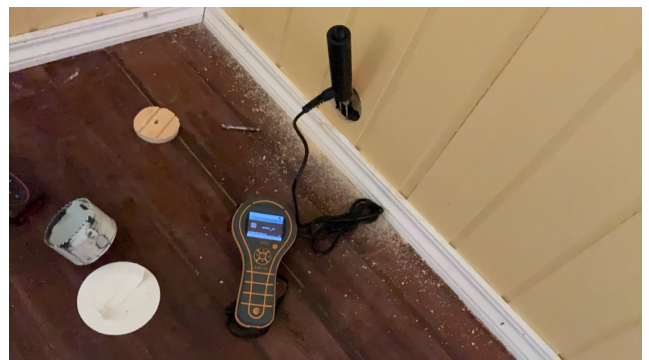
Hulltaking er foretatt uten å påvise unormale forhold. Hulltaking er foretatt ved/i soverom mot våtsone. Fuktkvotemåling (vekt%) i konstruksjonen ble målt til 0.

Hulltaking uten unormale resultater.

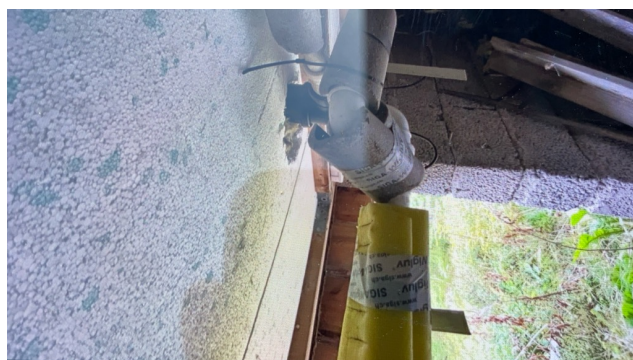
Ufagmessig isolering av avløpsrør.

- Anlegget bør sjekkes av fagperson.
- I forbindelse med oppgradering av våtrom vil det være naturlig med utskiftning av rør.
- Det er ikke behov for utbedringstiltak siden anlegget fungerer i dag, men ut ifra alder kan skader plutselig oppstå på eldre anlegg.

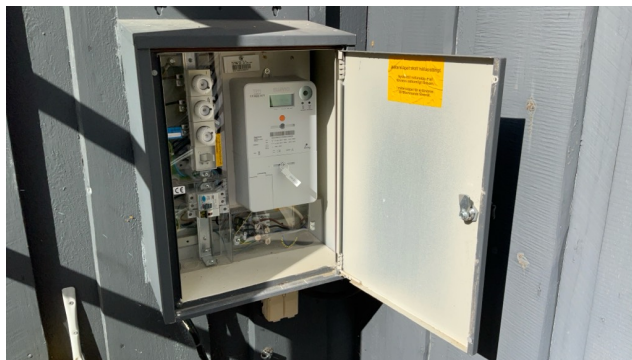
11. Finnes det kursfortegnelse, og er den i samsvar med antall sikringer?  
**Nei**
12. Foreta en helhetsvurdering av det elektriske anlegget, dets alder, allmenne tilstand og fare for liv og helse. Bør det elektriske anlegget ha en utvidet el-kontroll?  
**Ja Det anbefales med en utvidet el-kontroll. Dette anbefales hvert 5 år. Takstingeniør har heller ingen bakgrunn for å vurdere det elektriske anlegget.**

Sikringsskap uten kursfortegnelse.

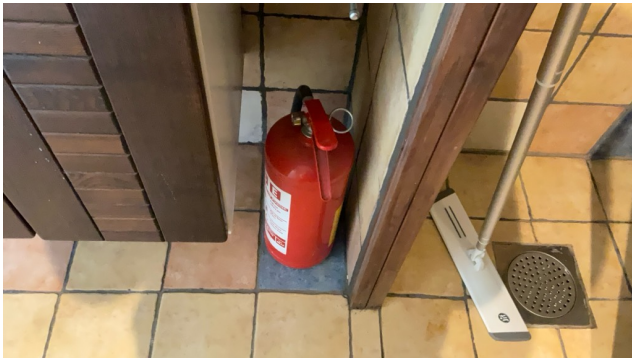
Brannslukningsapparat eldre enn 10 år.

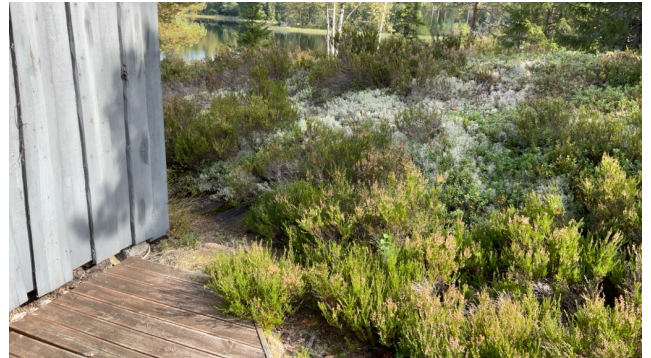
Terreng heller mot hushjørne.

Det bør være 1:50 fall minimum 3m ut ifra bygning.
