Åtjennet 57, 2240 MAGNOR

**Fritidseiendom med idyllisk  
beliggenhet like ved vannkanten!  
Innlagt strøm og bilvei helt frem.**

Befaringsdato: 08.09.2025

Rapportdato: 09.09.2025

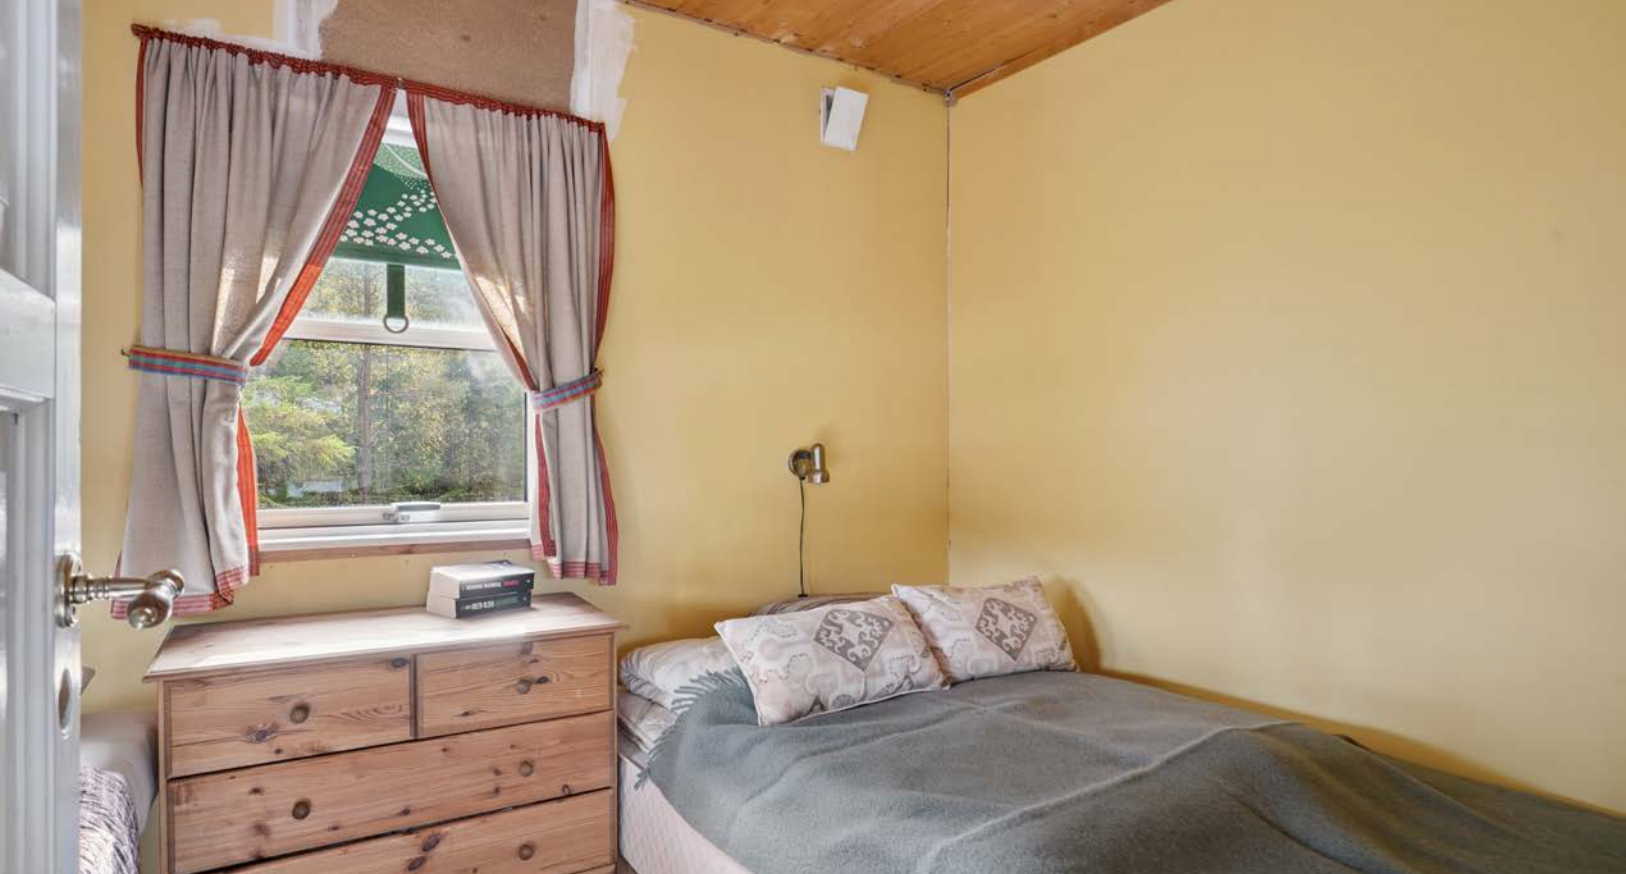
Soverom 2. Det er noe uferdige arbeider på dette soverommet.

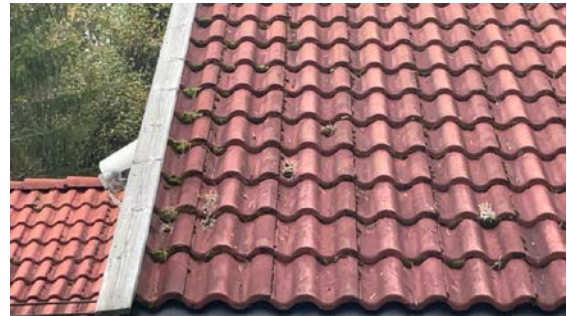
Avvik: Mer enn halvparten av forventet brukstid er passert på taktekkingen. Mer enn halvparten av forventet brukstid er passert på undertak. Taktekkingen har mose og slitasje på grunn av elde.

Eksempel på mose på takteking.

- Lokal utbedring må utføres.
- Overvåk tilstanden jevnlig. For å få tilstandsgrad 0 eller 1 må tekkingen skiftes ut, men tidspunktet for når dette er nødvendig er vanskelig å si noe om.

Takteking bør vaskes for mose.

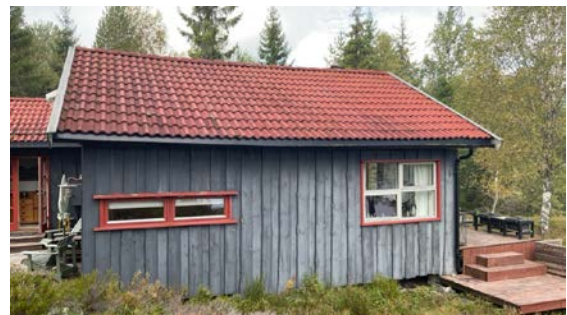
Avvik: Det mangler snøfangere på hele eller deler av taket, men det var ikke krav om dette på byggemeldingstidspunktet. Det mangler tilfredsstillende adkomst til pipe for feier. Det er påvist andre avvik: Takrenne har skjevheter. Dette kan ha en sammenheng med dårlig fundamentering og skjevhet i himling.

Eksempel på unormale skjevheter på takrenne. Snøfangere ikke montert.

- Stigetrinn og plattform for feier må monteres.
- Det må foretas tiltak for å lukke avviket.
- Det er ikke krav om utbedring av snøfangere opp til dagens krav.

Det bør gjøres nærmere undersøkelser.

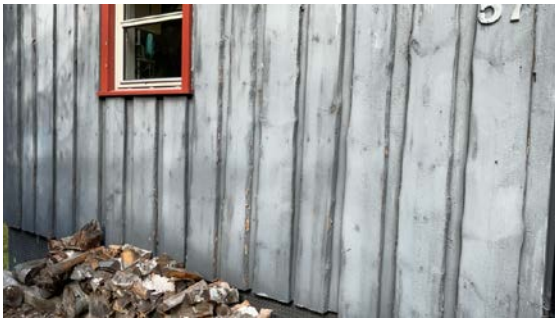
Avvik: Bordkledning går stedvis nesten helt ned i terreng. Det er påvist noe manglende vedlikehold på utvendig kledning.

Eksempel på at bordkledning har manglende vedlikehold.

Utvendig kledning bør skrapes og males. Enkelte bord bør også byttes.

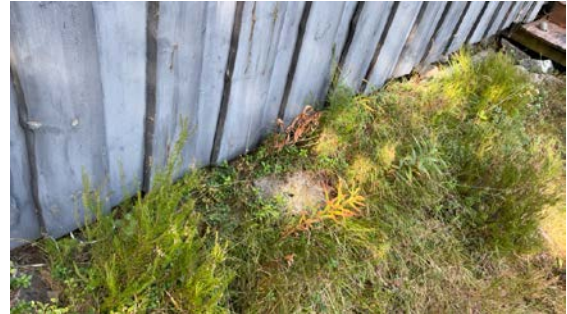
Eksempel på at bordkledning delvis går helt ned til terreng.

- Lokal utbedring bør foretas for å øke avstanden mellom terreng og bordkledning.

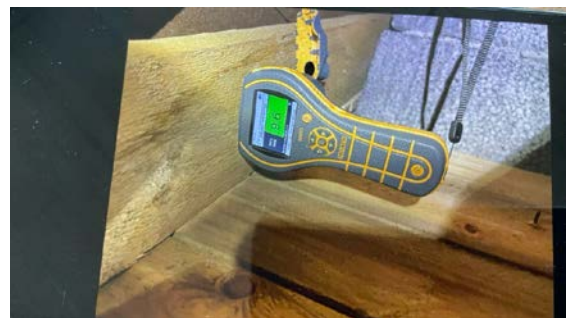
Avvik: Det er påvist fuktskjolder/skader i takkonstruksjonen. Konstruksjonene har omfattende skjevheter. Det er registrert symptom på aktivitet fra skadedyr. Det er påvist store skjevheter i himling. Det er også påvist en del muselort på loft.

Fuktmåling med pigger i fuktskjolde uten unormale resultater. Symptom på eldre fuktskjolde.

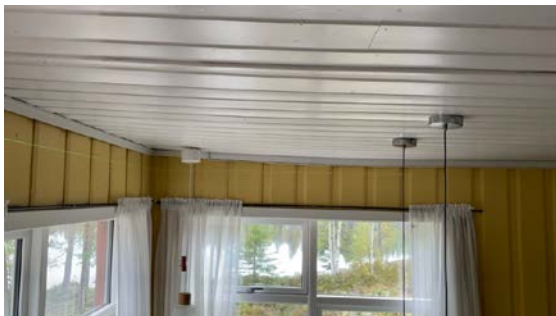
Eksempel på store skjevheter i himling ved måling med laser.

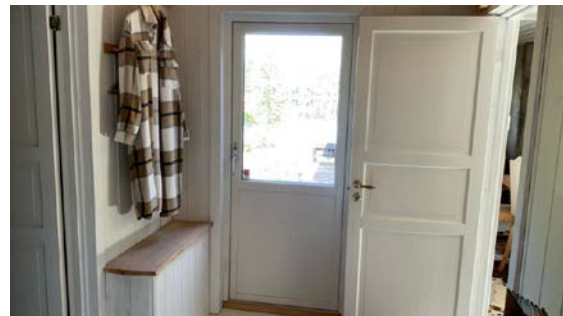
Terrassedør tar i terskel ved åpning/lukking.

Ene terrassedør må justeres.

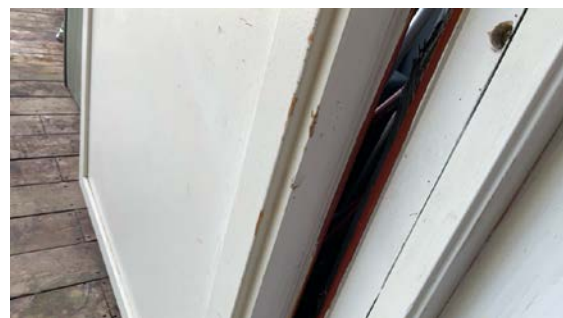
Skader i ene terrassedør.

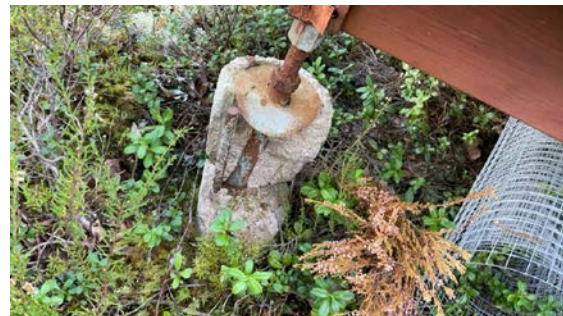
Dårlig betongfundament/pilar under ene platting.

Dårlig betongfundament/pilar bør utbedres.

Kostnadsestimat: 10 000 - 50 000

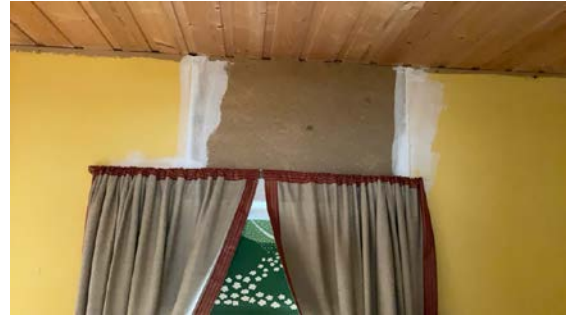
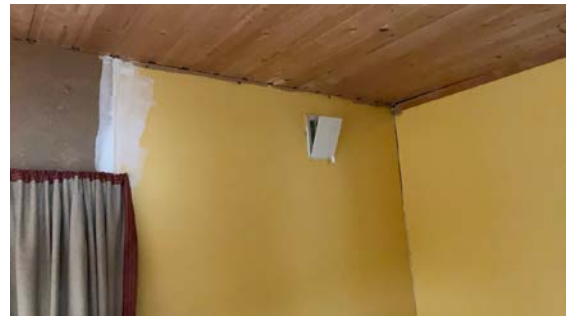
Avvik: Overflater har en del slitasjegrad utover det en kan forvente. Det er påvist noe uferdige arbeider på ene soverom. Enkelte lister mangler. Noe ufagmessig utførelse er påvist.

Eksempel på gjenstående arbeider.

- Overflater må utbedres eller skiftes. Uferdige arbeider bør ferdigstilles.

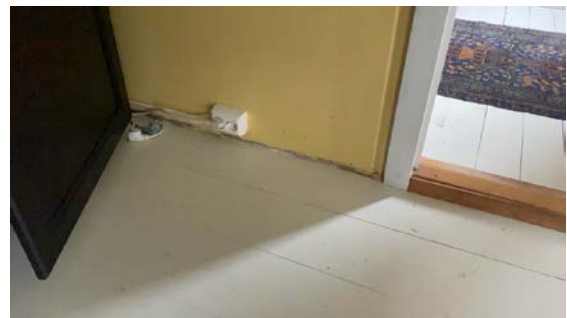
List mangler.

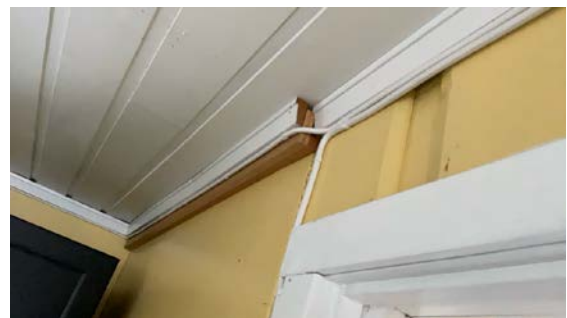
Eksempel på ufagmessig utførelse.

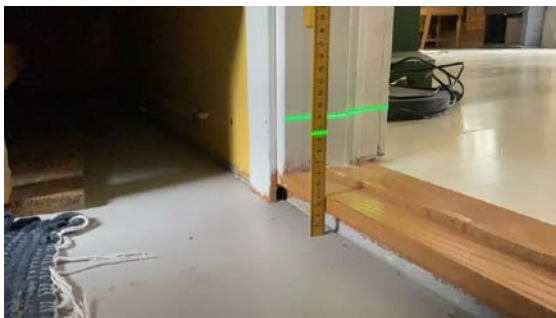
Avvik: Målt høydeforskjell på over 20 mm innenfor en lengde på 2 meter. Tilstandsgrad 3 gis med bakgrunn i standardens krav til godkjente måleavvik. Målt høydeforskjell på over 30 mm gjennom hele rommet. Tilstandsgrad 3 gis med bakgrunn i standardens krav til godkjente måleavvik. Avvik er målt til ca 6,8cm skjevhet på mindre enn 2m avstand. Avvik er registrert på soverom. Det er målt skjevhetsavvik i flere rom. Det er påvist noe knirk i gulv på befaring.

Det er målt 9,8cm ved utgangspunkt ved terskel.

Fundamenter bør kontrolleres og eventuelt utbedres/forsterkes.

**Kostnadsestimat: 100 000 - 300 000**

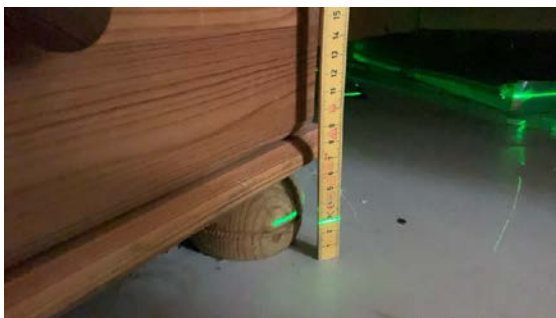
Det er målt 3cm ca 1,6m ifra utgangspunkt.

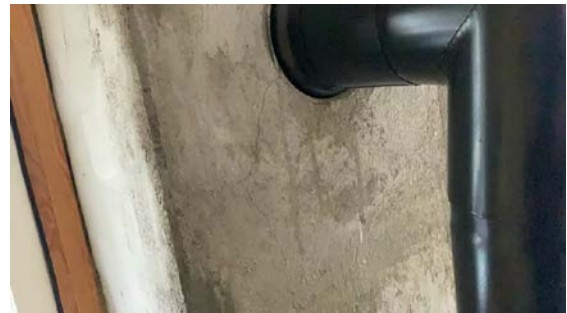
Avvik: Det er påvist sprekker og/eller riss i pipe.

Eksempel på riss/sprekk i pipe.

- Det må foretas lokal utbedring.

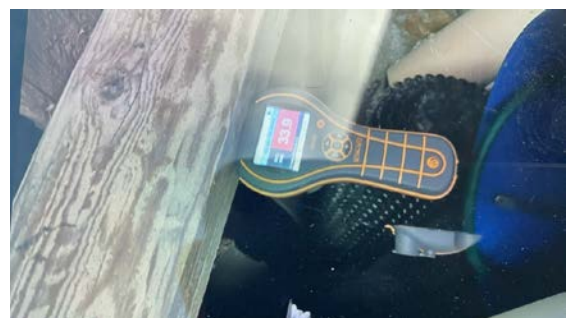
ikke er avdekket tegn på skader, betyr ikke dette nødvendigvis at det ikke foreligger skader i eller i forbindelse med krypkjelleren. Det er stedvis påvist fuktnivå som tilsier at konstruksjonen kan ha fuktskader.

Fuktmåling i treverk med pigger gir utslag på fukt i trebjelke(r).  
!

- Vær oppmerksom på denne risikoen, overvåk tilstanden og undersøk dette nærmere, helst med hjelp av en fagkyndig.

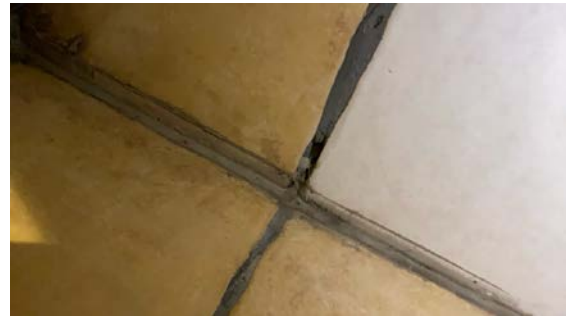
Avvik: Våtrommet må oppgraderes for å tåle normal bruk etter dagens krav. Det er påvist store sprekker og manglende fuger flere steder på våtrom. Våtrom er av eldre type og bør fornyes.

Eksempel på at flisfuger mangler.

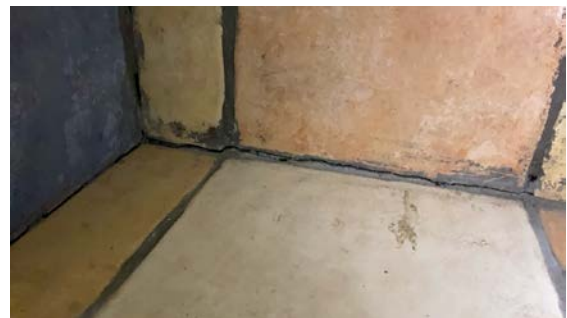
Sprekk i overgang gulv/vegg.

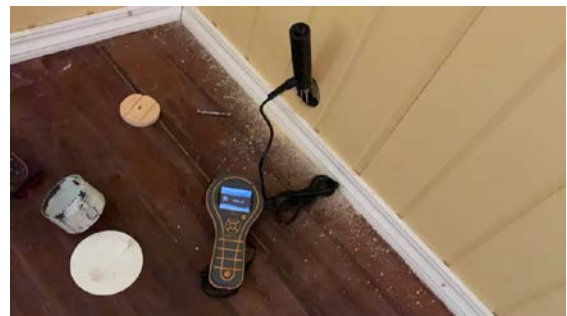
Hulltaking uten unormale resultater.

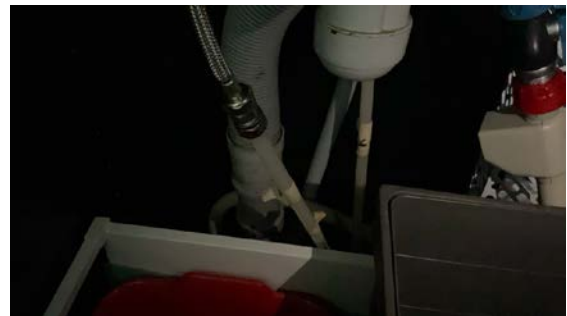
Avvik: Mer enn halvparten av forventet brukstid er passert på innvendige vannledninger.

Vannledninger av plast

- I forbindelse med oppgradering av våtrom vil det være naturlig med utskifting av rør.
- Det er ikke behov for utbedringstiltak siden anlegget fungerer i dag, men ut ifra alder kan skader plutselig oppstå på eldre anlegg.

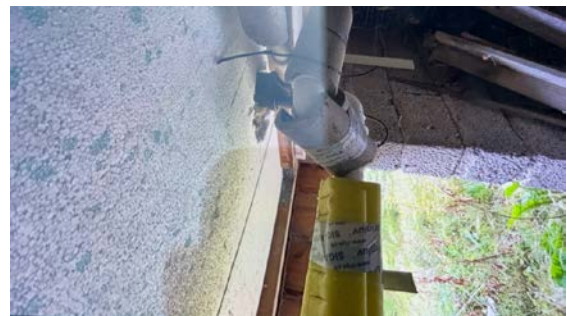
Avvik: Det er påvist ufagmessig utførelse av avløpsledninger. Mer enn halvparten av forventet brukstid er passert på innvendige avløpsledninger.

Ufagmessig isolering av avløpsrør.

- Anlegget bør sjekkes av fagperson.
- I forbindelse med oppgradering av våtrom vil det være naturlig med utskifting av rør.
- Det er ikke behov for utbedringstiltak siden anlegget fungerer i dag, men ut ifra alder kan skader plutselig oppstå på eldre anlegg.

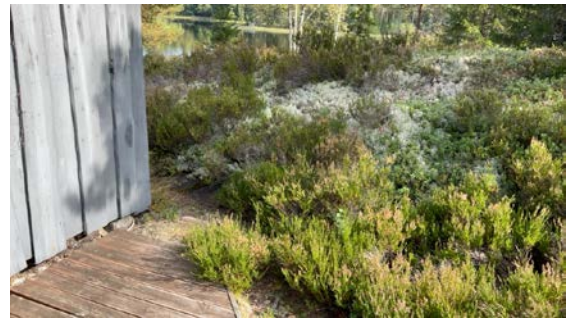
Avvik: Terrengtet faller inn mot bygningen og det er maksimale forhold for vann inn mot muren.

Terreng heller mot hushjørne.

Det bør være 1:50 fall minimum 3m ut ifra bygning.

**Kostnadsestimat: 50 000 - 100 000**

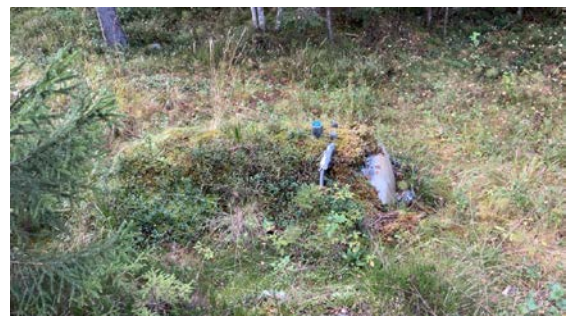
Avvik: Mer enn halvparten av forventet brukstid er passert på septiktank.

Septiktank i glassfiber.

- Det er ikke behov for utbedringstiltak siden anlegget fungerer i dag, men ut ifra alder kan skader plutselig oppstå på eldre anlegg.
