# Tilstandsrapport

📍 Båstadveien 651, 1866 BÅSTAD

# gnr. 758, bnr. 88, snr. 14

Rapportdato: 10.09.2025

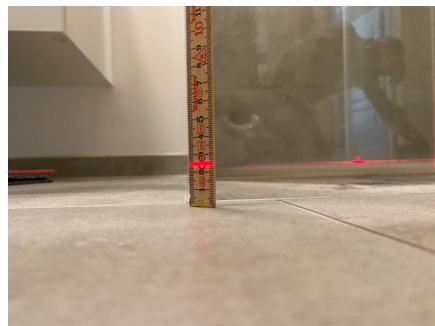
## 2. ETASJE > DUSJBAD/WC

### TG 2 Sluk, membran og tettesjikt

Det er ingen indikasjon på at rommet ikke oppfyller funksjonskravet, men alle bygningdeler har en gradvis forringelse i forhold til at den fortsatt klarer å opprettholde sin funksjon fullt ut. For et membran utgjør dette at det blir sprøere med årene, og ikke like godt klarer å ta opp de naturlige bevegelser som er i en bygning. Dette gjør at man kan få svekkelser/sprekker i membransjiktet.
