# Tilstandsrapport

📍 Syversætreskogen 8, 2270 FLISA

# gnr. 106, bnr. 48

Rapportdato: 18.02.2025

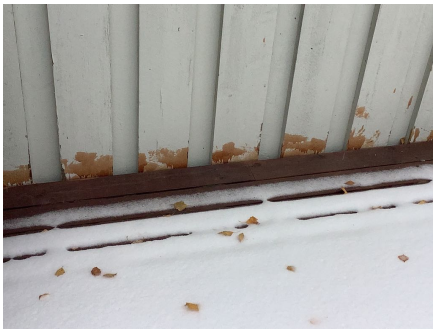
Det er påbegynt utvendige malingsarbeider som ikke er ferdigstilt.  
Det er stedvis slitasje på kledning og misfarging på ubehandlede flater.  
Det er stedvis oppsprekking i noen kledningsbord.  
Søl med beis nederst på vegger på veranda.  
Liggende kledning mellom vinduer på veranda er ubehandlet og løsner.

Malingsøl på vegger ved veranda.

Utvendig vedlikehold- og reparasjonsarbeider og ferdigstillelse av malearbeider.

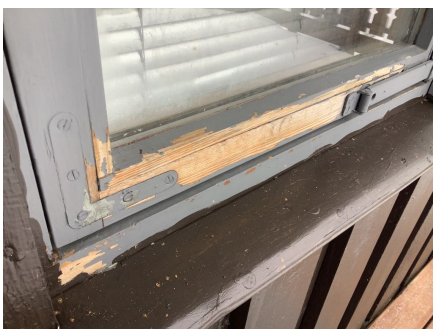
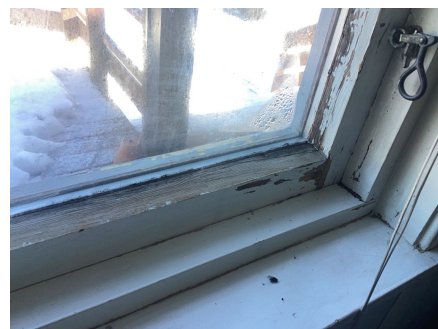
Vinduer nærmer seg forventet brukstid.  
Det er slitasje på overflater på vinduer og oppsprekking i kitt.

Eksempel på slitasje.

Vedlikehold av overflater.  
Det bør planlegges med utskifting av vinduer, kan utføres over tid.

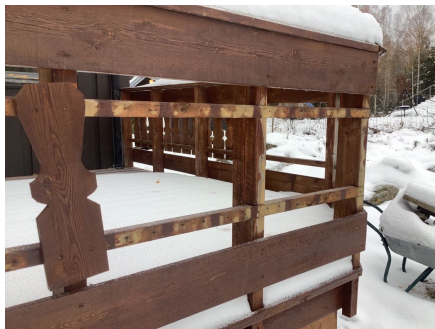
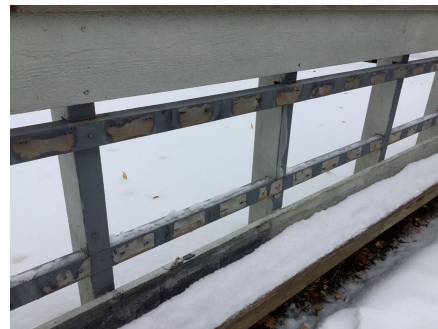
Veranda fremside: Overflater er dekket av snø på befaring. Det er ikke synlig frostsikring av fundamenter. Åpninger i rekkverk er større enn hva dagens krav tillater. Kledningsbord på rekkverk er revet av. Brannskade på gulv.

Veranda bakside: Overflater er dekket av snø på befaring. Det er ikke synlig frostsikring av fundamenter. Kledningsbord på rekkverk er revet av. Det kan stedvis ses slitasje på overflater. Stedvis kraftig gynging på gulvkonstruksjon. Råte i treverk på trapp.

Eksempel på kledningsbord som er fjernet fra rekkverk.

Veranda fremside: Vedlikehold av overflater etter behov. Komplettering av rekkverk. Reparasjon av skade på gulv.

Veranda bakside: Vedlikehold av overflater etter behov. Komplettering av rekkverk. Forsterkning av gulvkonstruksjon. Utskifting av råteskadet treverk.

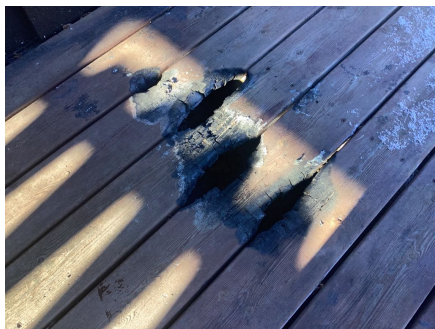
Brannskade på gulv ved entre.

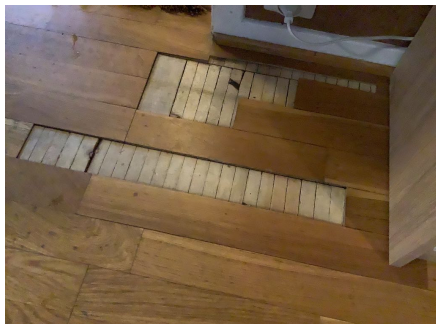
Skade i parkett mellom stue og entre. Svikt i gulv på samme sted.

Skade på parkettgulv.

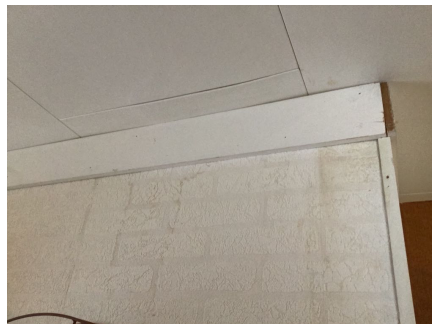
Svelling i himling og rennemerker på vegg på kjøkken.

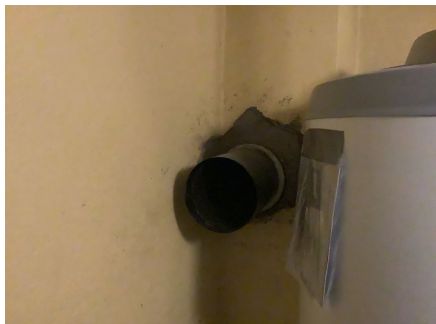
Åpent røykrør på vaskerom.

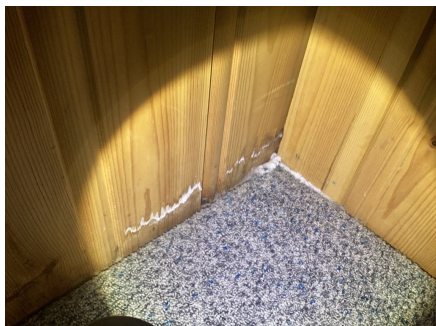
Saltutslag og tegn til fuktpåkjenninger på innvendige delevegger.

Saltutslag på delevegg av tre.

Det må påregnes oppussing av samtlige overflater som er tiltenkt boligformål.

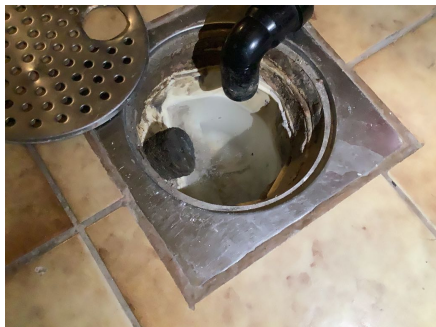
Rommet er ikke bygget som et helhetlig våtrom og har stedvis begynnende skader. Det meste av overflater var tildekket på befaring og det var ikke mulig med måling av fallforhold på gulv. Eksempler på avvik er:

Ikke tegn til membran rundt sluk.

- Våtrommet må totalrenoveres. Alle forhold med tettesjikt, våtsone, sluk m.m. må dokumenteres.

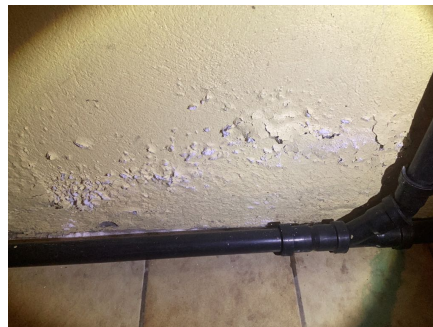
Saltutslag og avskaling på vegger

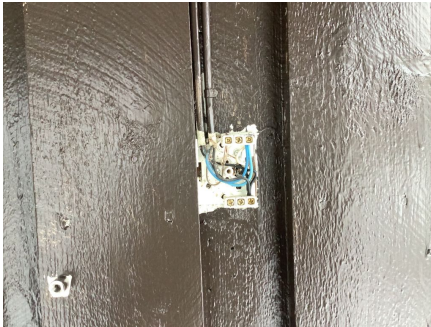
Koblingsboks ved entre uten deksel.

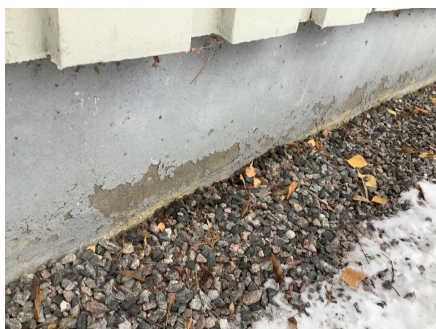
Stedvis avskalinger og mindre riss/sprekker.

Eksempel på avskalning.

Vedlikehold av overflater.

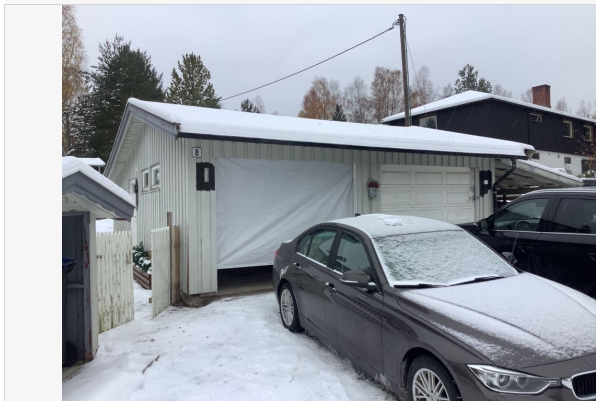
Kraftig sprekk i betongdekke. Etterslep på vedlikehold. Bygget er ikke tilstandsvurdert.
