Tilstandsrapport

Boligbygg med flere boenheter
-

Strandpromenaden 122 , 1516 MOSS
-

Rapportdato: 31.03.2026

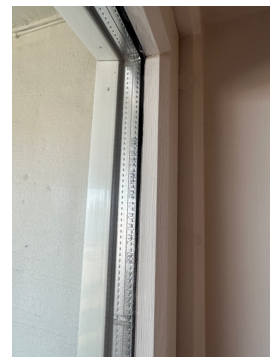
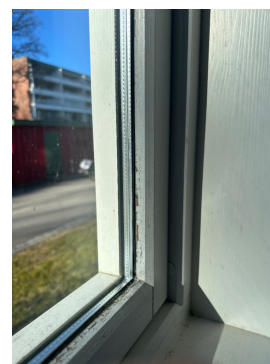
TG 2 Vinduer

- Det er påvist at enkelte vinduer er vanskelig å åpne/lukke.
- Det er avvik:

Det ble registrert fuktskader i vinduskarm på soverom, med flassende maling.

- Vinduer må justeres.

Ved befaring ble det observert at flere ventiler var stengt. Dette kan gi redusert luftutskiftning og bidra til økt fuktbelastning over tid. For å begrense videre skadeutvikling anbefales det å holde ventilene åpne, undersøke årsaken til fuktpåvirkningen nærmere og utbedre skadde overflater.

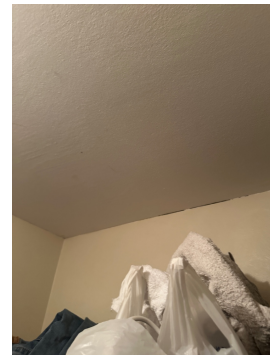
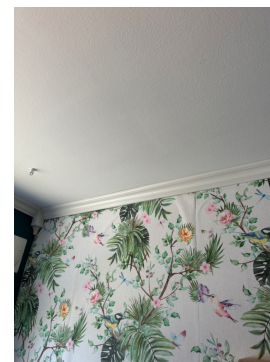
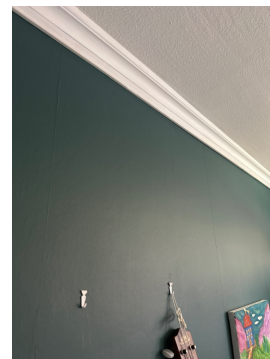
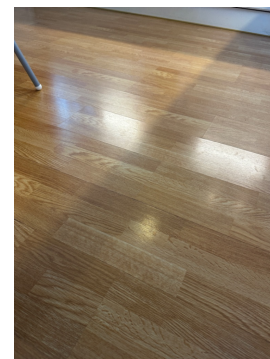
TG 2 Overflater

Oppsvelling og mindre løft i laminatskjøter på kjøkken vurderes å kunne være forårsaket av fuktpåvirkning, for eksempel ved bruk av mye vann ved rengjøring slik at fukt har trengt ned i skjøtene. Synlige plateskjøter, tapetskjøter som har sluppet og ujevn avslutning mellom vegg og himling vurderes å være knyttet til utførelse.

Det anbefales å begrense bruk av vann på laminatgulvet og benytte rengjøringsmetoder tilpasset gulvtypen. Dersom oppsvellingen i skjøtene øker bør utskifting vurderes. Tapetskjøter, synlige plateskjøter og ujevn avslutning mellom vegg og himling kan utbedres ved maling/sparkling dersom det er ønskelig.

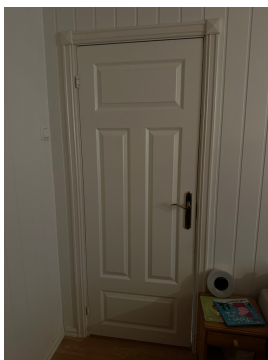
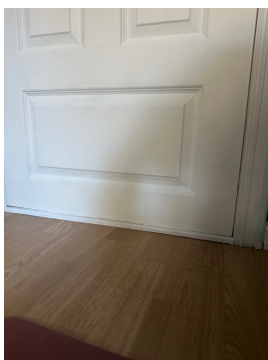
TG 2 Innvendige dører

- Det er påvist avvik som tilsier at det bør foretas tiltak på enkelte dører.

- Enkelte dører må justeres.

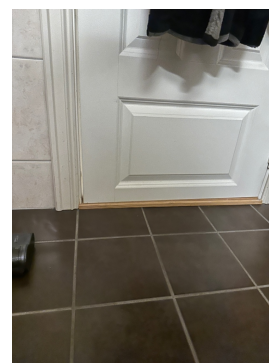
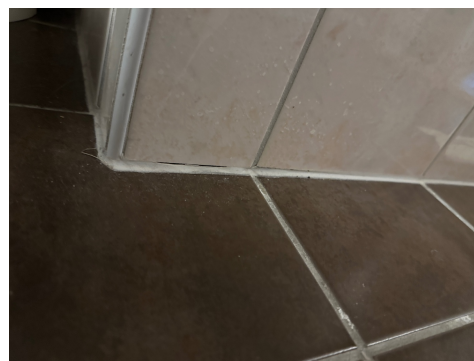
Badet har flislagte vegger og malt innvendig tak. Det ble registrert at karmlisten ved dør går helt ned til gulvet, noe som gir økt fare for fuktopptrekk og fuktskader. Det ble også observert at silikonfuge stedvis har sluppet.

Karmlist som er ført helt ned til gulv og uten fug som er et risikopunkt for fukt.

Fuge rundt karmlist.

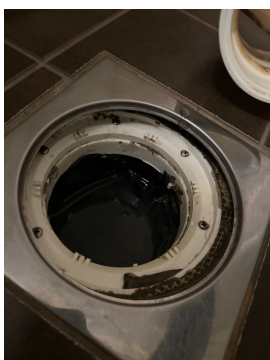
TG 2 Overflater Gulv

• Selv om bom eller hull lyd ikke alltid er et umiddelbart problem, bør det overvåkes nøye for eventuell utvikling i sprekker i flisfuger e.l. oppstår. Dette må en foreta tiltak for, for å begrense utviklingen.

- Det må gjøres nærmere undersøkelser. Manglende membran/tettesjikt medfører risiko for lekkasjer og fukt i konstruksjonen.
- Det må innhentes dokumentasjon.

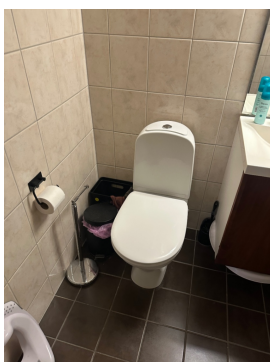
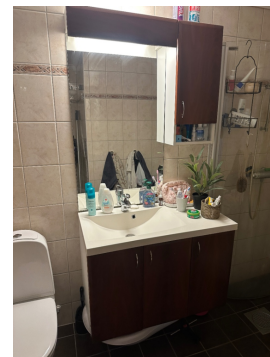
TG 2 Sanitærutstyr og innredning

- Det er påvist skader på innredning.

Fuktpåvirkningen i skapdøren vurderes å kunne skyldes vannsøl og bruk i området.

Det anbefales å følge med på utviklingen i skapdøren og begrense fuktbelastning på innredningen.

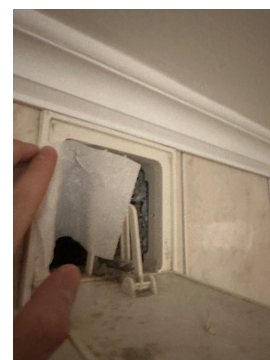
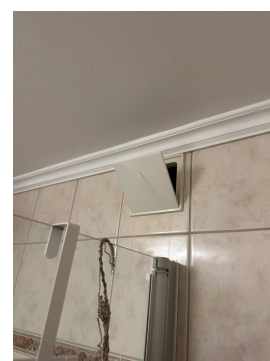
TG 2 Ventilasjon

Manglende tilluft gir redusert ventilering av badet, noe som kan føre til økt fuktbelastning og risiko for kondens, mugg og fuktskader.

- Det bør etableres tilfredsstillende tilluft til våtrom f.eks. luftespalte ved dør e.l.

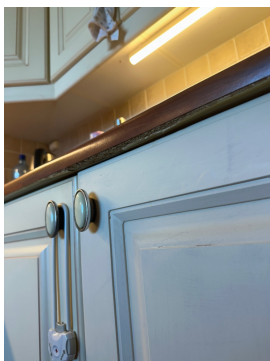
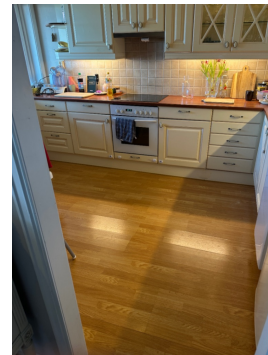
Lamineringen har sluppet i underkant av benkeplate ved vasken.

- Det er påvist at overflater har noe skader.

Ved videre vannsøl kan det være risiko for oppsvelling i benkeplaten.

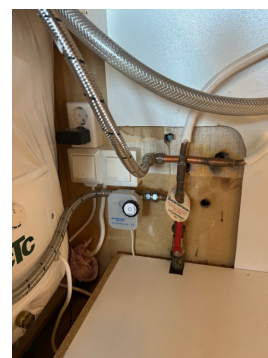
TG 2 Vannledninger

Mer enn halvparten av forventet brukstid er passert på innvendige vannledninger.

- Det er ikke behov for utbedringstiltak siden anlegget fungerer i dag, men ut ifra alder kan skader plutselig oppstå på eldre anlegg.
