Tilstandsrapport

📍 Vestlisvingen 15, 0986 OSLO

gnr. 99, bnr. 44, snr. 200

Befaringsdato: 15.01.2025

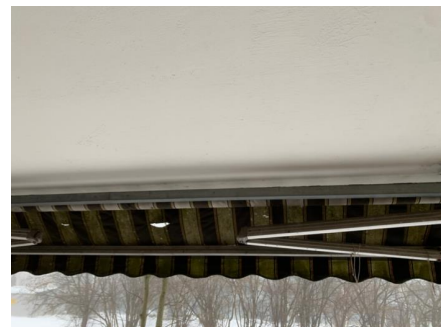
- Balkonger/terrasse er snødekt og derfor ikke nærmere vurdert.

Snødekt

- Det bør foretas nærmere undersøkelser av balkong/terrasser når den er snøfri.

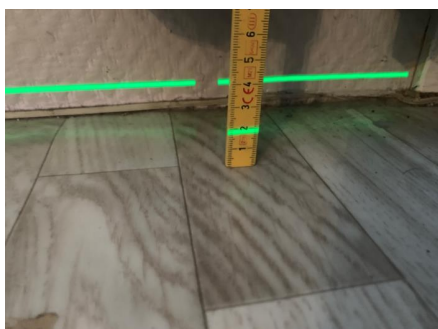
- Det er målt høydeforskjell på mellom 15-30 mm gjennom hele rommet. Tilstandsgrad 2 gis med bakgrunn i standardens krav til godkjente måleavvik.
- Målt høydeforskjell på mellom 10 - 20 mm innenfor en lengde på 2 meter. Tilstandsgrad 2 gis med bakgrunn i standardens krav til godkjente måleavvik.

Det er målt skjevheter i stue (22mm på hele lengden).

I entre og i soverom er det målt fra 18-22mm på en lengde på 2 meter.

En del skjevheter påvist

- For å få tilstandsgrad 0 eller 1 må høydeforskjeller rettes opp. Det vil imidlertid sjelden være økonomisk rasjonelt som et enkeltstående tiltak i en bolig som dette. Dersom boligen en gang skal renoveres, kan man vurdere slike tiltak.

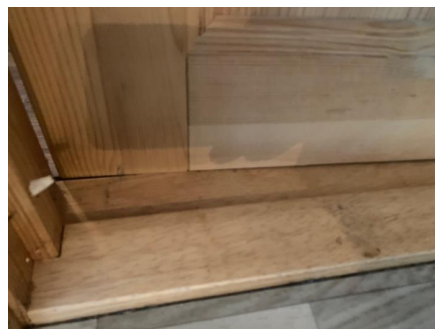
Soveromsdøren kniper mot terskel.

Soveromsdøren trenger justering

Justering av døren anbefales.

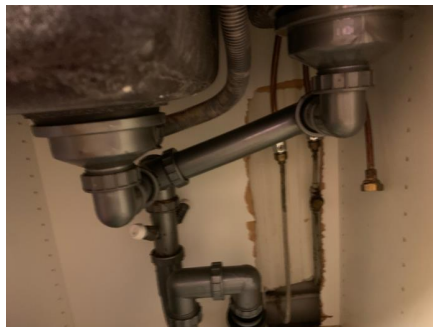
Rørapplegget i kjøkkenet

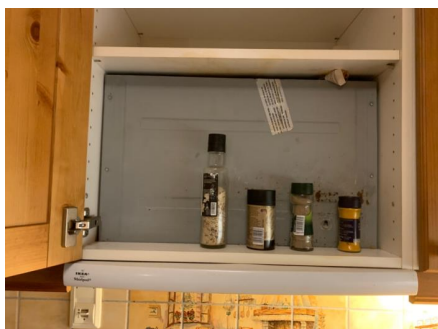
Kullfilterventilator

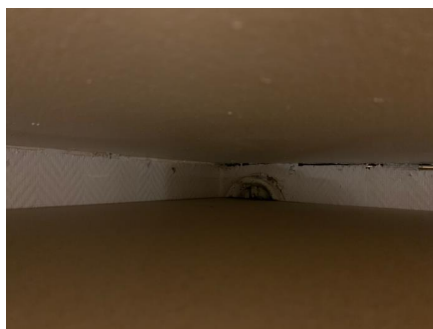
Felles ventilasjon med ventil over overskap. Ventil er tildels tildekket av overskapet.

Ventil tildels tildekket. Bør frigjøres

Felles avtrekksventil bør frigjøres slik at den fungerer som tiltenkt.
