Tilstandsrapport

Enebolig

Markusvikvegen 43, 4234 JELSA

Befaringsdato: 27.08.2024

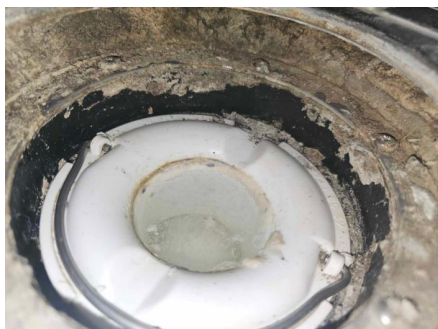
📍 TG 0 Sluk, membran og tettesjikt

Det er plastsluk og smøremembran med dokumentert utførelse.
