# Tilstandsrapport

Enebolig

Sandumvegen 26, 2166 OPPAKER

# gnr. 136, bnr. 19

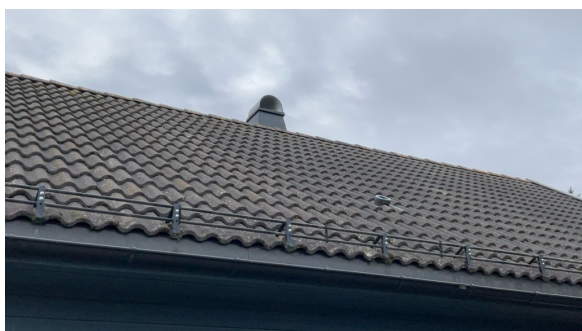
Takrenner og nedløp i stål/blekk.

- Plattform for feier må monteres.
- Overvåk tilstanden jevnlig. For å få tilstandsgrad 0 eller 1 må beslag/renner/nedløp skiftes ut, men tidspunktet for når dette er nødvendig er vanskelig å si noe om.

Det er montert stigetrinn, mangler plattform. Avvikene gir grunn til å overvåke forholdet nøye for å unngå større skade eller følgeskader. Skader kan plutselig oppstå på eldre bygningsdeler som forårsaker skader/utgifter.

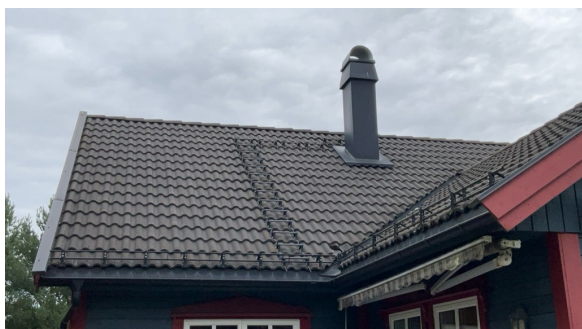
## TG 2 Veggkonstruksjon

Veggene har bindingsverkskonstruksjon fra byggeår. Fasade/kledning har liggende bordkledning.

Avvikene gir grunn til å overvåke forholdet nøye for å unngå større skade eller følgeskader. Påregnelig med enkelte råteskader etc. i kledning, vindskier m.m. Eldre stamme samt bordkledning, ved åpning av konstruksjoner kan det registreres ytterligere avvik. Oppussing/rehabiliteringer må påregnes.

- Det må foretas tiltak for å lukke avviket.

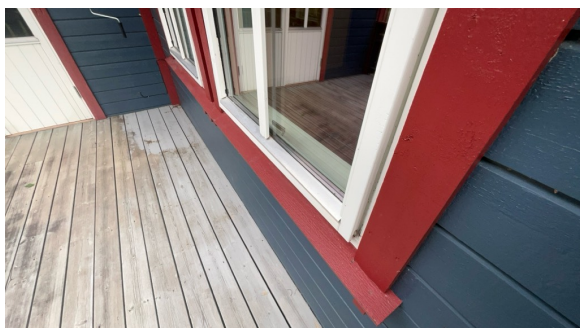
## TG 2 Dører

Bygningen har malt hovedytterdør og malte balkongdører i tre.

Eldre vindu/dør, med begrenset isolasjonsevne pga. værslitasje, bruk og utvendig fuktbelastning, slitasje av pakninger etc. Punkterte vinduer er vanskelig å oppdage i enkelte tilfeller/værtyper, eventuell punktering kan ikke oppdages før ved eks. et værromslag etc.

Avvikene gir grunn til å overvåke forholdet nøye for å unngå større skade eller følgeskader. Det må påregnes oppussing, utskiftninger av pakninger, glass og vedlikehold av dører. Om dette ikke utføres kan det gi nedsatt isolasjonsevne og nedkorte brukstid.

- Det må foretas tiltak for å lukke avviket.

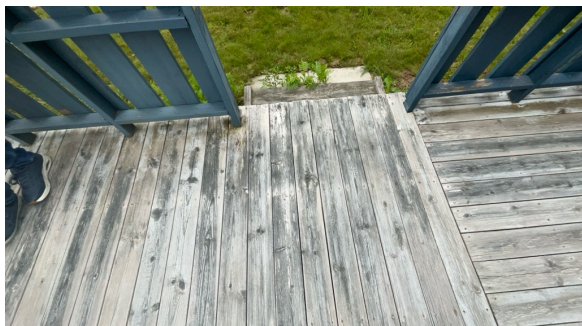
### TG 2 Overflater

Avvikene gir grunn til å overvåke forholdet nøye for å unngå større skade eller følgeskader. Oppussing/rehabiliteringer må påregnes. Konsekvensen vurderes å være liten. Ved manglende vedlikehold av innvendige overflater kan dette medføre redusert brukstid for overflatematerialer.

- Det må foretas tiltak for å lukke avviket.

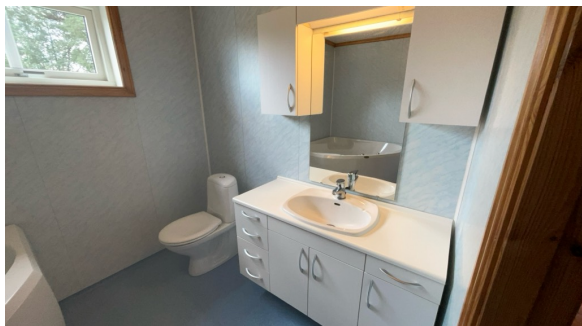
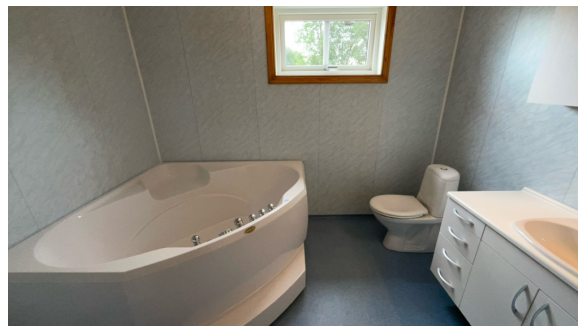
### TG 2 Overflater vegger og himling

- Det er vindu/dør med ikke fuktbestandige materialer i våtsonen (ved vask, dusj, badekar, osv.), løsningen eller byggematerialet er uegnet.

- Dersom det ikke gjøres tiltak, kan dette medføre oppfukning, oppsvelling og forringelse av materialer over tid og fuktskader på tilstøtende konstruksjoner.
- Uegnede materialer må fuktbeskyttes/utskiftes.

Avvikene gir grunn til å overvåke forholdet nøye for å unngå større skade eller følgeskader. Oppussing/rehabiliteringer må påregnes. Om ikke utskiftninger og oppussing utføres gir dette en kortere levetid samt kan medføre vekstvilkår for sopp og råte.

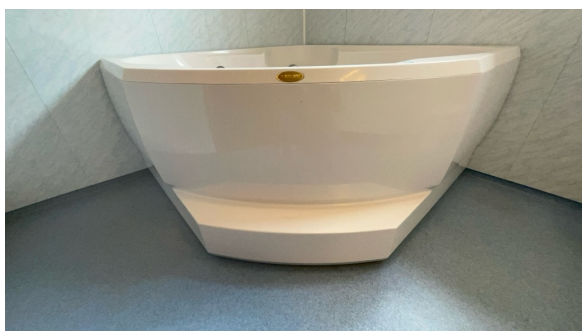
### TG 2 Sanitærutstyr og innredning

- Det er påvist riss/sprekker i utstyr på våtrommet.

- Riss er vanligvis overfladiske skader i servantens overflate eller glasur. Konsekvensene av riss er hovedsakelig kosmetiske.
- Dersom avvik ikke utbedres er det fare for videre skadeutvikling.

Oppussing/rehabilitering må påregnes. Avvik kan plutselig oppstå på eldre installasjoner.

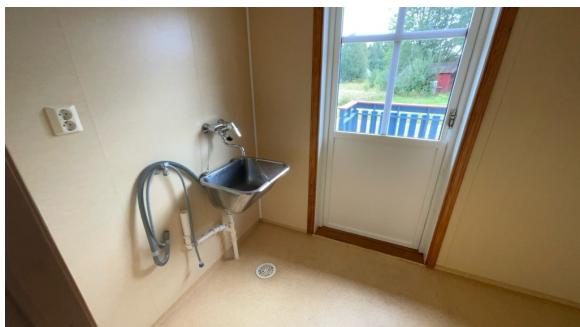
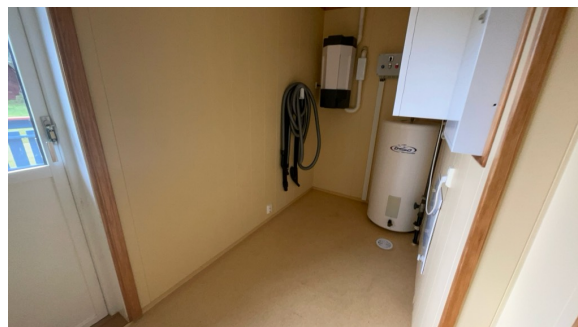
### TG 2 Overflater vegger og himling

- Det er vindu/dør med ikke fuktbestandige materialer i våtsonen (ved vask, dusj, badekar, osv.), løsningen eller byggematerialet er uegnet.

Fuktmerker på vegg ved rør fordelerskap.

Avvikene gir grunn til å overvåke forholdet nøye for å unngå større skade eller følgeskader. Oppussing/rehabiliteringer må påregnes. Om ikke utskiftninger og oppussing utføres gir dette en kortere levetid samt kan medføre vekstvilkår for sopp og råte.

- Uegnede materialer må fuktbeskyttes/utskiftes.
- Dersom det ikke gjøres tiltak, kan dette medføre oppfukning, oppsvelling og forringelse av materialer over tid og fuktskader på tilstøtende konstruksjoner.

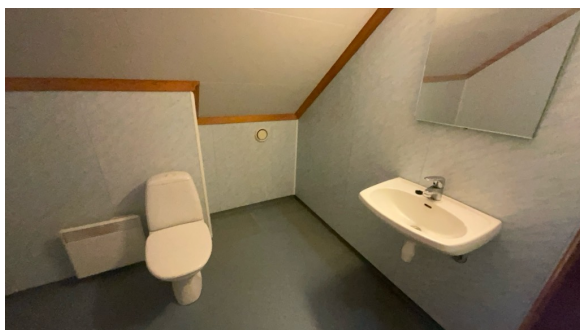
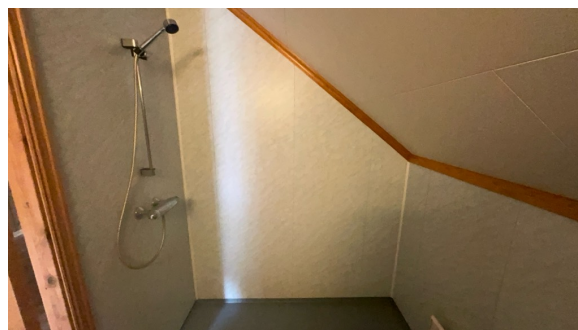
### TG 2 Overflater vegger og himling

- Det er vindu/dør med ikke fuktbestandige materialer i våtsonen (ved vask, dusj, badekar, osv.), løsningen eller byggematerialet er uegnet.

- Dersom det ikke gjøres tiltak, kan dette medføre oppfukting, oppsvelling og forringelse av materialer over tid og fuktskader på tilstøtende konstruksjoner.
- Det må gjøres tiltak for å lukke avviket.
- Uegnede materialer må fuktbeskyttes/utskiftes.

Om ikke utskiftninger og oppussing utføres gir dette en kortere levetid samt kan medføre vekstvilkår for sopp og råte. Konsekvens anses som liten ved normal bruk, ved lekkasje/økt vannbelastning vil det bli vannskader i konstruksjoner og tilstøtende konstruksjoner som har store konsekvenser som kan gi vekstvilkår til sopp og råte.

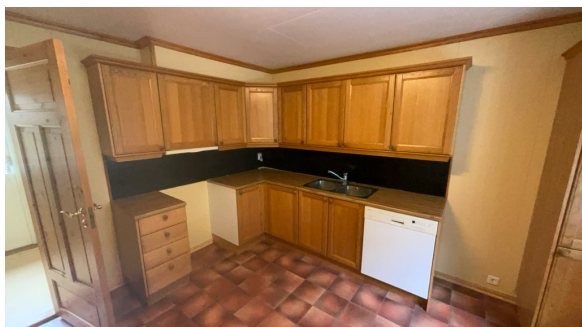
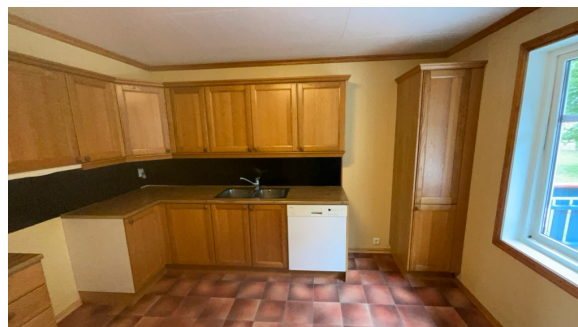
#### TG 2 Avtrekk

Eldre elektriske installasjoner kan plutselig slutte å fungere, noe som kan føre til økt matos og dårlig innelukk.

- Det må foretas tiltak for å lukke avviket.

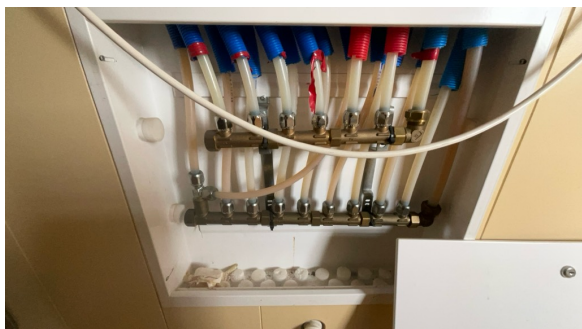
## TG 2 Avløpsrør

Det er avløpsrør av plast. Ingen symptomer på brudd, men vær oppmerksom på at dette er en risikokonstruksjon. Ingen dokumentasjon eller kjennskap til utførelse på vannrør. Eldre vannrør og koblinger, med nedsatt levetid etc.

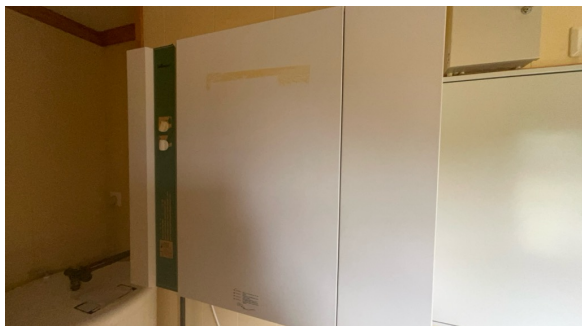
## TG 2 Varmtvannstank

Varmtvannstanken er på ca. 200 liter.

- Det er ikke behov for utbedringstiltak siden tanken fungerer i dag, men ut ifra alder kan skader plutselig oppstå på eldre tanker.
- Det bør etableres tilfredsstillende el-tilkobling etter gjeldende forskrift.

Nedsatt funksjonsevne på VVB kan gi økte kostnader ved oppvarming av vann samt kostnader med utskiftninger må påregnes.

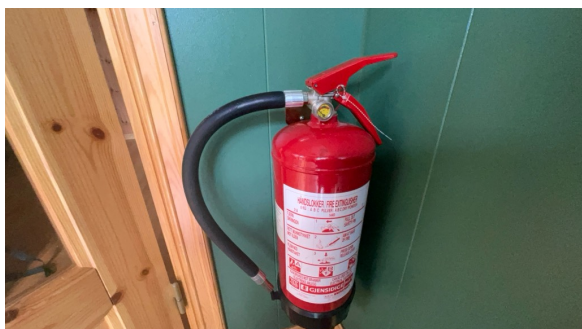
Avvikene gir grunn til å overvåke forholdet nøye for å unngå større skade eller følgeskader. Utbedringer må påregnes, ytterligere skader kan oppstå

- Lokal utbedring må utføres.
- Påviste skader må utbedres.
