Tilstandsrapport

Rekkehus

Sørbøveien 163 , 4320 SANDNES

Oppdragsnr.: 21396-1093

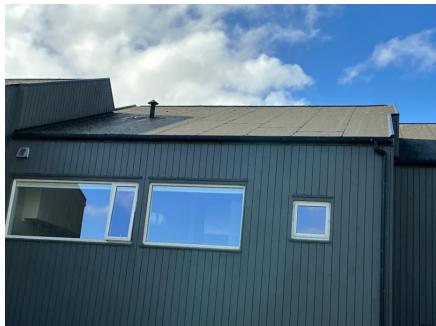
- Mer enn halvparten av forventet brukstid er passert på taktekingen.

Taktekking av papp. Vurderes på bakgrunn av alder.

Merknader: Pappet tak har en forventet levetid på 10 - 25 år. Utvendige beslag 15 - 35 år. Noe groe/mose på tak mot terrasse/platting på bakke.

Begroing, mose og lav bør fjernes uten å skade tekingen for å forlenge levetiden på taket. Det anbefales å gjennomføre årlig kontroll av takteking og halvårlig rens av nedløpsrør for å oppdage eventuelle skader eller tette avløp tidlig.

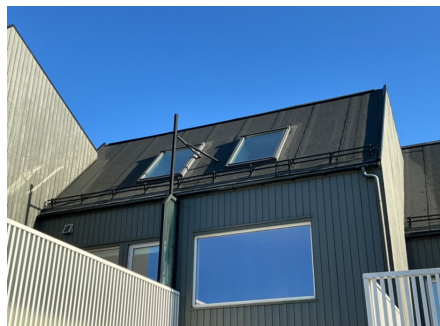
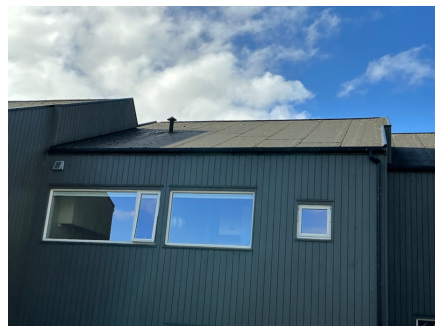
Veggkonstruksjon

Noen steder er det liten avstand mellom ytterkledning og bakke, noe som gir redusert lufting og kan redusere forventet brukstid på kledningen.

Ytterkledningen fremstår ellers i god stand med normal slitasje.

Ved tilfeldig stikktaking ble det ikke registrert fukt- eller råteskader.

Ved tilfeldig kontroll ble det registrert musebånd i nedre del av kledningen.

Det anbefales å øke avstanden mellom ytterkledning og terreng til min 5 cm for å sikre tilstrekkelig lufting og tilgang for vedlikehold og maling.

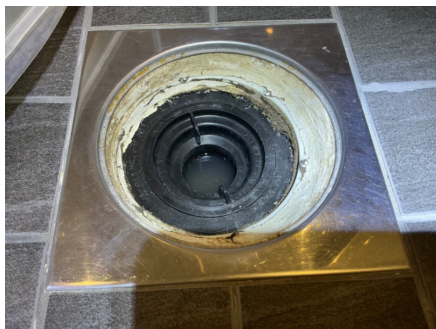
TG 1 Sluk, membran og tettesjikt

Sluket er lett tilgjengelig for kontroll og rengjøring.

Plastsluk med klemring og vannlås. Det er ikke registrert avvik basert på visuell kontroll. Membranen ligger skjult i konstruksjonen og kan ikke kontrolleres på samme måte som synlige bygningsdeler. Tilstanden til membranen vurderes etter alder og forventet gjenstående levetid.

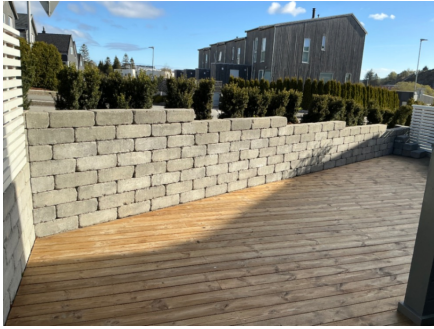
TG IU Terrengforhold

Mot gårdsrom har terrenget fall fra boligen. Ved terrasse/platting på bakke er terrenget ikke tilgjengelig og derfor ikke kontrollert. TG - IU.
