# Tilstandsrapport

Boligbygg med flere boenheter

Lakkegata 17, 0187 OSLO

Befaringsdato: 13.01.2025

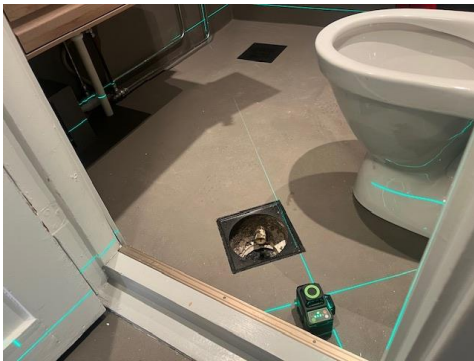
Det er nylagt mikrosement på gulv.  
Fall målt med laser fra innside terskel til topp slukrist er 20 mm.

- Det er påvist at høydeforskjell fra topp slukrist til gulv/synlig topp membran ved dørterskel er mindre enn 25 mm.

Fall til sluk målt med laser.

- Våtrommet fungerer med dette avviket.

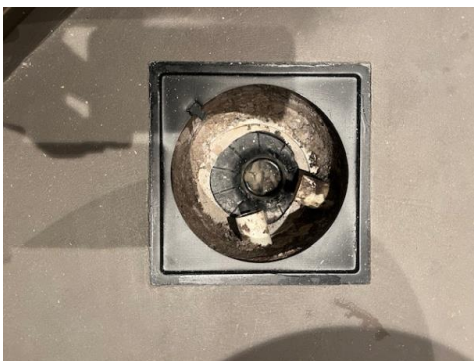
Det er plastsluk og trolig banemembran som tettesjikt.

- Mer enn halvparten av forventet brukstid er passert på membranløsningen.

Da mer enn halvparten av forventet brukstid er passert på membranløsningen vil tetthetsfunksjonen være noe svekket.

PVC sluk.

- Installering av tett dusjkabinett anbefales.
- Overvåk tilstanden jevnlig. For å få tilstandsgrad 0 eller 1 må tettesjiktet skiftes ut, men tidspunktet for når dette er nødvendig er vanskelig å si noe om.

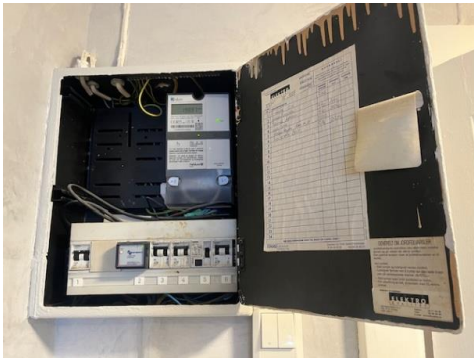
Det er ikke nok strøm på kjøkken til at alle maskiner kan benyttes samtidig.

Sikringskap plassert i entre.
