# Tilstandsrapport

Boligbygg med flere boenheter

Lakkegata 17, 0187 OSLO

Rapportdato: 21.01.2025

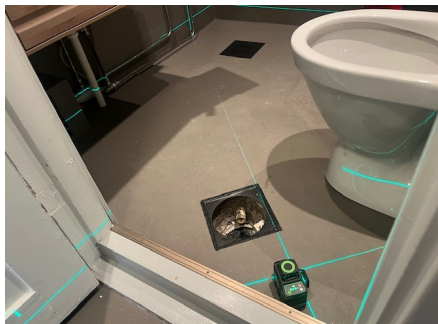
Fall målt med laser fra innside terskel til topp slukrist er 20 mm.

- Det er påvist at høydeforskjell fra topp slukrist til gulv/synlig topp membran ved dørterskel er mindre enn 25 mm.

- Våtrommet fungerer med dette avviket.

Fall til sluk målt med laser.

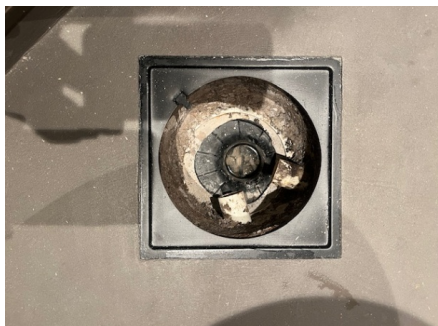
Det er plastsluk og trolig banemembran som tettesjikt.

- Mer enn halvparten av forventet brukstid er passert på membranløsningen.

Da mer enn halvparten av forventet brukstid er passert på membranløsningen vil tetthetsfunksjonen være noe svekket.

PVC sluk.

- Installering av tett dusjkabinett anbefales.
- Overvåk tilstanden jevnlig. For å få tilstandsgrad 0 eller 1 må tettesjiktet skiftes ut, men tidspunktet for når dette er nødvendig er vanskelig å si noe om.

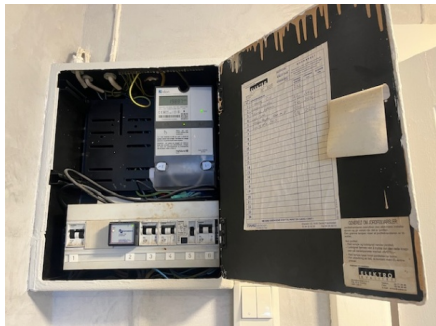
Tilstandsgrad er satt av takstmann, kun en visuell kontroll av det synlige anlegget. Det ble ikke observert eller opplyst om feil/skader på det elektriske anlegget i leiligheten på befaringsdagen.

Sikringskap plassert i entre.
