# Tilstandsrapport

Våningshus

Steinsetbygdvegen 1900, 2890 ETNEDAL

Befaringsdato: 16.06.2025

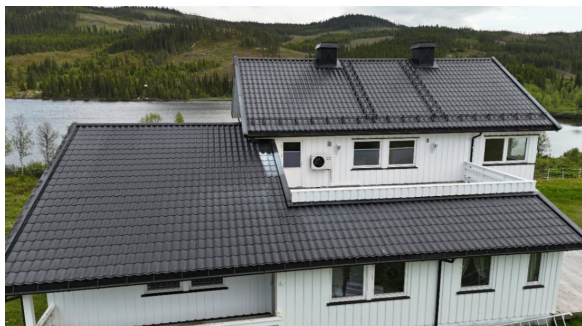
**Vurdering av avvik:**  
• Mer enn halvparten av forventet brukstid er passert på taktekingen.

Platetekking fra år 2000 - 25 år og forbi mer enn halvparten av sin beregnede brukstid.

**Konsekvens/tiltak**  
• Overvåk tilstanden jevnlig. For å få tilstandsgrad 0 eller 1 må tekkingen skiftes ut, men tidspunktet for når dette er nødvendig er vanskelig å si noe om.

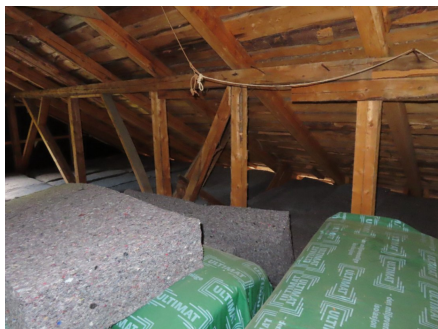
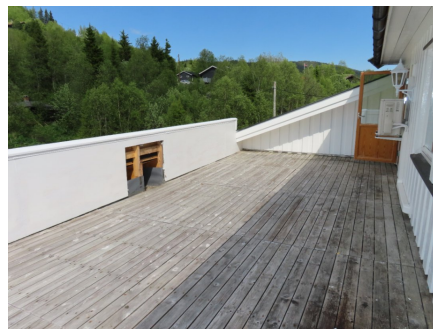
Sperrekonstruksjon med bærende knevegger fra opprinnelig byggeår på hovedbygget. Takterrasse som del av takkonstruksjonen over tilbygd del. Det ses at tilleggisolering er utført.

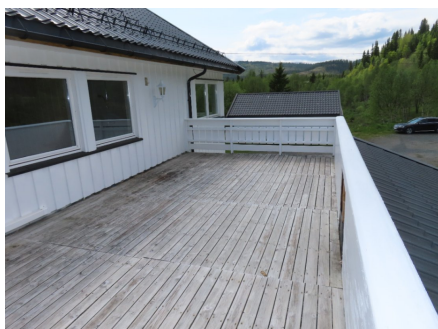
Pr. dd er kravet 100 cm høyde på samtlige terrasse og balkong/verandaløsninger som ligger mer enn 50 cm over terreng = Avvik på rekkverkshøyden i forhold til dagens krav.

Takterrasse.

NB: Merk høyde på rekkverk er 90 cm. Merk at det ut mot taket mangler sikringsrekkverk i ett mindre part.

- Det er ikke krav om utbedring av rekkverkshøyde opp til dagens forskriftskrav.

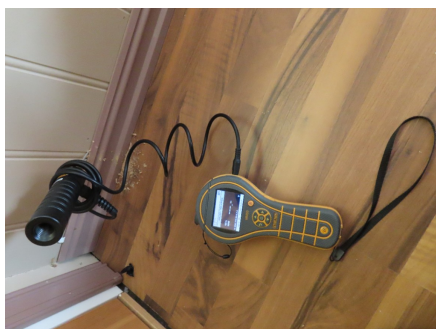
Det ble foretatt fuktsøk i vegg inne i entre, hvor denne sjikter til dusjnisen.  
Ingen påviste avvik - ingen forhøyede fuktverdier å registrere.

Fuktsøk mot våtrom - Naturlige utslag - ingen forhøyede fuktverdier.

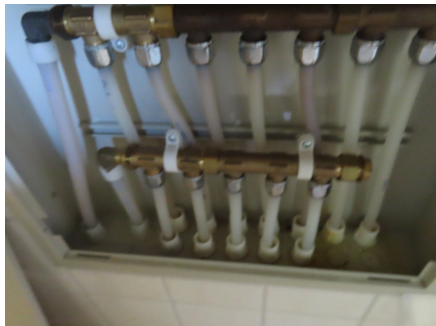
Samleskap med trykksatte rørføringer.

- Det er ikke behov for utbedringstiltak siden anlegget fungerer i dag, men ut ifra alder kan skader plutselig oppstå på eldre anlegg.

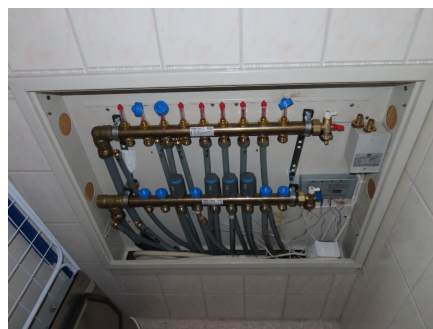
Samleskap for vannbårent varmesystem.

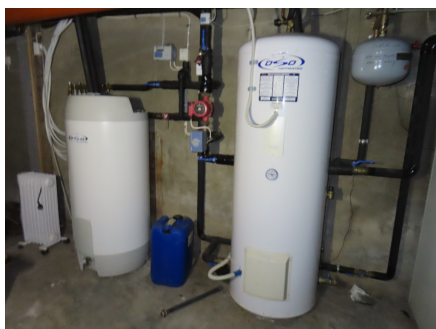
2 stk varmtvannsberedere - en for tappevannet og en dobbelmantlet for bla varmeanlegget.

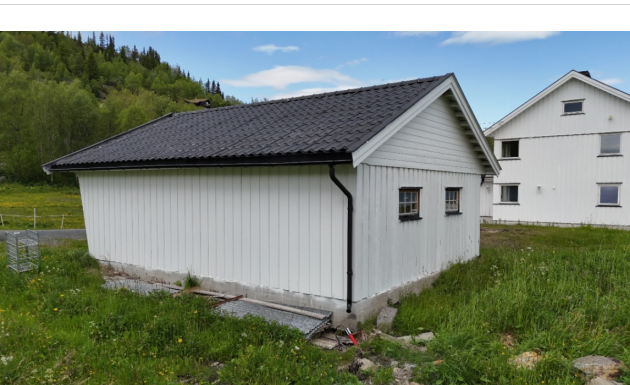
Påvist ett lekkasjepunkt i tak.
