# Tilstandsrapport

Fritidsbolig

Meselveien 48, 4980 GJERSTAD

Befaringsdato: 08.05.2025

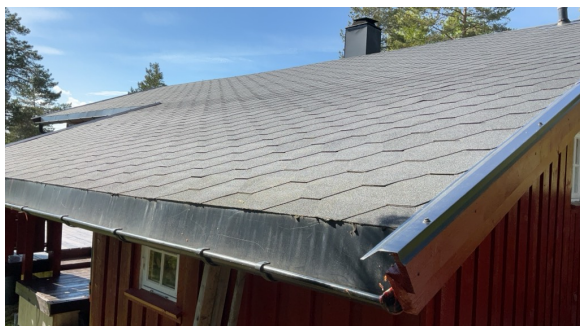
### Taktekking

Taket er tekket med asfalttakshingel.

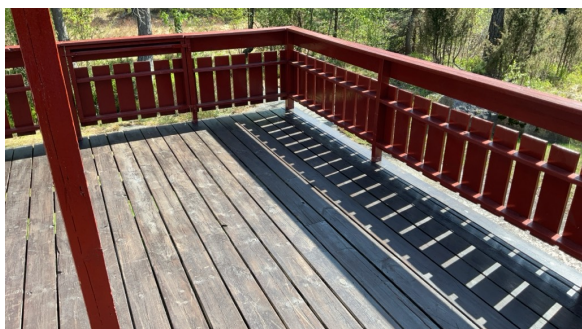
## TG 2 Balkonger, terrasser og rom under balkonger

- Rekkverket er for lavt i forhold til dagens krav til rekkverkshøyder.

- Det er ikke krav om utbedring av rekkverkshøyde opp til dagens forskriftskrav.

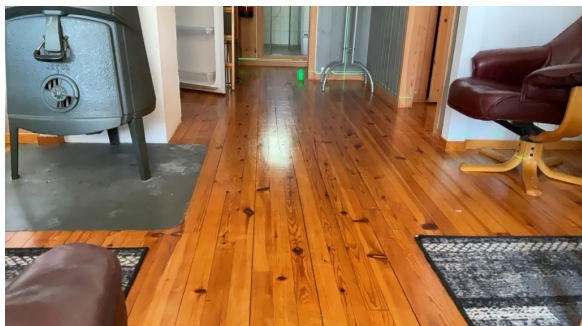
## TG 1 Pipe og ildsted

Det er elementpipe. Det er ikke ildfast materiale på gulv under feieluke. Det kan benyttes løs plate de gangene luken benyttes.

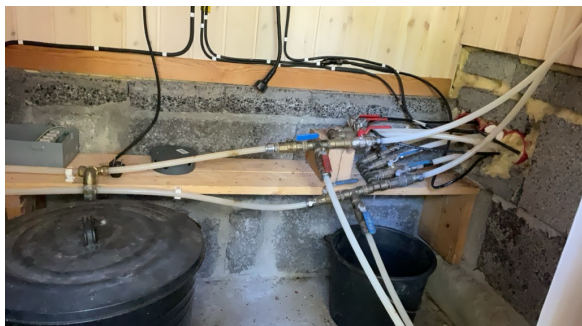
#### TG 2 Vannledninger

- Det er påvist ufagmessig utførelse av vannledninger.

Anlegget fungerer med dagens bruk.

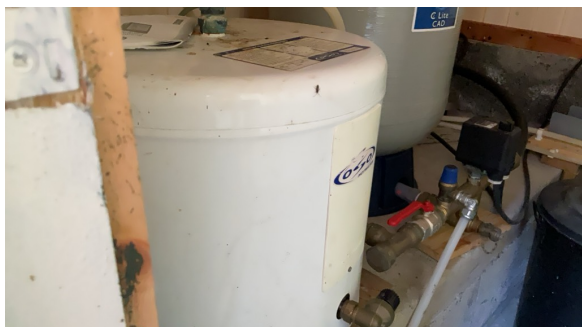
## TG 2 Varmtvannstank

- Det er påvist at varmtvannstank er over 20 år

- Det er ikke behov for utbedringstiltak siden tanken fungerer i dag, men ut ifra alder kan skader plutselig oppstå på eldre tanker.

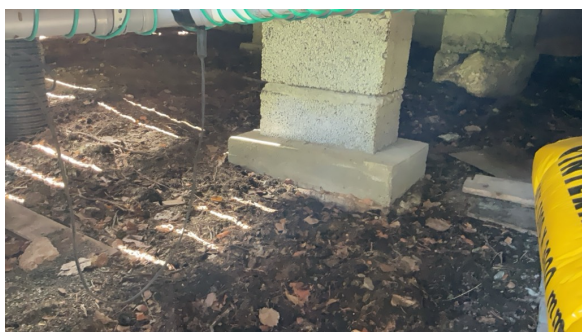
### TG 2 Utvendige vann- og avløpsledninger

- Det foreligger ingen dokumentasjon på vannkvaliteten på brønnvannet.
