# Tilstandsrapport

Enebolig

Hattesteinen 23, 4625 FLEKKERØY

Befaringsdato: 29.01.2026

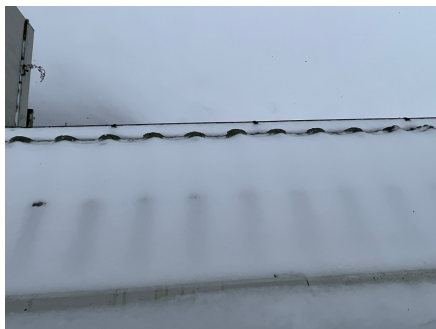
Grunnet snø og is er taket besiktiget fra bakkenivå. Tilstandsgrad 2 er satt på bakgrunn av alder på tekkingen og påviste avvik i stue og takkonstruksjonen.

Snø på taket.

Anbefaler ytterligere kontroll når det ikke er snø på taket. Skader som oppstår på tekkingen vil kunne gjøre at det kommer vann og fukt inn i bygget.

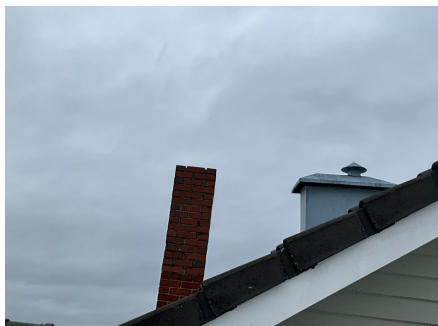
- Det er påvist avvik i beslagløsninger.
- Mer enn halvparten av forventet brukstid er passert på renner/nedløp/beslag.
- Utvendige beslag har utettheter.
- Pipen mangler beslag på toppen.

Mangler topp på pipen.

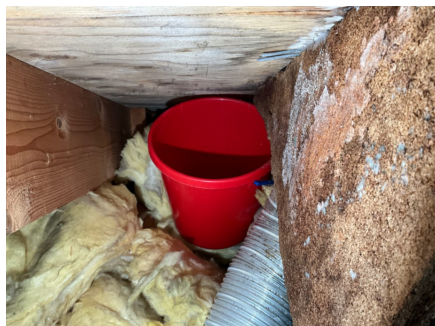
Lekkasjer rundt luftelyre.

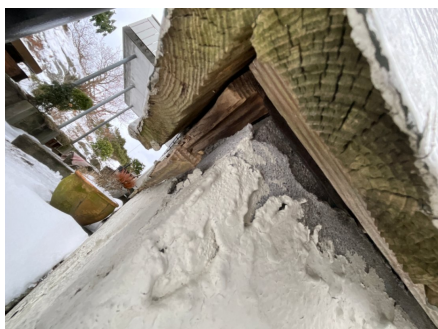
- Det er ingen eller liten lufting i nedre kant av kledning mot grunnmur.
- Utførelsen rundt tretrapp og terrasser kan medføre at vann driver inn. Dette øker faren for skjulte skader i konstruksjonene.

- Uten tilstrekkelig lufting bak bordkledningen kan fuktighet som trenger inn bak bordene eller gjennom veggen innenfra ikke tørke opp. Dette skaper ideelle forhold for råtesopp og muggvekst.
- Det må gjennomføres ytterligere undersøkelser.

Lite lufting.

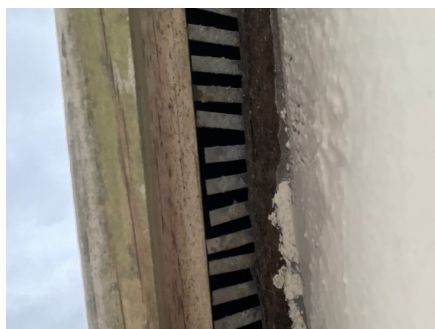
Etablert lufting på deler av bygget.

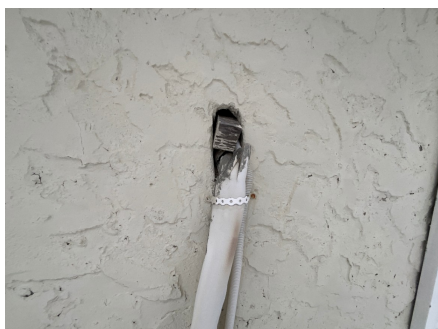
Ikke tilstrekkelig tett hull i murveggen.

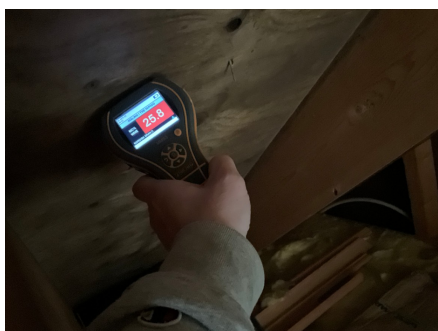
- Det er begrenset/dårlig ventilering av takkonstruksjonen.
- Det er påvist fukt-/råteskader i takkonstruksjonen.

Det er målt fritt vann i undertaket på bygget. Avviket kan skyldes lite lufting av konstruksjonen og at varm fuktig luft trekker opp fra boligens oppholdsrom.

25,8 vektprosent.

Kostnad må sees i sammenheng med en renovering av bygget og er kun for å forsøke å etablere lufting, det må gjøres ytterligere undersøkelser om det er praktisk mulig å få til tilfredsstillende lufting. Platene som skal etablere luftespalte er svært fuktige og har mistet mye av sin funksjon, usikkert om det er praktisk mulig å få til en lufting uten å demontere/rive innvendig eller utvendig.

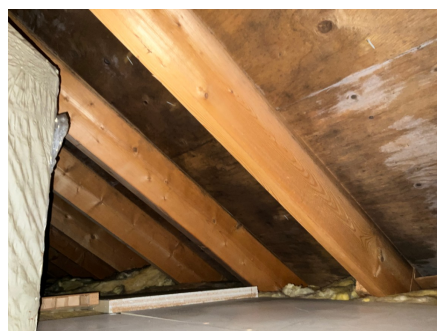
Vått i undertaket.

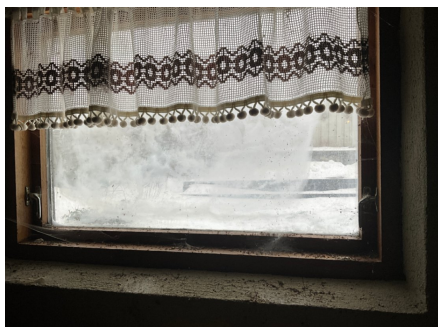
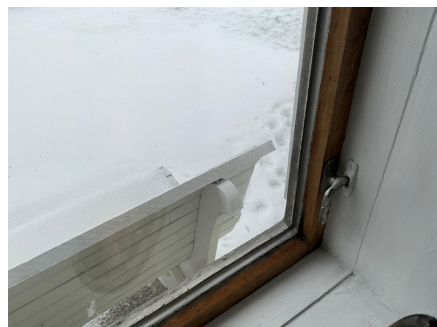
- Det er påvist at enkelte vinduer er vanskelig å åpne/lukke.
- Det er påvist noen glassruter som er punktert eller sprukne.
- Karmene i vinduer er slitte og det er sprekker i trevirket.

Vinduer av eldre dato er mer utsatt for vanninntrenging og kald trekk. Fare for punktering da isolerglass har oppnådd hele sin levetid.

- Det må påregnes noe vedlikehold og at enkelte vinduer må skiftes ut.

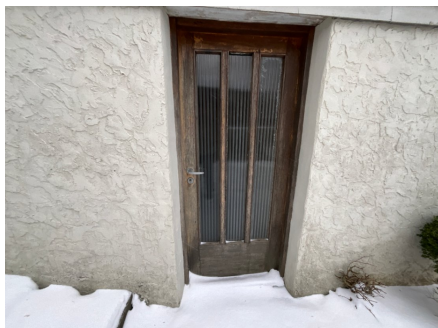
- Det er påvist utetthet/åpning mellom dørblad og dørkarm. Dvs. at kald trekk kan oppstå.
- Karmene i dører er værslitte utvendig og det er sprekker i treverket.
- Tilstandsgrad 2 gis når bygningsdelen har vesentlige avvik. Bygningsdelen skal enten ha feil utførelse, en skade eller symptomer på skade, sterk slitasje eller nedsatt funksjon. Graden gis når bygningsdelen trenger vedlikehold eller tiltak i nær fremtid. Graden skal også brukes når delen er gammel og det er grunn til å varsle om faren for skader på grunn av alderen, eller når det er grunn til å overvåke delen spesielt på grunn av fare for større skader eller følgeskader.

Eldre ytterdør av tre.

- Det må påregnes noe vedlikehold og at enkelte dører må skiftes ut.

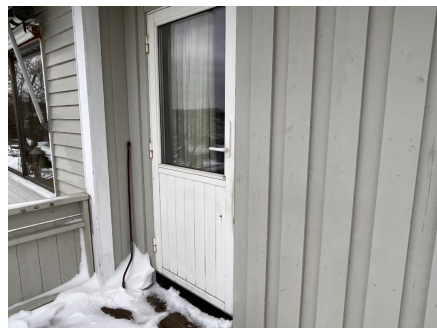
Nyere malt verandadør.

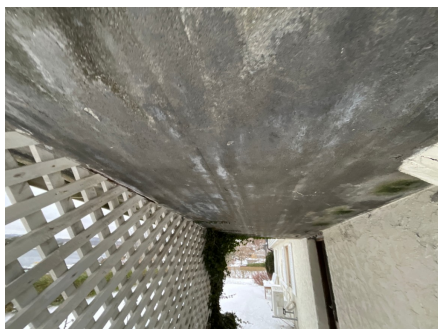
- Mer enn halvparten av forventet brukstid er passert på tettesjikt/membran.
- Oppbyggingen av terrasse/balkong øker faren for skjulte skader i konstruksjonene.
- Løs betong på undersiden av veranda.

Oppbygging av veranda i front gjør at det kan ledes fuktighet og vann inn mot bunnsvill i bygget, dette kan gjøre at bunnsvill og vegger er fuktige. Manglende lufting vil også gjøre at en eventuell fuktighet ikke luftes ut.

Noe løs betong på undersiden.

- Tidspunkt for utskiftning av tettesjikt/membran nærmer seg ut ifra alder på dagens tekking.

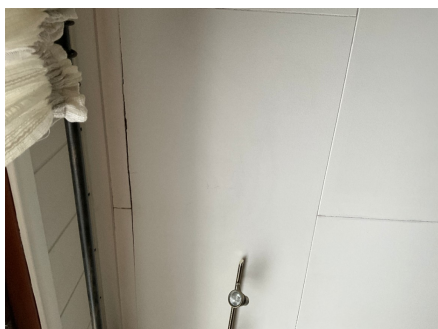
- Det er påvist fuktskader på overflater.

Det er registrert fuktmerker i taket i stuen. Fukten kommer sannsynligvis fra utettheter rundt tilbygget og taket.

Fukt i stue 1. etasje.

- Gjennomføre ytterligere undersøkelser og foreta utbedring av skade.

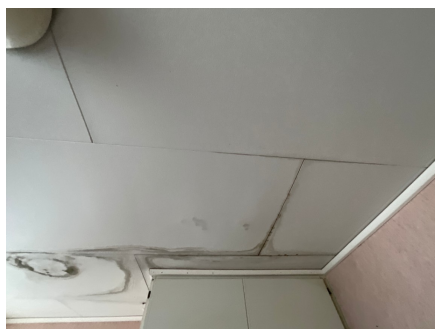
Fuktmerker rundt luftpipe i 2. etasje.

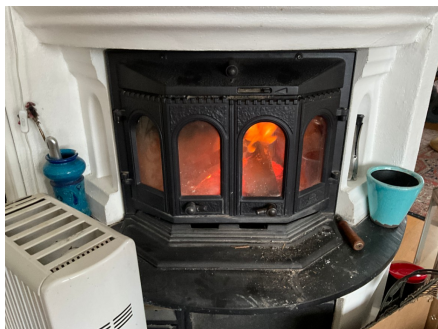
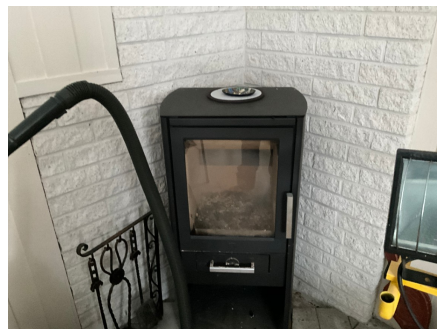
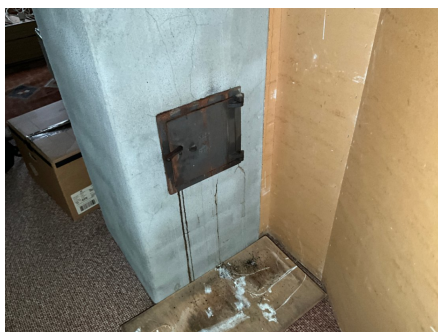
- Mer enn halvparten av forventet brukstid er passert på pipe.
- Det er merker etter "renning" under feieluke på loft. Dette indikerer at det kan oppstå kondens i pipen, eller at den ikke er regnsikret over yttertaket.
- Tilstandsgrad 2 gis når bygningsdelen har vesentlige avvik. Bygningsdelen skal enten ha feil utførelse, en skade eller symptomer på skade, sterk slitasje eller nedsatt funksjon. Graden gis når bygningsdelen trenger vedlikehold eller tiltak i nær fremtid. Graden skal også brukes når delen er gammel og det er grunn til å varsle om faren for skader på grunn av alderen, eller når det er grunn til å overvåke delen spesielt på grunn av fare for større skader eller følgeskader.

Tiltak bør påregnes slik som rehabilitering. Sotrenn under feieluke indikerer enten kondens i pipeløp eller utettheter i utvendig beslag. Nærmere undersøkelser må utføres.

Konsekvens av registrert avvik er økt fare for pipebrann.

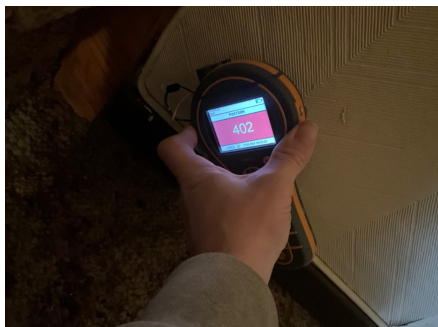
Rommene som vender mot terrenget er bod/hobbyrom, trapperom, vaskerom og bad. Ved søk etter fukt er det økende mot gulvet og nedre deler av veggene. Det er registrert kalkutslag på deler av overflatene.

- Det er påvist indikasjoner på noe fuktgjennomtrenging i kjellergulv.
- Det er påvist indikasjoner på noe fuktgjennomtrenging inn i kjellermur.

Høy alder på drenering og utvendig fuksikring gjør at det er fuktig i kjelleren.

Økende fuktighet mot gulvet.

- Det påviste fuktnivå gir grunn til å overvåke konstruksjonen jevnlig for å se utvikling over tid, og eventuelt foreta tiltak for å unngå fuktskader.

Anbefaler tiltak på dreneringen da høy fuktighet på sikt vil kunne resultere i mugg/råte i de deler av underetasjen som ligger mot terrenget. Det er nå ingen tegn på skader, men det kan ikke utelukkes skader som ikke er registrert overflatene på badet ikke er mulig å kontrollere.

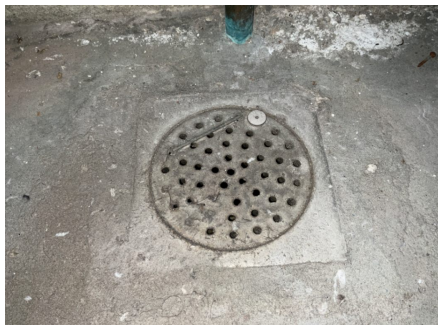
Ingen membran i våtsoner.

- Våtrommet har behov for omfattende oppgraderinger. For å sikre en løsning som oppfyller gjeldende krav, bør tettesjikt, sluk og røropplegg oppgraderes og dokumenteres.
- Manglende oppgradering av våtrommet medfører høy risiko for at konstruksjonene ikke vil tåle vanlig bruk av vann eller lekkasjer. Dette kan føre til fuktskader på tilstøtende konstruksjoner.

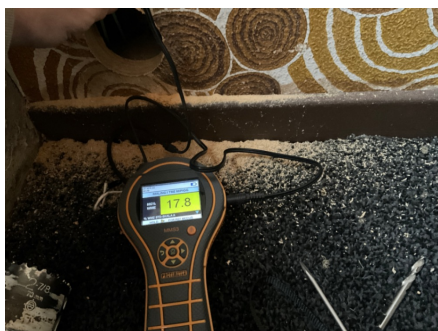
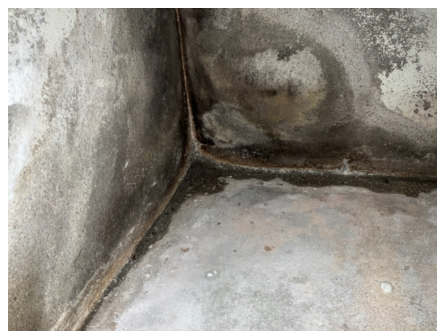
Hulltaking er foretatt og det er påvist avvik i hulltakingen. Hulltaking er foretatt ved/i gangen. Fuktkvotemåling (vekt%) i konstruksjonen ble målt til 17.

- Hulltaking er foretatt og det er påvist avvik i konstruksjonen.

- Det er registrert symptom på fuktskader.

Det er ved hulltaking målt svakt forhøyet fuktverdier, sannsynligvis kommer fukten fra utsiden eller opptrekk fra grunnen.

- Gjennomføre ytterligere undersøkelser og foreta utbedring av skade.

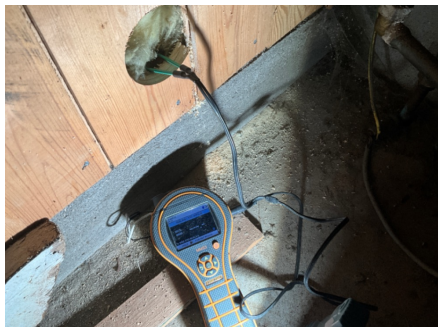
Hulltaking er foretatt i boden bak dusjnisen. Fuktkvotemåling (vekt%) i konstruksjonen ble målt til under 6.

- Det er registrert symptom på fuktskader.

Hele ytterveggen mot terrenget er fuktig, dette gjør at påført vegg på badet også er fuktig. Fukt som sperres inne i denne typen konstruksjoner vil gi økt fare for råteskader.

- Det må gjennomføres ytterligere undersøkelser.

Ved renovering må det påregnes utskifting av påforingen. Se også drenering og rom under terreng.

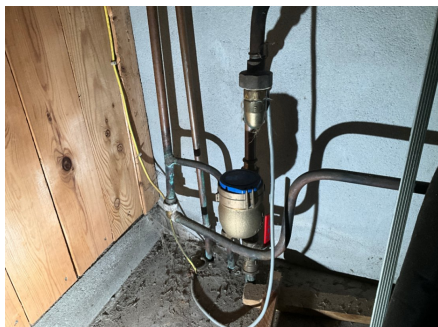
Kobber fra byggeår.

- Tidspunkt for utskifting av vannledninger nærmer seg.
- I forbindelse med oppgradering av våtrom vil det være naturlig med utskifting av rør.

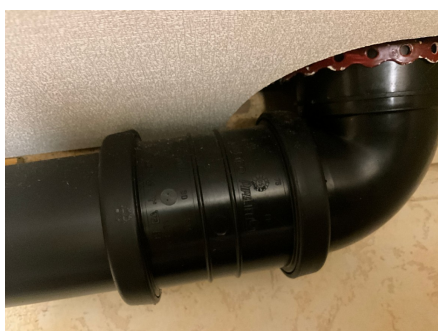
Nyere deler i forbindelse med badet.

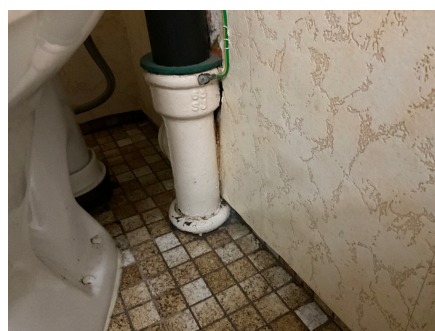
Avviket gjelder eldre deler av anlegget.

Eldre deler i gulvet og videre i bygget.

- I forbindelse med oppgradering av våtrom vil det være naturlig med utskiftning av rør.
- Eldre avløpsrør har blant annet større sannsynlighet for lekkasjer, noe som kan føre til omfattende og kostbare vannskader i boliger.

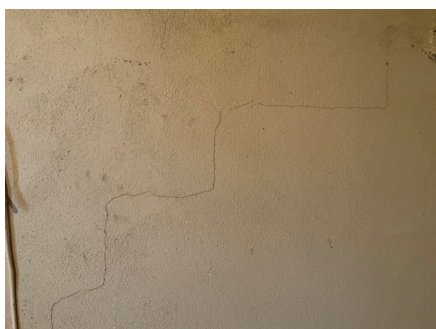
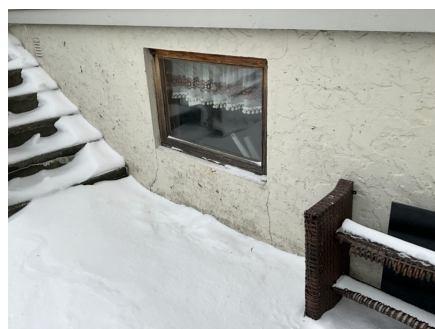
- Grunnmuren har sprekkdannelser.

Spenningsprekker finner du ofte i forbindelse med dører og vinduer. Lange og gjennomgående, for det meste loddrette. Her er det ofte bygningsmaterialene som har beveget seg, og slik forårsaket sprekken.

- Lokal utbedring må utføres.

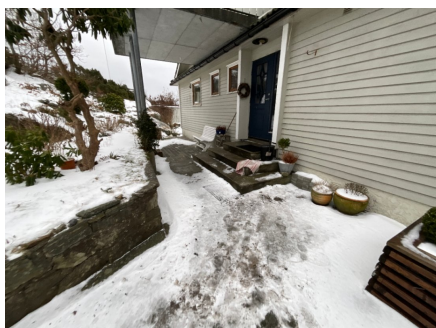
Boligen er oppført i skrått terreng. Store deler av eiendommen var dekket av snø på befaringsdagen. Tilstandsgrad er satt på bakgrunn av fukt i underetasjen og synlige deler av eiendommen.

Fall mot bygningen kan på sikt resultere i tett drenering og fukt/vann i underetasje/kjeller.

- Det bør foretas terrengjusteringer.

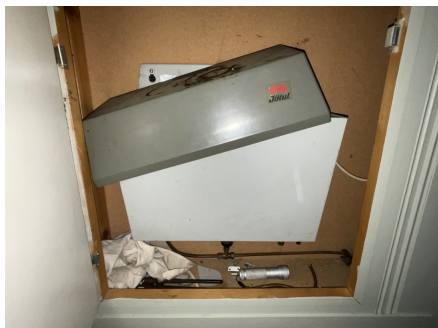
Alle rør bør fjernes.

Kostnad er satt for vask og sanering av tanken, ikke fjerning av selve tanken eller eventuelt forurenset masser ved lekkasje.
