# Tilstandsrapport

Enebolig

Åslundvegen 4, 2827 HUNNDALEN

Oppdragsnr.: 22537-1013

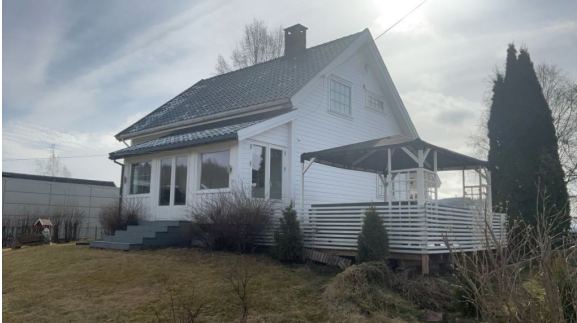
Taket er tekket med lakkerte metallplater i imitert takstein. Tekking er besiktiget fra bakkenivå og vurdert ut fra alder. Pipebeslag og andre gjennomføringer i takteking er ikke kontrollert, dette anbefales på generell basis undersøkt. Gjennomføringer i takteking er svake punkt og risikoen for skader er høy.

- Det er avvik:

Overvåk tilstanden jevnlig. For å få tilstandsgrad 0 eller 1 må tekkingen skiftes ut, men tidspunktet for når dette er nødvendig er vanskelig å si noe om

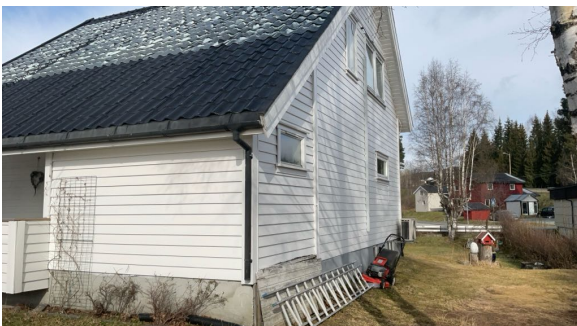
## TG 2 Takkonstruksjon/Loft

- Det er begrenset/dårlig ventilering av takkonstruksjonen.
- Det er påvist fuktskjolder i undertak/takkonstruksjon.

Spor av skadedyr er registrert, ansees som normalt i eldre hus. Det er ikke opplyst at dette er problematisk. Det er registrert fuktmerker rundt gjennomføringer, dette kan ha oppstått ved spesielle værforhold. Ved fuktmålinger var dette tørt på befaringsdagen. Konstruksjonene er dårligere enn dagens krav, men ikke dårligere enn hva som var normalt på oppføringstidspunktet. Takkonstruksjonen har begrenset/ikke lufting, noe som kan gi kondens og fuktskader. Skade som følge av manglende lufting er ikke registrert, men kan være skjult. Bedre lufting av takkonstruksjon anbefales etablert.

- Det er ikke behov for utbedringstiltak.

Etterisolering av tak-konstruksjoner vil kunne ha positiv innvirkning på energibruken av boligen samt forbedre evt. problematikk med ising og kondens. Gjennomføringer i tak må kontrolleres for å kartlegge årsak til missfaring/fuktmerker. Skjevheter er normalt byggeåret tatt i betraktning, men det anbefales å følge med videre utvikling.

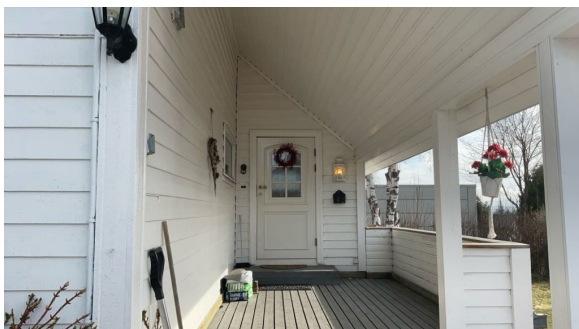
## TG 2 Balkonger, terrasser og rom under balkonger

- Det er avvik:

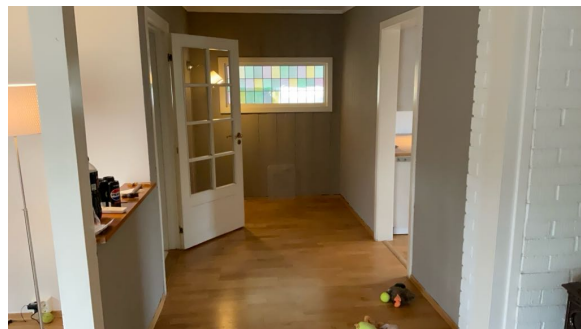
### TG 2 Etasjeskille/gulv mot grunn

- Det er målt høydeforskjell på mellom 15-30 mm gjennom hele rommet. Tilstandsgrad 2 gis med bakgrunn i standardens krav til godkjente måleavvik.
- Målt høydeforskjell på mellom 10 - 20 mm innenfor en lengde på 2 meter. Tilstandsgrad 2 gis med bakgrunn i standardens krav til godkjente måleavvik.
- Det er påvist andre avvik:

Ved fuktmålinger i trebjelkelag i kjeller registrerte jeg grenseverdier på skadelig fukt i etasjeskillet, i et rom, i kjeller. Rommet lengst vekk fra trappenedgang. Utover dette registrerte jeg tørre verdier.

Bedre lufting av kjeller anbefales etablert. Skjevheter i etasjeskiller er helt normalt tatt byggeår i betraktning. Nærmere undersøkelser anbefales.

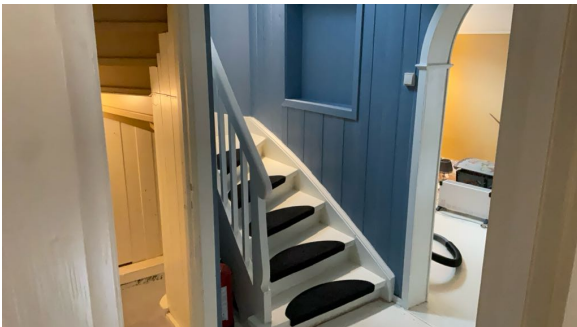
## **TG 2** Innvendige dører

- Det er påvist avvik som tilsier at det bør foretas tiltak på enkelte dører.

Det er ikke behov for straktiltak siden dørene fungerer i dag, men ut ifra alder er det påregnelig med utskiftninger. Oppgraderinger/utskiftninger må påregnes

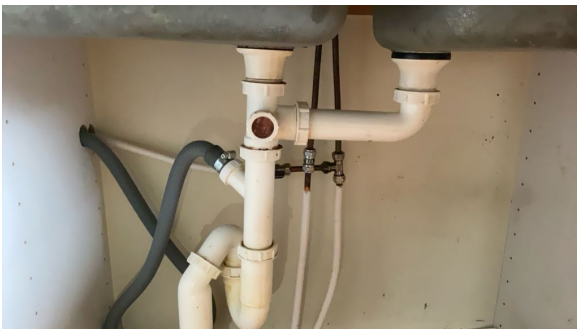
## TG 2 Avløpsrør

Synlige avløpsrør i: Plast. Anlegget er ikke teknisk vurdert. Jeg er ikke VVS fagmann, kontakt rørlegger for evt. nærmere kontroll av anlegget. Bunnledningene og utvendige ledninger er nedgravd og ikke tilgjengelig for inspeksjon.

- Overvåk tilstanden jevnlig. For å få tilstandsgrad 0 eller 1 må røranlegget skiftes ut, men tidspunktet for når dette er nødvendig er vanskelig å si noe om. Ved renovering, påse at røranlegget dokumenteres av fagperson.

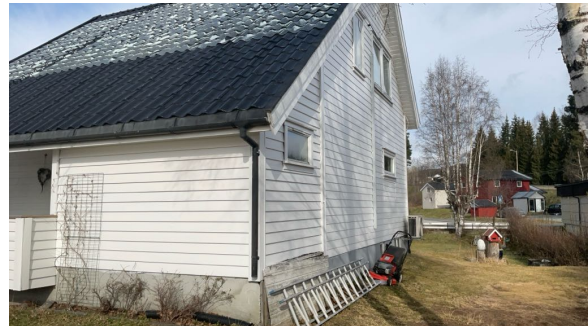
## TG 2 Utvendige vann- og avløpsledninger

Anlegget er ikke teknisk vurdert. Bygningssakkyndig er ikke VVS fagmann, kontakt rørlegger for evt. nærmere kontroll av anlegget. Bunnledningene og utvendige ledninger er nedgravd og ikke tilgjengelig for inspeksjon. For mer info ang. levetider og brukstider se byggforsklad 700.330 Levetider for sanitærinstallasjoner i boliger.

- Det er avvik:
