Åslundvegen 4, 2827 HUNNDALEN

**Lys og koselig enebolig - 2  
soverom - garasje - romslig tomt -  
gangavstand til dagligvare, skole  
og barnehage.**

| Tilstandsrapport ..... | 52 |

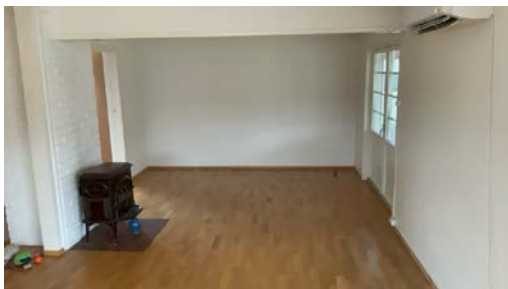
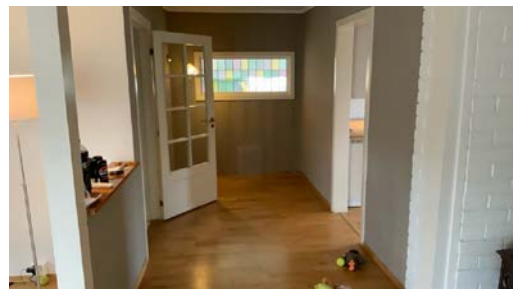
### 1 TG 2 Etasjeskille/gulv mot grunn

Skjevheter og høydeforskjeller i etasjeskillere er kontrollert med krysslaser.

Det er ikke funnet nevneverdige avvik, kun mindre høydeforskjeller på ca. 5-15mm. gjennom stuen er registrert. Lokale større avvik kan likevel påregnes. Dette er ikke unormalt i denne type boliger.

- Det er målt høydeforskjell på mellom 15-30 mm gjennom hele rommet. Tilstandsgrad 2 gis med bakgrunn i standardens krav til godkjente måleavvik.
- Målt høydeforskjell på mellom 10 - 20 mm innenfor en lengde på 2 meter. Tilstandsgrad 2 gis med bakgrunn i standardens krav til godkjente måleavvik.
- Det er påvist andre avvik:

Ved fuktmålinger i trebjelkelag i kjeller registrerte jeg grenseverdier på skadelig fukt i etasjeskillet, i et rom, i kjeller. Rommet lengst vekk fra trappenedgang. Utover dette registrerte jeg tørre verdier.

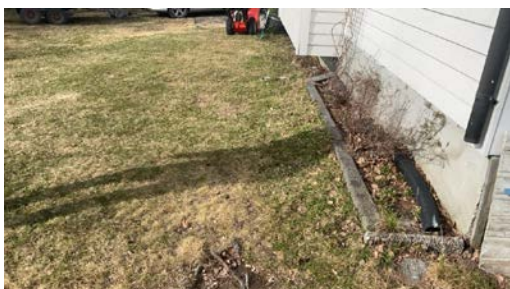
## TG 2 Utvendige vann- og avløpsledninger

Anlegget er ikke teknisk vurdert. Bygningssakkyndig er ikke VVS fagmann, kontakt rørlegger for evt. nærmere kontroll av anlegget. Bunnledningene og utvendige ledninger er nedgravd og ikke tilgjengelig for inspeksjon. For mer info ang. levetider og brukstider se byggforsklad 700.330 Levetider for sanitærinstallasjoner i boliger.

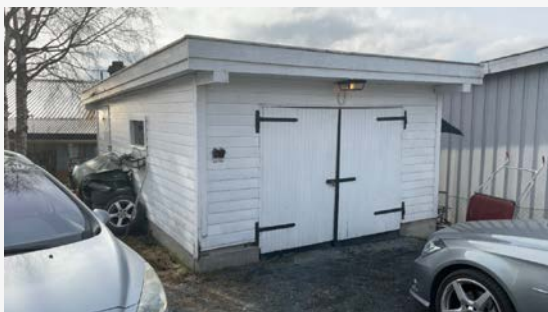
### Garasje

Bygningen har vedlikeholdsbehov.
