# Arups gate 2 B 0192 OSLO

## Tilstandsrapport Eierskifte

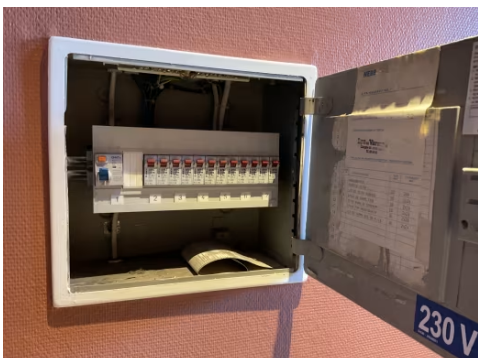
## 6.7 Elektrisk

### Oppsummering av elektrisk

TG-2

Det er ikke fremlagt samsvarserklæring på elektrisk arbeid/anlegg montert etter 01.01.1999.

Det er kursfortegnelse i sikringsskapet. Det er ikke sjekket om kursene er i samsvar med kursfortegnelsen.

Boligen har et eldre elanlegg uten dokumentasjon. Det bør gjennomføres en utvidet el-kontroll av en kvalifisert elektrofaglig person, og nødvendige tiltak vurderes deretter.

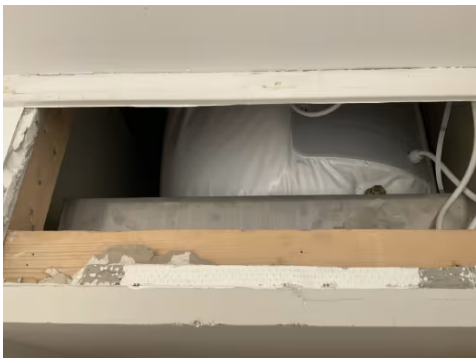
## 6.8 Varmtvannsbereder

Plassering bereder	
Berederen er plassert i himlingen i gangen.	
Fundament	
Årstall	
Ukjent	
Størrelse	
120 liter	
Er det manglende lekkasjesikring av bereder?	Nei
Er plugg (støpsel) på berederen brunsvidd?	Ikke kontrollerbart

Berederen er plassert i et stålkår med avløp ut i badet. Det er montert lekkasje stopper på vannrøret med føler på gulvet ved bereder og i kjøkkenbenken.

TG 2 er satt pga antatt alder. Det er vanskelig å komme til berederen og rørene.

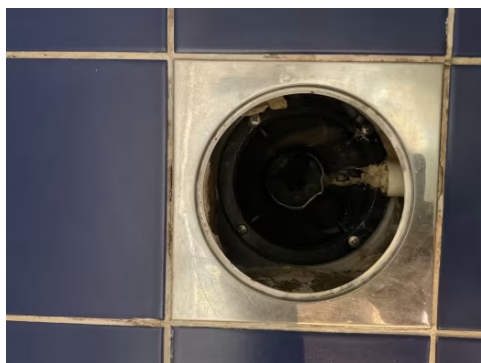
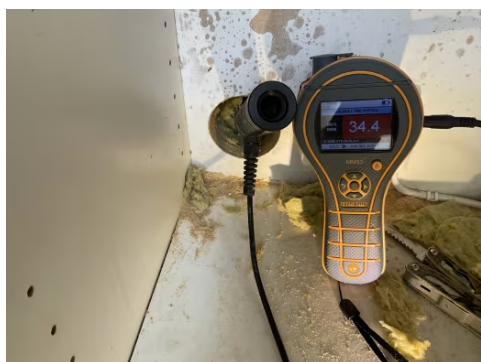
## 6.10 Våtrom: Bad/wc

TG-2

Det er sprekk i en gulvflis i dusjen.

Det registreres "bom" i gulvflis (mangelfull heft mot underlag).

Det anbefales å lage en åpning under gulvskinnen til dusjen slik at lekkasjevann kan renne mot sluk.

Det anbefales å lage bedre fall mot sluket. Flis med sprekk bør byttes.
