# Tilstandsrapport

📍 Kleivveien 53 A, 1356 BEKKESTUA

# gnr. 18, bnr. 100, snr. 32

Oppdragsnr.: 11114-1670

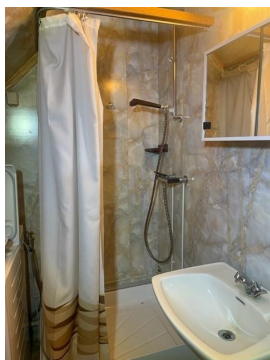
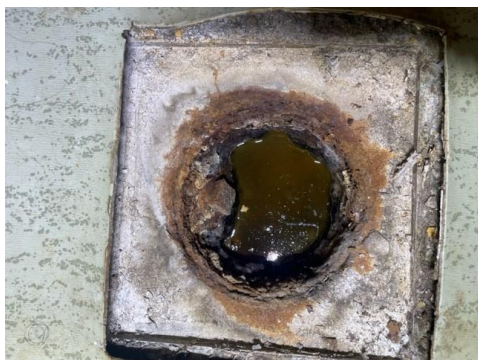
Eldre baderom med dusj og servant. Det er eldre røropplegg, sluk, utstyr m.m. Tilstandsgrad settes grunnet alder. Det er skader på gulv m.m.

- Våtrommet må oppgraderes for å tåle normal bruk etter dagens krav.

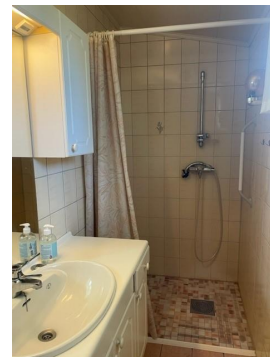
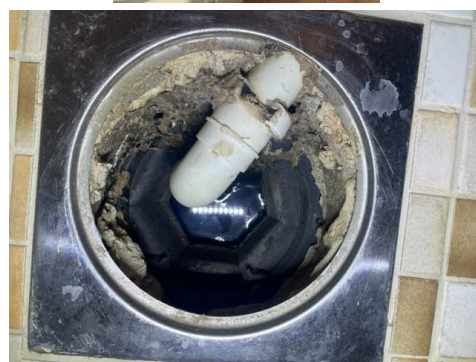
Flislagt eldre baderom med dusj, wc og servant. Det er malt profilert innredning og varmekabler i gulv i rommet, Det er eldre røropplegg, våtromskonstruksjon, sluk m.m.

Det er sprekker i flere veggfliser.

- Våtrommet må oppgraderes for å tåle normal bruk etter dagens krav.

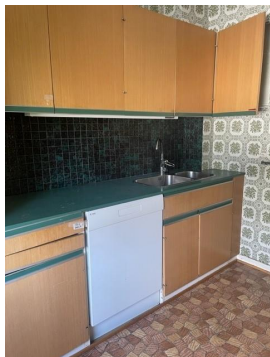
Eldre kjøkkeninnredning med glatte fronter og ventilator. Kjøkkenet med oppvaskkum og opplegg til oppvaskmaskin.

- Kjøkkeninnredningen er av eldre dato, og den mangler bruksfunksjoner/løsninger som er forventbart på et kjøkken.

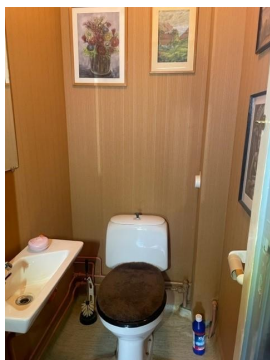
Separat toalettrom med servant og wc. Det er eldre røropplegg, utstyr m.m.

- Det er avvik:
- Toalettrom har kun naturlig avtrekk fra rommet, NS 3600 krever mekanisk avtrekk for å kunne gi TG 0/1.

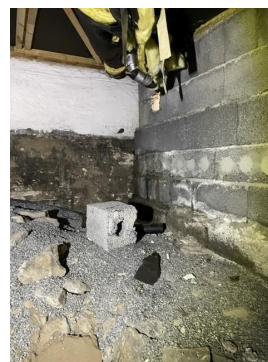
Det er eldre drenering rundt boligen.

- Mer enn halvparten av forventet levetid på drenering er overskredet.

Det ble registrert noe høy fuktighet i vegger og gulv i boder i underetasje, og høy fuktighet på vegg i krypekjeller.

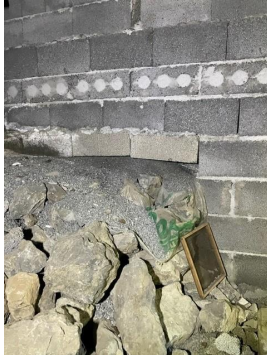
Det er støpt mur på original del og lecamur på tilbygget del.

- Det er registrert utsigning av masser under grunnmuren.

Det ble observert at masser under lecamur i krypekjeller har seget, slik at muren ikke er skikkelig understøttet. Det er malingsflass og riss på grunnmur.

- Påviste skader må utbedres.
