Kleivveien 53A, 1356 BEKKESTUA

**FULL RENOVERING - del av  
tomannsbolig med god  
beliggenhet innerst i stikkvei**

# Tilstandsrapport

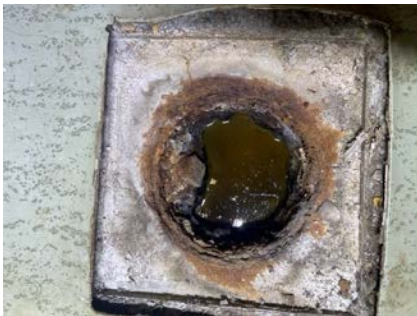
Eldre baderom med dusj og servant. Det er eldre røropplegg, sluk, utstyr m.m. Tilstandsgrad settes grunnet alder. Det er skader på gulv m.m.

- Våtrommet må oppgraderes for å tåle normal bruk etter dagens krav.

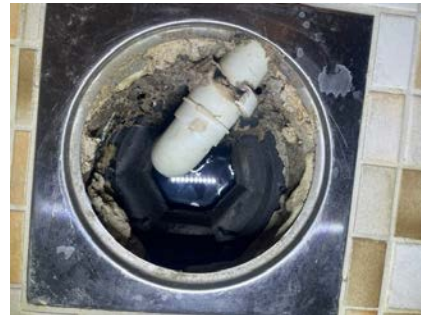
Fliselagt eldre baderom med dusj, wc og servant. Det er malt profilert innredning og varmekabler i gulv i rommet. Det er eldre røropplegg, våtromskonstruksjon, sluk m.m.

Det er sprekker i flere veggfliser.

- Våtrommet må oppgraderes for å tåle normal bruk etter dagens krav.
