# Tilstandsrapport

Boligbygg med flere boenheter

Jens Bjelkes gate 71 , 0652 OSLO

Befaringsdato: 30.03.2026

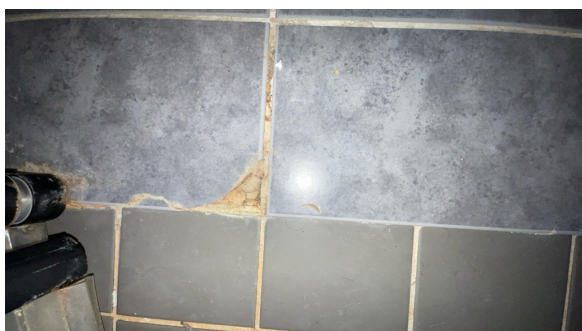
Det er en høydeforskjell på ca. 25 mm fra topp slukrist til topp flis ved døren. Det er en stål list ved dørterskelen.

- Det er påvist at flisfuger har riss/sprekker.

TG 2 pga: Det er en knust gulvflis ved den ene dusjdøren. Det er sprekker i noen fuger.

Knust flis bør skiftes ut, og noen fuger bør fuges om.

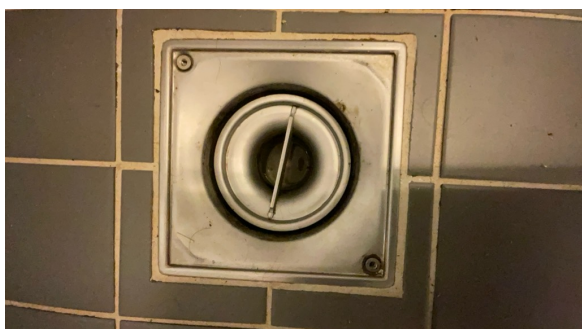
Det er stålsluk.

Det er ikke mulig å konstatere om membranen er festet til klemringen på denne type sluk.

- Mer enn halvparten av forventet brukstid er passert på membranløsningen.

TG 2 pga: Tettesjikt har nådd en alder som gjør tettheten usikker i tiden som kommer.

- Overvåk tilstanden jevnlig. For å få tilstandsgrad 0 eller 1 må tettesjiktet skiftes ut, men tidspunktet for når dette er nødvendig er vanskelig å si noe om.

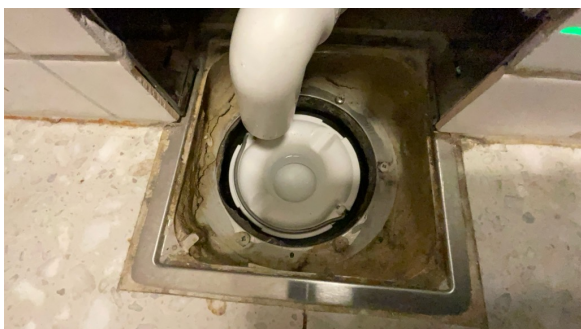
Det er plastsluk. Membranen er festet til klemringen på sluket.

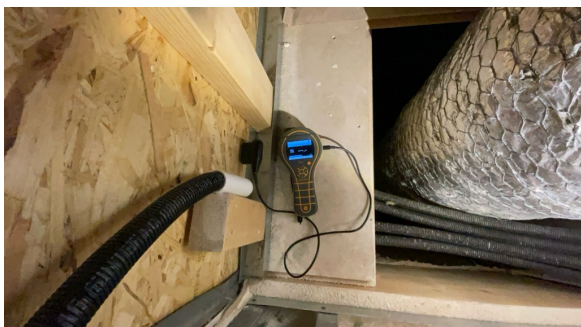
Hulltaking er ikke foretatt, med er foretatt fuksøk i tilstøtende kanal bak badet. Det ble ikke påvist fukt i veggen mot badet.

Det er utført søk med fuktindikator i overflater med synlig tettesjikt (fliser, beleg, tapet, baderomsplater) i og omkring våtsoner. Undersøkelsen viser ingen tegn på fukt.

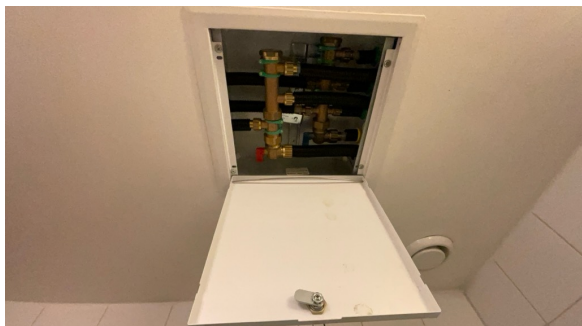
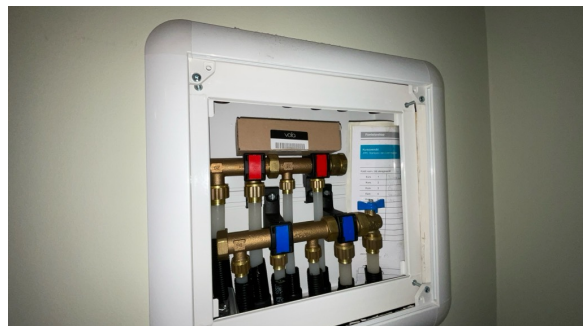
Det er rør i rørsystem, og noen kobberrør.

Det er fordelerskap i badet i 2. etasje, og i hallen i 3. etasje.

Det er stoppekraner i fordelerskapene.

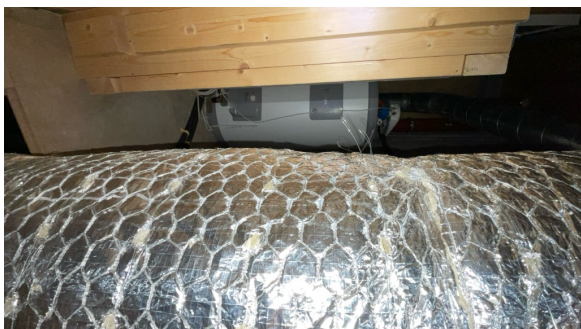
Varmtvannsbereder fra 2021 på ca. 200 liter plassert i kanal bak badet i 3. etasje.

Bereeder er plassert i tørt rom, og er lekkasjesikret med automatisk vannstopppventil.
