# Tilstandsrapport

Boligbygg med flere boenheter

Jens Bjelkes gate 71 , 0652 OSLO

Befaringsdato: 30.03.2026

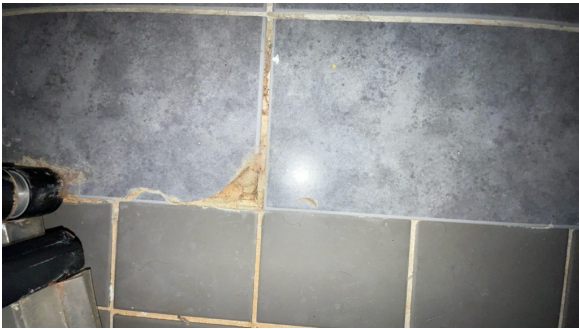
Det er en høydeforskjell på ca. 25 mm fra topp slukrist til topp flis ved døren. Det er en stål list ved dørterskelen.

- Det er påvist at flisfuger har riss/sprekker.

TG 2 pga: Det er en knust gulvflis ved den ene dusjdøren. Det er sprekker i noen fuger.

Knust flis bør skiftes ut, og noen fuger bør fuges om.

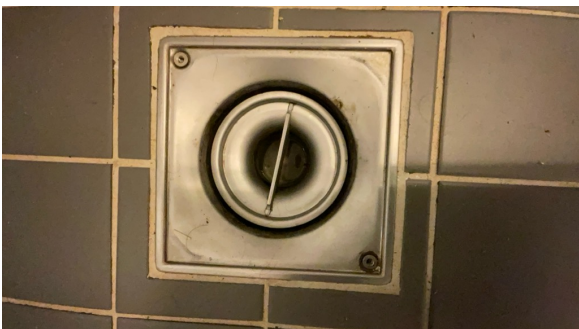
Det er stålsluk.

Det er ikke mulig å konstatere om membranen er festet til klemringen på denne type sluk.

- Mer enn halvparten av forventet brukstid er passert på membranløsningen.

TG 2 pga: Tettesjikt har nådd en alder som gjør tettheten usikker i tiden som kommer.

- Overvåk tilstanden jevnlig. For å få tilstandsgrad 0 eller 1 må tettesjiktet skiftes ut, men tidspunktet for når dette er nødvendig er vanskelig å si noe om.

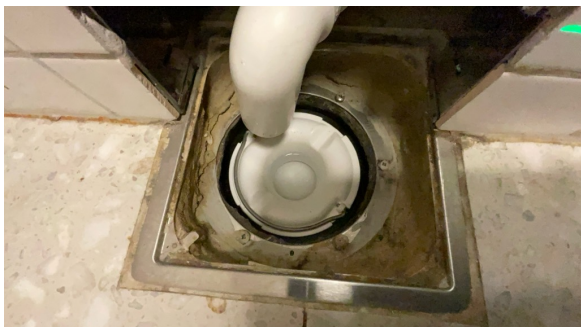
Det er plastsluk. Membranen er festet til klemringen på sluket.

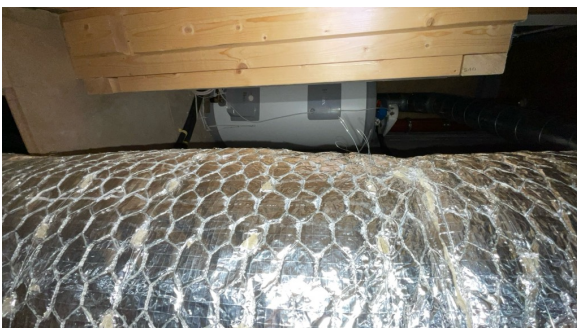
Varmtvannsbereder fra 2021 på ca. 200 liter plassert i kanal bak badet i 4. etasje.

Bereider er plassert i tørt rom, og er lekkasjesikret med automatisk vannstopventil.
