Tilstandsrapport

Enebolig

Hedumveien 87, 1930 AURSKOG

Rapportdato: 25.01.2025

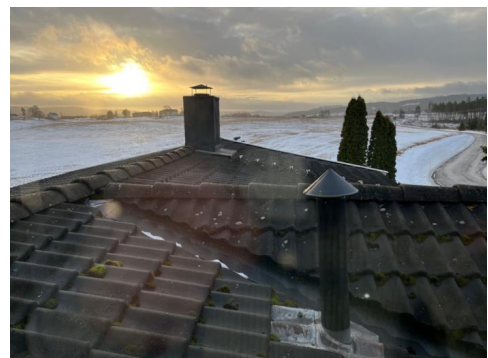
Takstein med slitt overflate, men opprettholder sin funksjon.

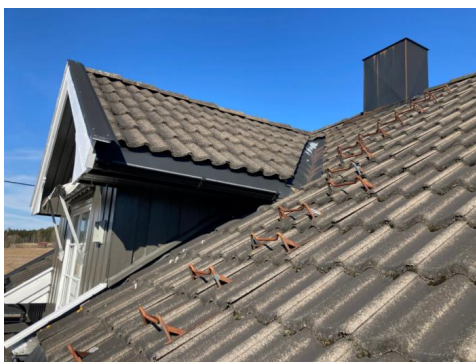
Takstige til opprinnelig bygning er rusten.

Rustne stigertrinn.

Takstige bør skiftes.

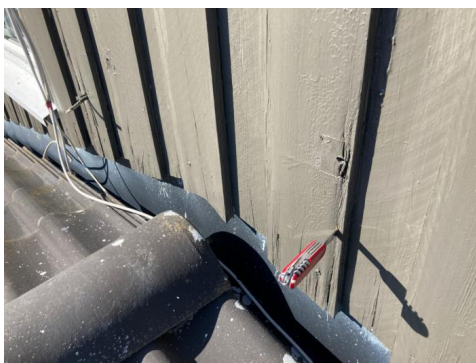
Sørvegg til loftetasje har tendenser til råte i kledning.

Det bør påregnes at deler av panel må skiftes.

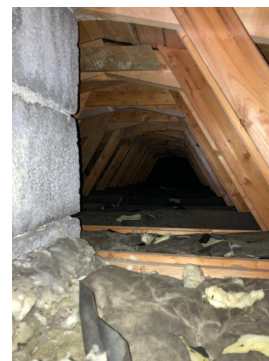
- Det er begrenset/dårlig ventilering av takkonstruksjonen.
- Det er avvik:

Møneloft over tilbygg del.

Det bør gjøres tiltak for å holde mus ute av bygning.

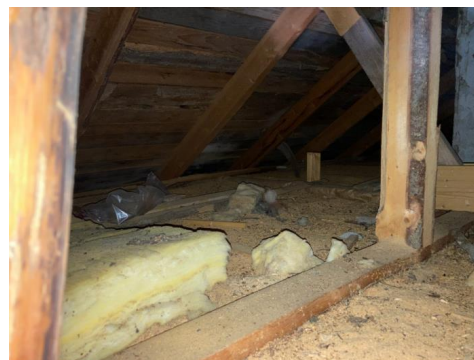
Møneloft over opprinnelig del.

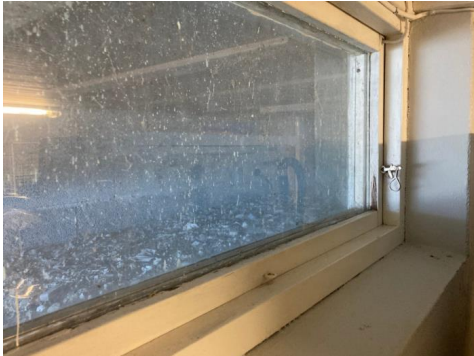
- Karmene i vinduer er slitte og det er sprekker i trevirket.

Koblet vindu med slitasje.

- Det må påregnes noe vedlikehold og at enkelte vinduer må skiftes ut.

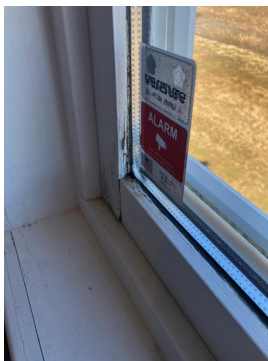
Enkelte vinduer har slitasje.

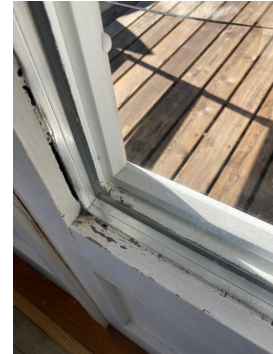
Terrassedør med slitasje.

Terrassedør bør utbedres eller eventuelt skiftes.

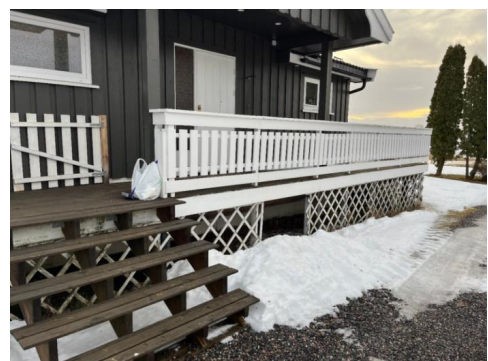
Manglende rekkverk.

- Rekkverk må monteres for å lukke avviket.

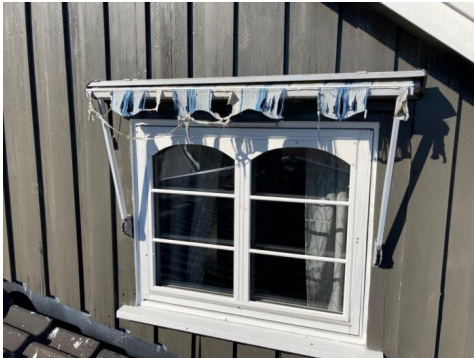
Enkelte markiser har skader i duk.

Markiseduk har skader.

Markiser med skader bør skiftes.

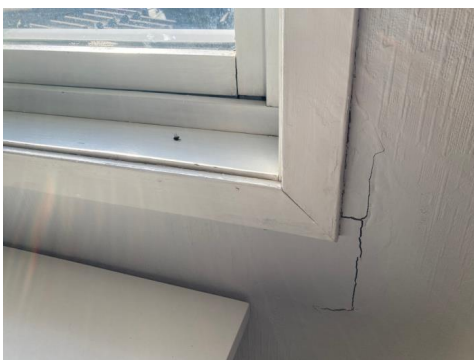
Slitasje og enkelte mindre skader på eldre overflater.

Sprekk i veggplate.

Det er ikke behov for tiltak utover normalt vedlikehold.

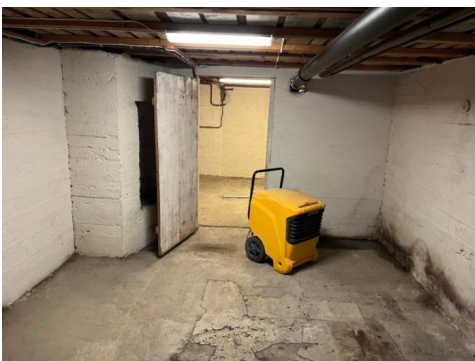
- Det er påvist indikasjoner på noe fuktgjennomtrengning inn i kjellermur.
- Kjeller har begrenset ventilering/luftgjennomstrømning.

Det er saltutslag på vegger og fukt på deler av gulv.

Pågående avfukting av kjeller på befaringstidspunktet i 2025.

- Det påviste fuktnivå gir grunn til å overvåke konstruksjonen jevnlig for å se utvikling over tid, og eventuelt foreta tiltak for å unngå fuktskader.

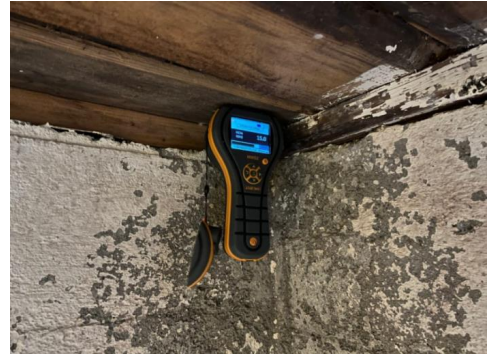
Fuktmåling i himling viste ca. 15 %, som er normalt.

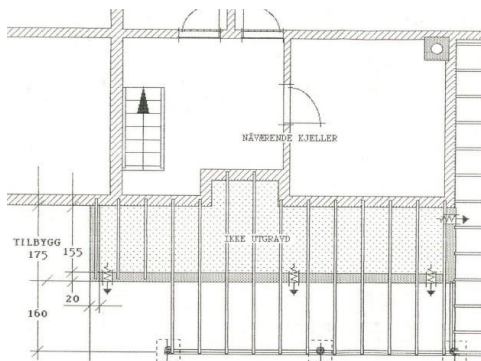
Tegning viser "ikke utgravd" del av kjeller.

- Om mulig bør det forsøkes etablert adkomst til kryptkjeller slik den kan inspiseres, dette er en utsatt konstruksjon.

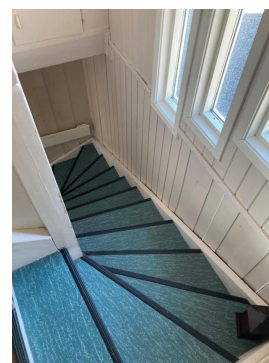
Trapp leilighet til loftetasje.

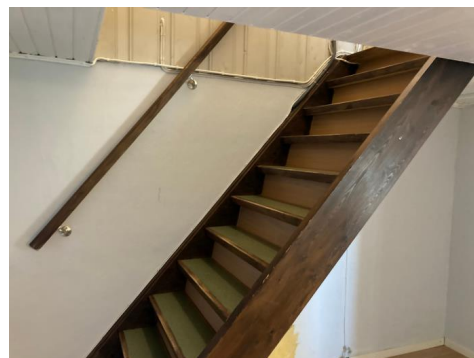
- Rekkverk må monteres for å lukke avviket.
- Det er ikke krav om utbedring av rekkverkshøyder opp til dagens krav.
- Håndløper bør monteres, men det var ikke krav på byggetidspunktet.

Trapp hoveddel mangler rekkverk.

Trapper bør utbedres.

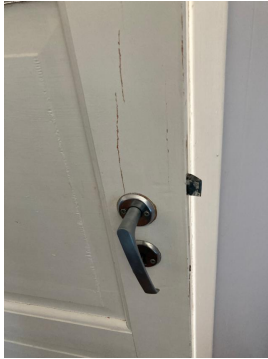
- Det er påvist avvik som tilsier at det bør foretas tiltak på enkelte dører.
- Flere eldre dører i leilighet har slitasje.

Dør i leilighet bør utbedres.

- Det bør foretas tiltak på enkelte dører.

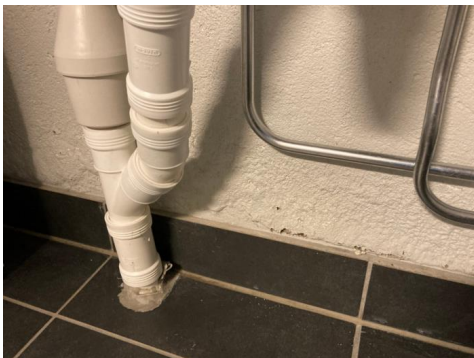
Løs puss på vegg.

Puss bør utbedres.

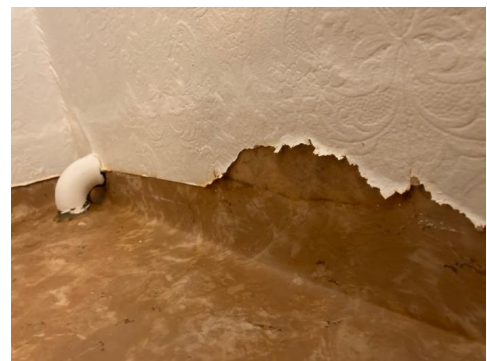
- Det er påvist tegn til fuktskader i overflater.
- Overflaten har omfattende skader

Skader på vegger.

- Badet/våtsonen står foran en full oppgradering.

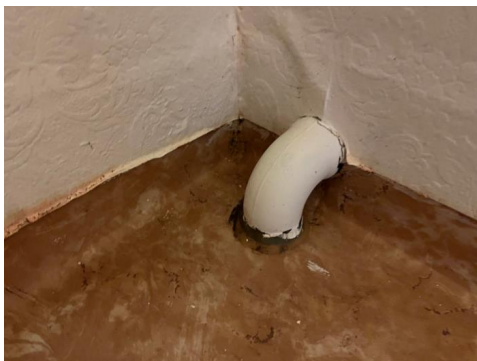
- Det er registrert knirk i gulvet.
 - Det er avvik:
- Eldre belegg som stedvis har sluppet fra underlaget.

Eldre belegg må skiftes.

- Tiltak:
- Belegg må skiftes.

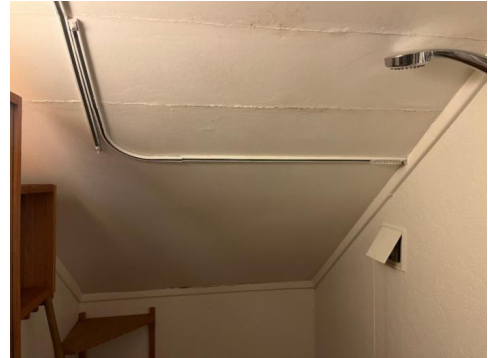
Sprekker i himling.

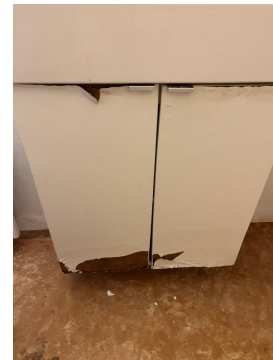
- Det er påvist skader på innredning.
- Servantskap har fuktskader, dusjløsning er ikke tilfredsstillende.

Servantskap har skader.

Badet må helrenoveres.

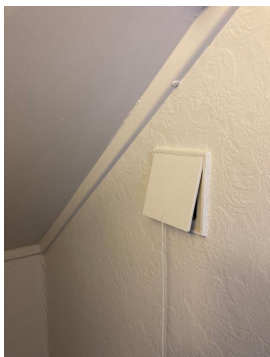
Naturlig ventilering.

- Elektrisk avtrekksvifte bør monteres for å lukke avviket.

Mekanisk avtrekk bør etableres for å unngå høy luftfuktighet i rommet, som kan føre til fuktskader.

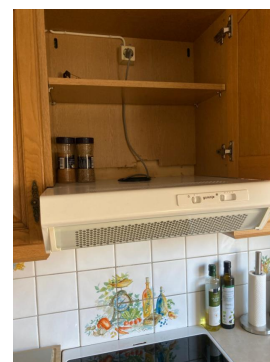
Ventilator uten kanal ut.

- Om mulig bør det etableres mekanisk/forsert avtrekk ut fra kokesonen.

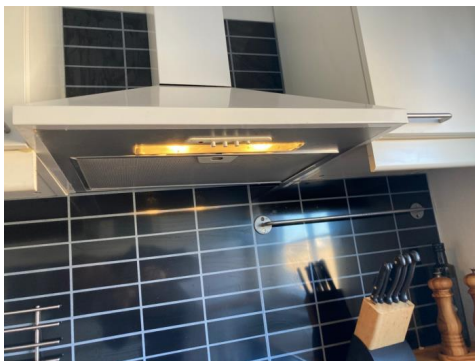
Ventilator uten kanal ut.

- Om mulig bør det etableres mekanisk/forsert avtrekk ut fra kokesonen.

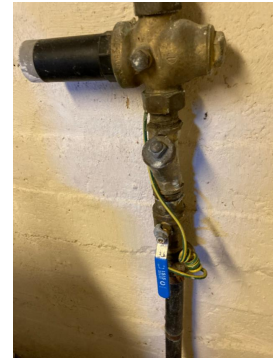
Stoppekran i kjeller til leilighet.

Hver boenhet skal ha egen innvendig stoppekran, dette bør monteres hvis mulig.

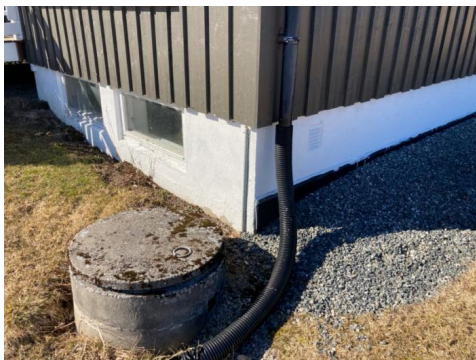
Det kan tyde på at det ikke er fuktsikret og drenert mot sør.

Synlig grunnmursplast mot øst.

Det bør undersøkes om det foreligger fuktsikring og drenering rundt hele bygning og at denne fungerer. Hvis ikke må det settes inn tiltak. Ved innredet og utforede vegger i kjeller er det viktig at fuktsikringen fungerer.
