Hedumveien 87, 1930 AURSKOG

Pen og innholdsrik enebolig i landlige omgivelser m/innredet leilighet. Solrik tomt på 1,35 mål, stor garasje og usjenert!

Befaringsdato: 17.01.2025 Rapportdato: 25.01.2025 Oppdragsnr.: 13998-1198 Referansenummer: VV1205

Tilstandsrapport

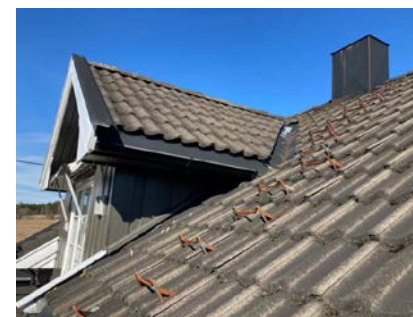
Rustne stigetrinn.

Takstige bør skiftes.

Kostnadsestimat: Under 10 000

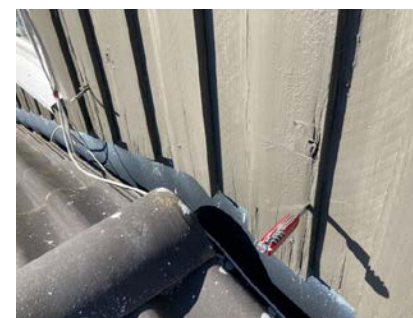
Sørvegg til loftetasje har tendenser til råte i kledning.

- Det må foretas tiltak for å lukke avviket.
- Det bør påregnes at deler av panel må skiftes.

Kostnadsestimat: 50 000 - 100 000

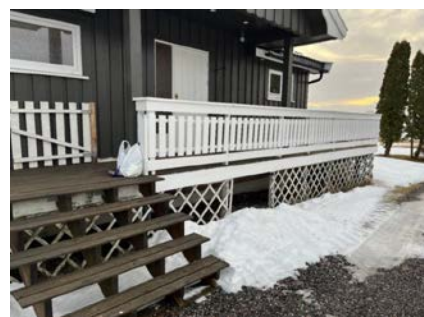
Manglende rekkverk.

- Rekkverk må monteres for å lukke avviket.

Kostnadsestimat: Under 10 000

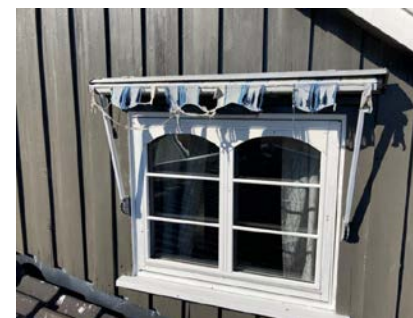
Markiseduk har skader.

Markiser med skader bør skiftes.

Kostnadsestimat: Under 10 000

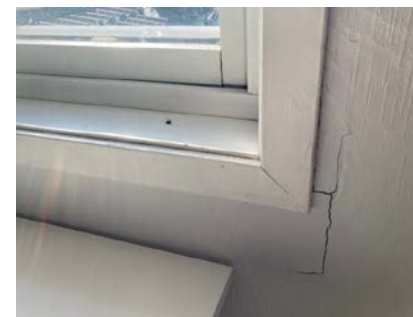
Sprekk i veggplate.

Det er ikke behov for tiltak utover normalt vedlikehold.

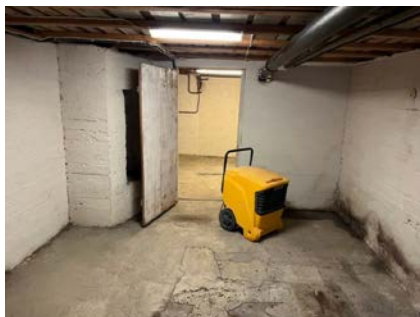
Eldre kjellere må betegnes som en risikokonstruksjon da de normalt ikke har dagens fuktsikring som dagens bygg og kan bli utsatt for fukt, spesielt ved store nedbørmengder og bør holdes under oppsikt.

Pågående avfukting av kjeller på befaringstidspunktet i 2025.

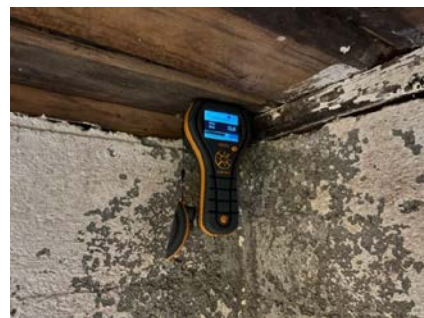
Fuktmåling i himling viste ca. 15 %, som er normalt.

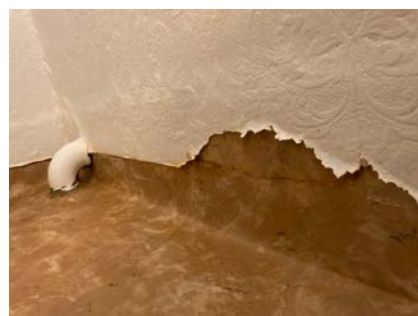
Våtrom > Loftetasje leilighet > Bad > Overflater vegger og himling: Våtromstapet e.l. på vegger malte plater i himling. Vurdering av avvik: Det er påvist tegn til fuktskader i overflater. Overflaten har omfattende skader.

Skader på vegger.

- Badet/våtsonen står foran en full oppgradering.

Kostnadsestimat: 10 000 - 50 000

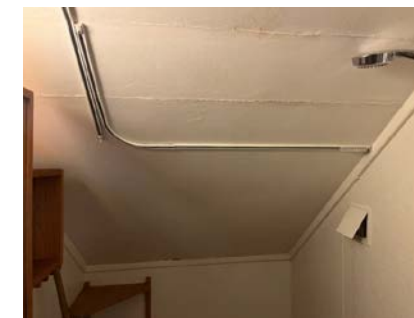
Sprekker i himling.

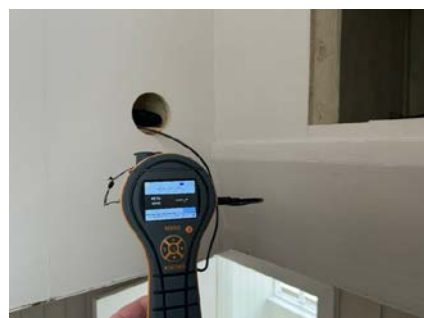
Hulltaking er foretatt i trapperom mot dusjsone.
Fuktmåling i trevirke viste under 7,8 %, som er normalt.

Fuktmåling uten avvik.
Ved målinger under 7,8 % vil displayet ikke vise resultat.

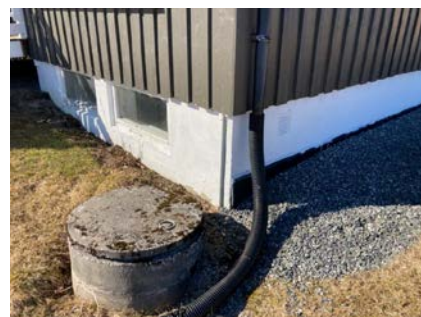
Synlig grunnmursplast mot øst.

- Tiltak:
Det bør undersøkes om det foreligger fuktsikring og drenering rundt hele bygning og at denne fungerer. Hvis ikke må det settes inn tiltak. Ved innredet og utforede vegger i kjeller er det viktig at fuktsikringen fungerer.

Kostnadsestimat: Ingen umiddelbar kostnad
