# Tilstandsrapport

📍 Lindtjenn 12, 4993 SUNDEBRU

# gnr. 3, bnr. 340

Befaringsdato: 13.01.2026

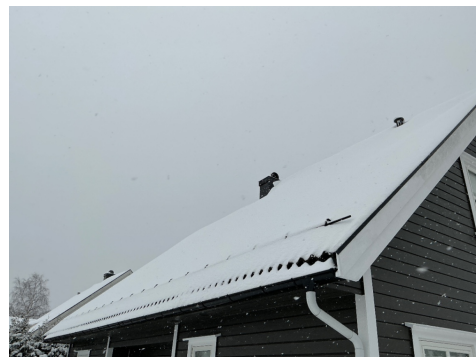
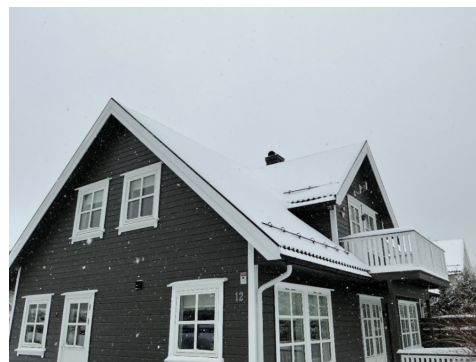
Pipe beslått. Generelt anbefales det tilsyn av loft for kontroll av taggjennomføringer/beslagsløsninger mm, spesielt høst/vinter ved kraftig nedbør/snø. Med dagens ekstremvær som tidvis oppstår så er disse punktene spesielt utsatt for mindre lekkasjer/fukt.

Takrenner og nedløp i stål. Tetthet og fallforhold på takrenner er ikke vurdert. På generelt grunnlag bør det påregnes normalt vedlikehold/opsyn som fjerning av løv/barnåler eller liknende.

- Mer enn halvparten av forventet brukstid er passert på renner/nedløp/beslag.

- Overvåk tilstanden jevnlig. For å få tilstandsgrad 0 eller 1 må beslag/renner/nedløp skiftes ut, men tidspunktet for når dette er nødvendig er vanskelig å si noe om.

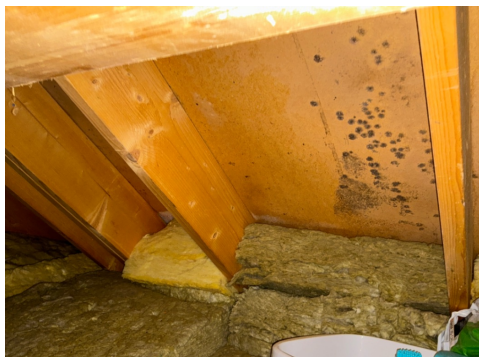
Trekonstruksjon, saltak.

- Det er begrenset/dårlig ventilering av takkonstruksjonen.

Man ønsker luftespalte i takkonstruksjon for å luften ut kondens fukt mm. Det er isolert opptil undertak, noe som kan redusere luftingen. Det er observert noe kondensmeker som følge. Kun kontrollert i redusert grad grunnet tilgang loft.

Jevnlig godt oppsyn av loft- og takkonstruksjoner anbefales på generelt grunnlag. Endring av bruk av boligen kan også endre forhold i kondens/konstruksjoner.

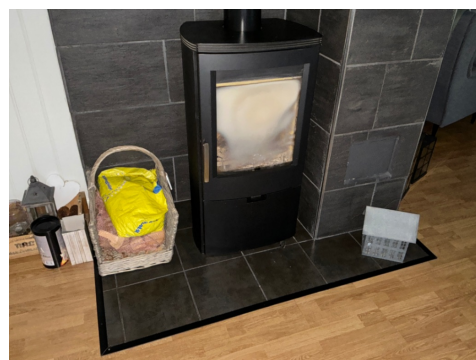
Elementpipe med flislagt overflate. Ingen vesentlige sprekker observert som tilsier svikt.

Vedovn i stue, ubrennbar flate foran ildåpning ansees tilfredsstillende.

Pipe og ildsted er ikke funksjonstestet. På generelt grunnlag anbefales jevnlig kontroll av pipe og ildsteder av lokale feie/branntilsyn.

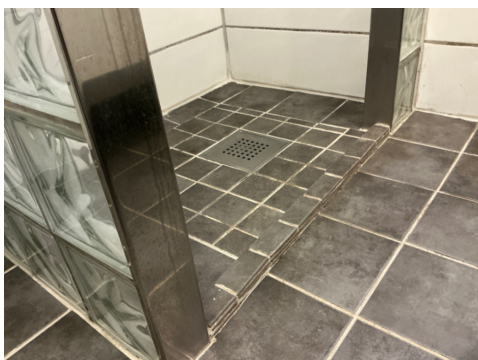
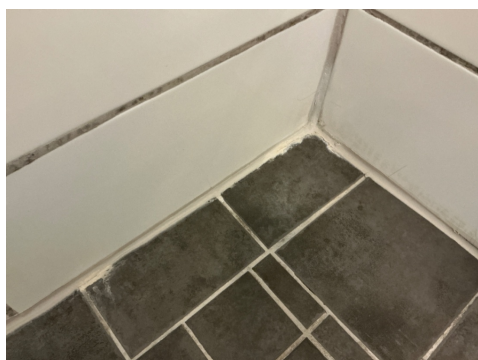
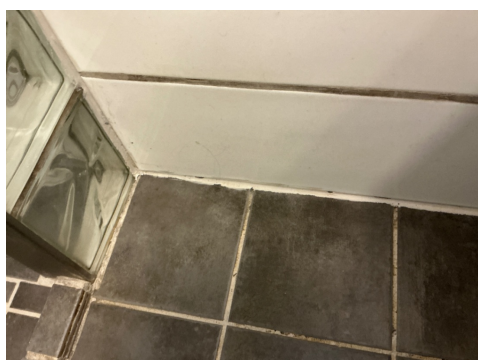
Noe lokalt fall dusjsone, men lite fall utenfor dusj. Det er litt oppkant inn til dusj og sluk innenfor, ved evt vannsøl eller lekkasje utenfor dusj så vil ikke det ledes enkleste vei til sluken.

Vær oppmerksom ved bruk. For å få tilstandsgrad 0 eller 1 må gulvet bygges om, for å få riktig fall til sluk. Det vil imidlertid sjelden være økonomisk rasjonelt som et enkeltstående tiltak. Ved en eventuell renovering, påse at våtrommet bygges med riktig fall til sluk.

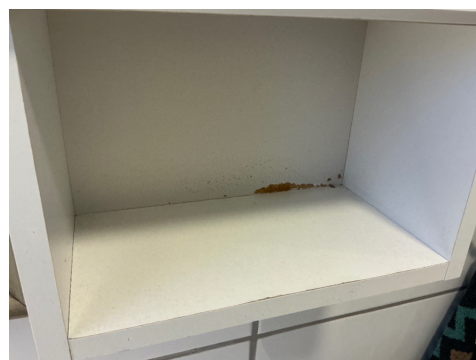
Litt merke innredning.

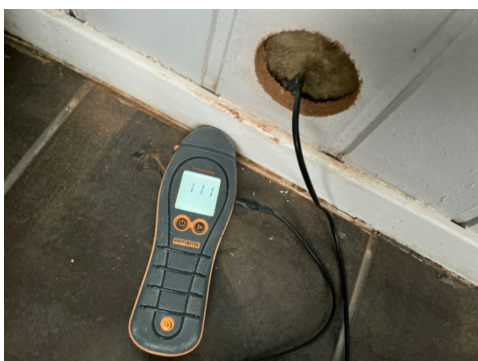
Hulltaking utført i tilstøtende rom, ikke tegn til avvik.

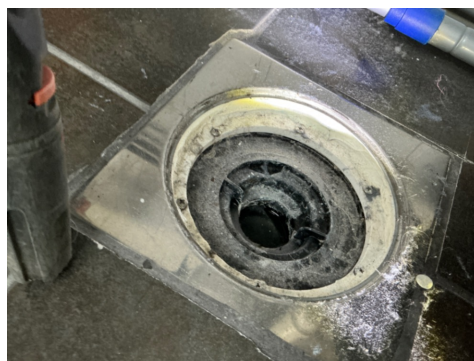
Ikke synlig noen membranløsning i sluken. Ukjent om finnes. Risiko ved evt lekkasje eller mye vannsøl. NorskStandard regner estimert levetid på evt membran 20 år. Ved alder over 10 år så regnes da mer enn halvparten av estimert levetid oppnådd og man får tg2 utfra alder alene.

Overvåk tilstanden jevnlig. For å få tilstandsgrad 0 eller 1 må tettesjiktet skiftes ut, men tidspunktet for når dette er nødvendig er vanskelig å si noe om.

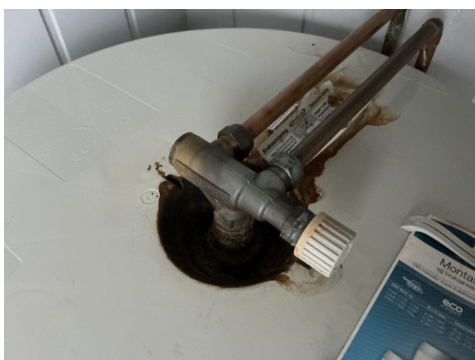
Det er rust rundt kolbe på midten av bereder topp, oppsyn.

- Det bør etableres tilfredsstillende el-tilkobling etter gjeldende forskrift.

Den bør nok påregnes byttet om ikke alt for lenge pga rust.
