# Tilstandsrapport

Enebolig

Stølsvegen 134, 5262 ARNATVEIT

Befaringsdato: 12.02.2025

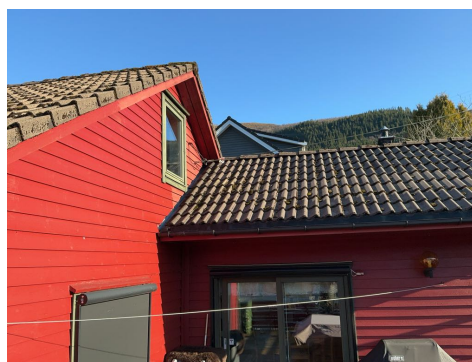
Mose bør jevnlig fjernes fra takflaten for å unngå fuktansamling og frostsprengning.

Taket er tekket med betongstein.

- Tidspunkt for utskiftning av undertak nærmer seg.
- Tidspunkt for utskiftning av takteking nærmer seg.

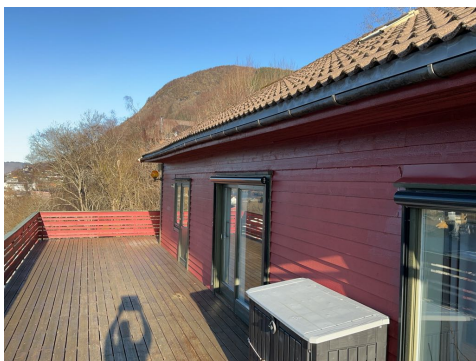
Det er observert retningsavvik/ nivåforskjell mellom byggenes forskjellige tilbyggingsperioder.

Noe retningsavvik er observert i mellom de ulike konstruksjonsdeler, ulike byggeår for tilbygg/ ombygging.

Retningsavvik trenger ikke utbedring og fungerer med dagens avvik (visuelt)

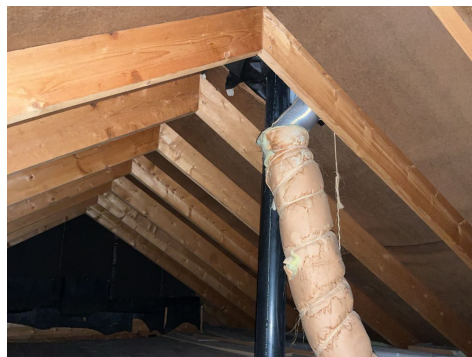
Bilde C: Isolere avkastrør helt opp i takhetten for å unngå kondens.

Avkastrør for ventilasjon må isoleres helt opp i takhetten for å unngå kondensering (bilde C)

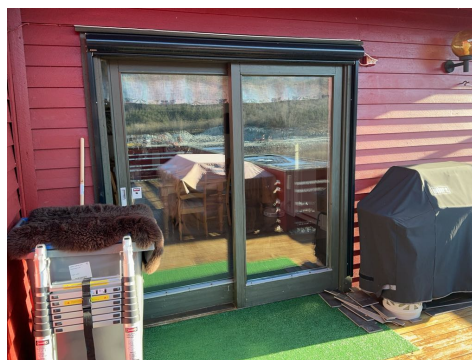
- Karmene i dører er værslitte utvendig og det er sprekker i trevirket.

Tilstandsgrad er gitt pga alder.

Skyvedør av tre fra 1987.

Smøre opp låser og bevegelige deler.

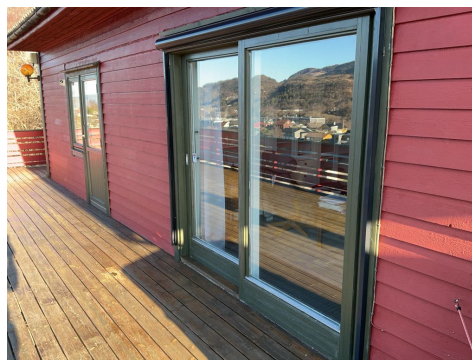
- Karmene i dører er værslitte utvendig og det er sprekker i trevirket.

Balkongdør i stue bør skiftes eller renoveres.

Dør bør skiftes eller renoveres.

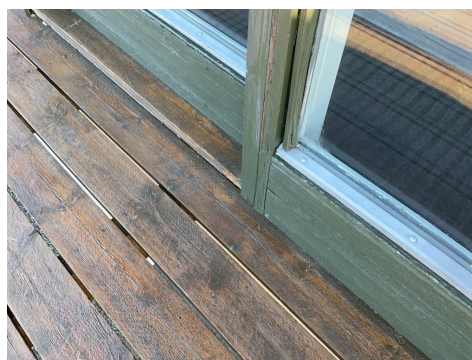
Løs vinduslist.

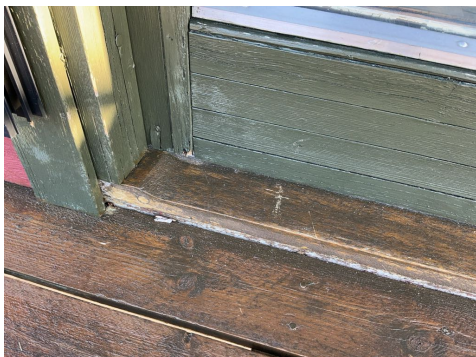
Stor slitasje.

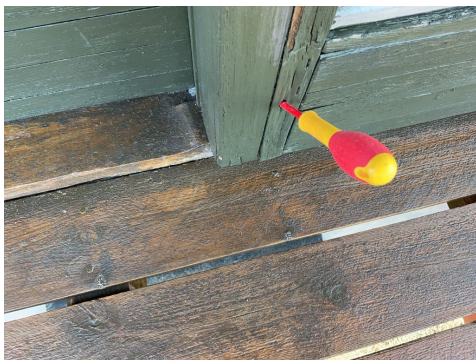
Råte i karm.

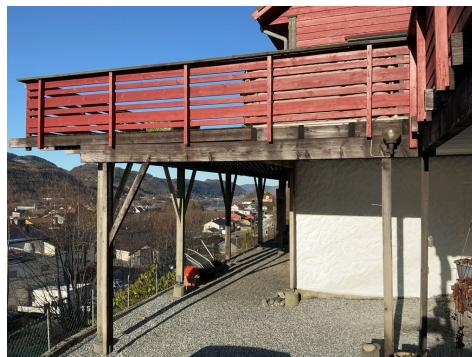
Terrasse på underliggende søyler/ bjelker.

Ubehandlete stolper og detaljer bør rengjøres og overflatebehandles.  
Slitt maling skrapes før nye overflatestrøk påføres.

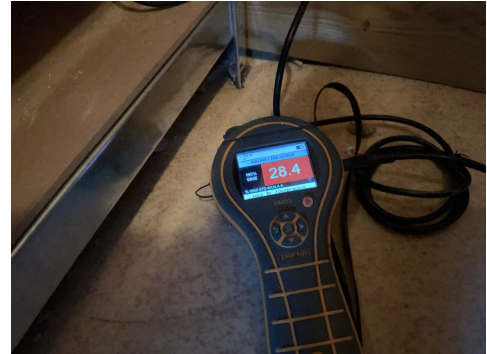
Fuktkvotemåling (vekt%) i konstruksjonen ble målt til 28-30. vått, rød sone.

- Det er konstatert høyt fuktnivå og synlig skade i vegg.

Fuktskade er synlig på gulv og påforet vegg og tiltak er nødvendig.

Fuktmåling i rød sone, vått.  
Synlige fuktmerker på veggplate i hjørne i bod.

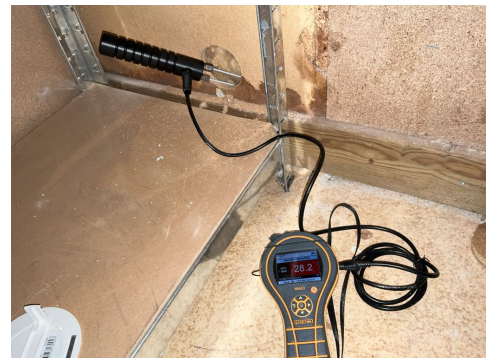
Sted for fuktsøk.

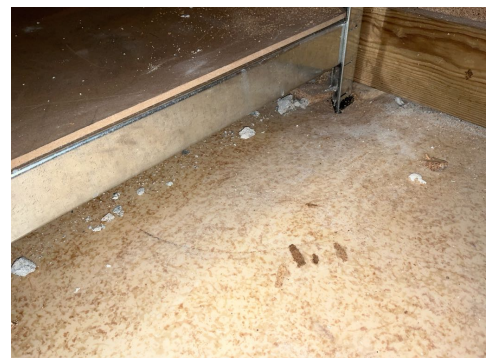
Synlig fuktskade på gulv og vegg

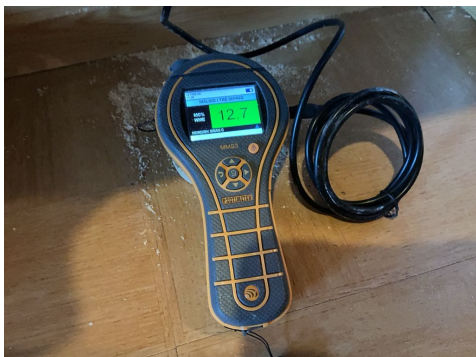
Fuktkvotemåling (vekt%) i konstruksjonen ble målt til 12.

Fuktsøk i påforet vegg mot blindkjeller, resultat grønn sone, tørr

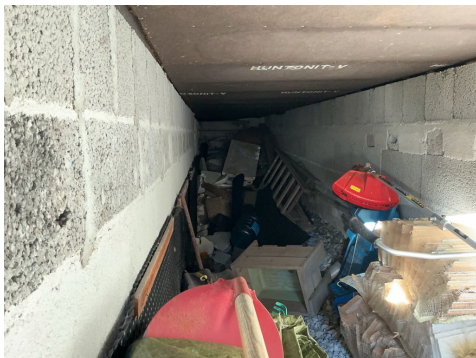
Bygningen har krypkjeller under trebjelkelag og stubbegulv. Her virker det tørt og luftig ved befaring. Ubehandlet lettklinker bør pusses/ overflatebehandles.

Her er det god og luftig kryprom som brukes til lagring av dagens eier. Åpning i grunnmur i byggets sør/ østlige ende.

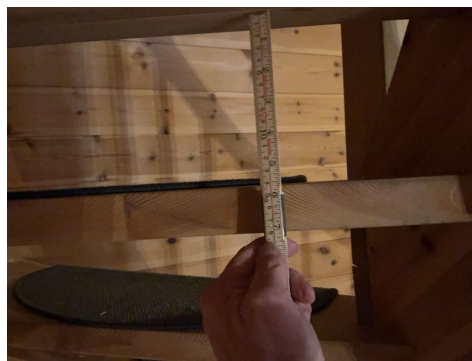
- Åpninger mellom trinn i innvendig trapp er større enn dagens forskriftskrav.
- Det mangler håndløper på vegg i trappeløpet.
- Det er avvik:

Tilstandsgrad er satt pga trappens alder og avvik i forhold til dagens forskriftskrav.

åpninger mellom trinn er større enn dagens forskriftskrav tillater (max10 cm)

Barnesikringslister kan eventuelt bestilles hos din nærmeste byggevareleverandør og ettermonteres under eksisterende trinn. Dette vil i de fleste tilfeller gjøre til at dagens forskriftskrav til åpninger mellom trinnene imøtekommes og at sikkerhet ivaretas.

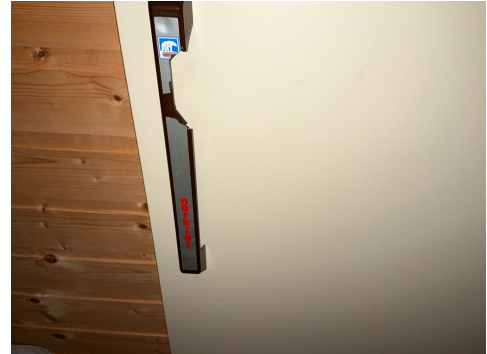
Det er skade på kjøleromsdør. Knust håndtak.  
Prinsipp for bygging av "rom i rommet" er ikke synlig ved inspeksjon.  
Ingen luftespalte i påføring for rom i rom.

Knust håndtak på kjøleromsdør

For å få bedre tilstandsgrad må kjølerommets oppbygging dokumenteres (se prinsippskisse).

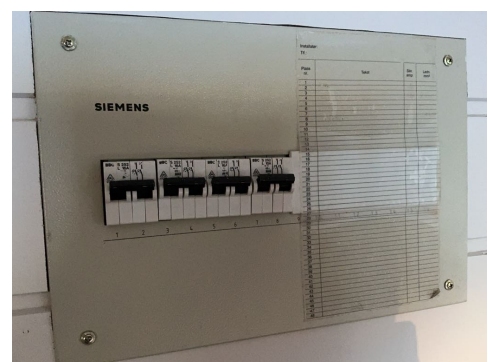
Modulpanel i underetasje.

Utydelig merking av kurser, bør oppdateres.

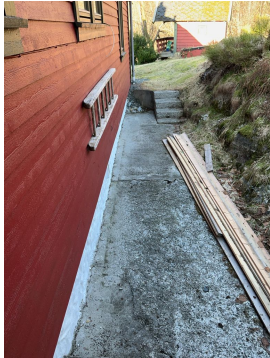
- Det mangler, eller på grunn av alder er det sannsynlig at det mangler, utvendig fuktsikring av grunnmuren ved kjeller/underetasje.
- Mer enn halvparten av forventet levetid på drenering er overskredet.

Drenering og overvann må ledes bort fra byggegrøp.

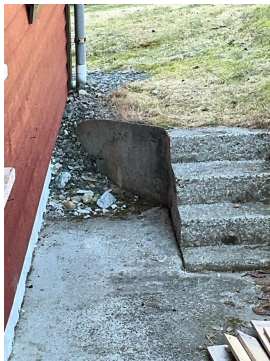
I dette området trengs det utbedring for å lede overvann bort fra byggegrøp.

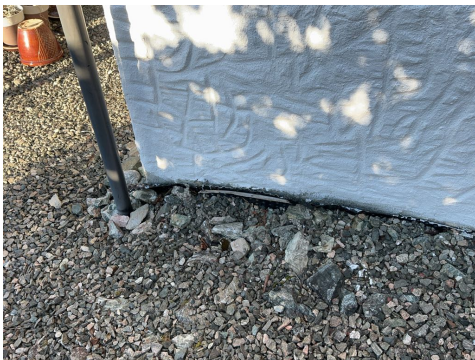
Knotteplast langs vegg mangler topplst/ kantavslutningslist.

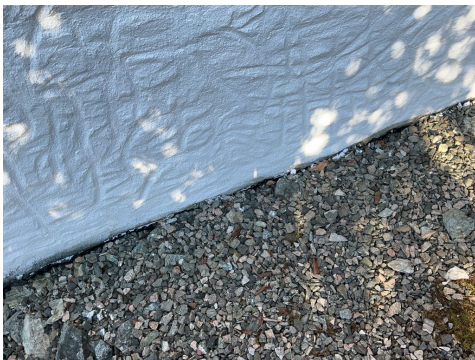
Mangler kantlist ved avslutning av knotteplast over terreng.
