## Kim Stavang Olsen

# Stor enebolig med sentral beliggenhet like ved skole og barnehage | Utsikt og solrikt | Garasje | El-bil

# Tilstandsrapport

Befaringsdato: 12.02.2025

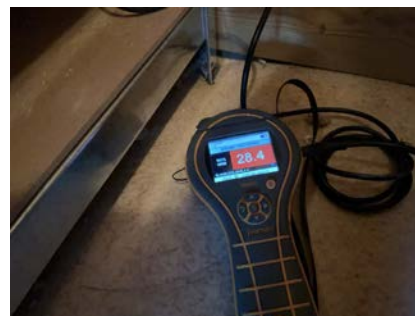
Fuktkvotemåling (vekt%) i konstruksjonen ble målt til 28-30, vått, rød sone.

- Det er konstatert høyt fuktnivå og synlig skade i vegg.

Fuktskade er synlig på gulv og påforet vegg og tiltak er nødvendig.

Fuktmåling i rød sone, vått.  
Synlige fuktmerker på veggplate i hjørne i bod.

**Kostnadsestimat: 10 000 - 50 000**

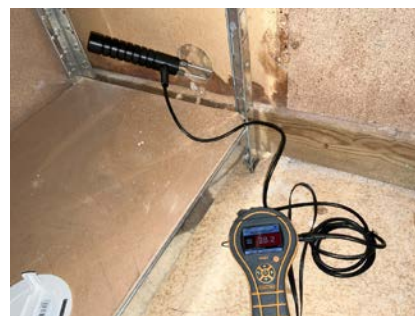
Sted for fuktsøk.

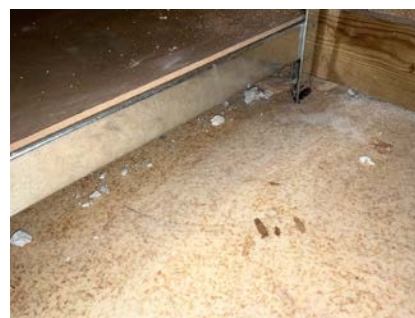
Synlig fuktskade på gulv og vegg

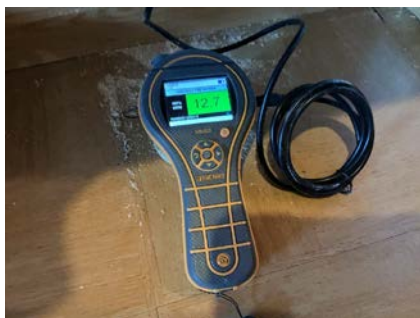
Fuktkvotemåling (vekt%) i konstruksjonen ble målt til 12.

Fuktsøk i påforet vegg mot blindkjeller, resultat grønn sone, tørr

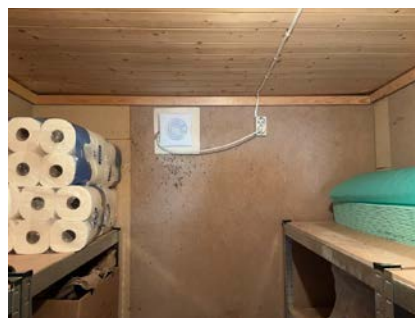
Boligen har naturlig ventilasjon.  
El-vifte montert i bod i underetasje.

fuktstyrt vifte i bod i underetasje.
