# Stor enebolig med sentral beliggenhet like ved skole og barnehage

# Tilstandsrapport

gnr. 288, bnr. 8

Befaringsdato: 12.02.2025

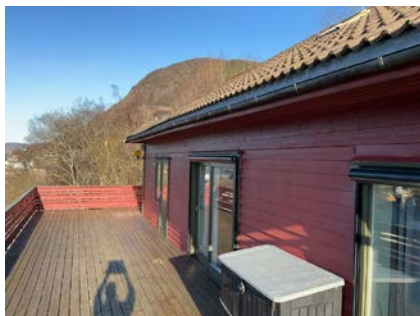
- Det er påvist avvik rundt gjennomføringer i takflaten.
- Konstruksjonene har skjevheter.

Det er observert retningsavvik/ nivåforskjell mellom byggenes forskjellige tilbyggsperioder.

Noe retningsavvik er observert i mellom de ulike konstruksjonsdeler, ulike byggeår for tilbygg/ ombygging.

Avkastrør for ventilasjon må isoleres helt opp i takhetten for å unngå kondensering (bilde C)

Retningsavvik trenger ikke utbedring og fungerer med dagens avvik (visuelt)

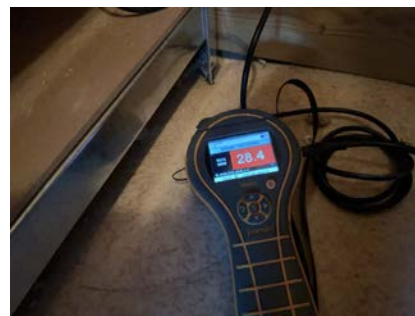
Fuktkvotemåling (vekt%) i konstruksjonen ble målt til 28-30, vått, rød sone.

- Det er konstatert høyt fuktnivå og synlig skade i vegg.
- Fuktskade er synlig på gulv og påforet vegg og tiltak er nødvendig.

Fuktmåling i rød sone, vått.  
Synlige fuktmerker på veggplate i hjørne i bod.

Dette punktet må alltid sees i sammenheng med utvendig drenering.

**Kostnadsestimat: 10 000 - 50 000**

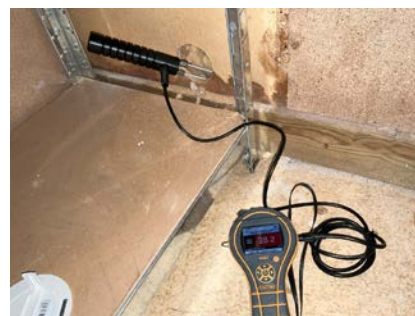
Sted for fuktsøk.

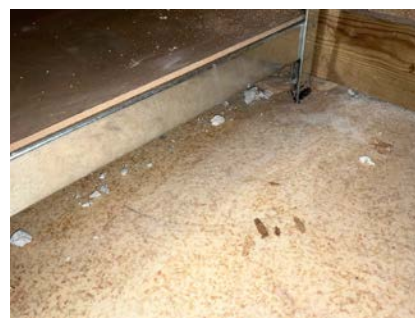
Synlig fuktskade på gulv og vegg

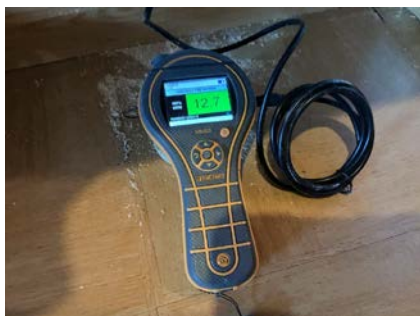
Fuktkvotemåling (vekt%) i konstruksjonen ble målt til 12.

Fuktsøk i påforet vegg mot blindkjeller, resultat grønn sone, tørr

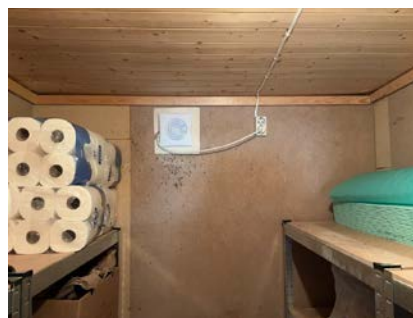
Boligen har naturlig ventilasjon.  
El-vifte montert i bod i underetasje.

fuktstyrt vifte i bod i underetasje.
