Enebolig  
Isveien 71  
1390 Vollen

#### Boligens tekniske tilstand:

Dato: 24/02/2025

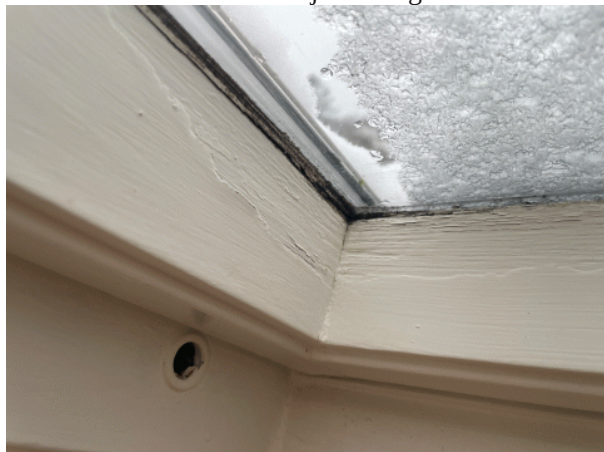
- Enkelte innerdører har behov for justering for god funksjon.
- Det er påvist forhøyet fuktinnhold i trekarm til takvinduer, samt tegn til skader som følge av kondensering e.l. på innsiden. Utskifting/vedlikehold av takvinduer bør påregnes. Bør ha jevnlig tilsyn.
- Håndtak på ytterdør er litt løst.

Settes på bakgrunn av alder og slitasje på de eldste vinduene/dørene.(takvinduer) Forventet tid for utskiftning nærmer seg.

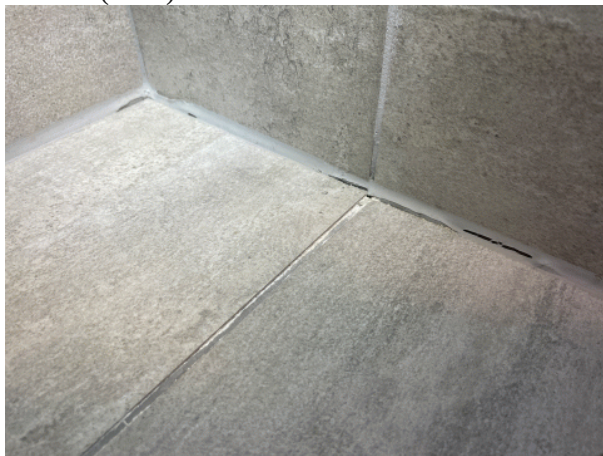
- Det er påvist sprekker i fuger.
- Det er påvist bom (hulrom) under fliser.
- Det er ikke påvist spor etter råteskade, muggvekst eller skadedyr.
- Terskel er vurdert som tilfredsstillende.
- Det er ikke påvist knirk i gulvet.
- Det er ikke påvist flekker eller andre skader.

- Merknader:** -Det er målt høydeforskjell med laser på 24 mm mellom topp flis ved terskel til slukrist i hovedgulvet. og 26 mm til sluket i dusjen. Lokalt fall i nedsenket dusjsone. ca. 1:100. Fall mot sluk er målt på tilfeldige plasser.
- Det er påvist hulrom under flis i hjørne mot yttervegg, samt riss i elastisk fugemasse. Dette kan indikere bevegelser i konstruksjonen og medføre i enkelte tilfeller utett membran/ tettesjikt. Fliser med hulrom kan lettere sprekke/knuse og enkelte kan etterhvert løsne.

Riss/sprekkdannelse i fugemasse (avvik ihht NS 3600:2018)

Hulrom (bom ) under flis

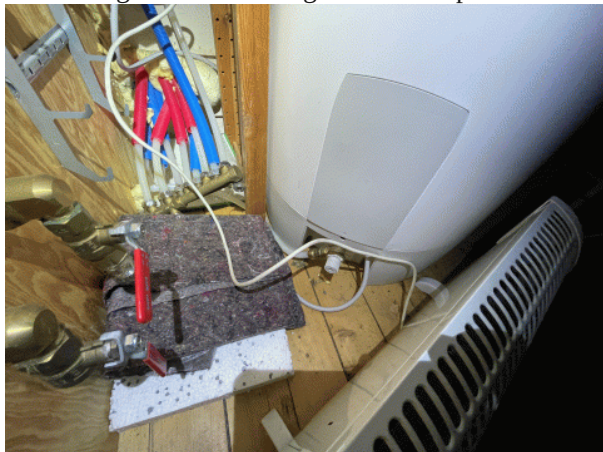
Avslutning/sammenkobling av rør-i-rør på boden
