Tilstandsrapport

Boligbygg med flere boenheter
-

Ragnhild Schibbyes vei 54, 0968 OSLO
-

Befaringsdato: 07.02.2025

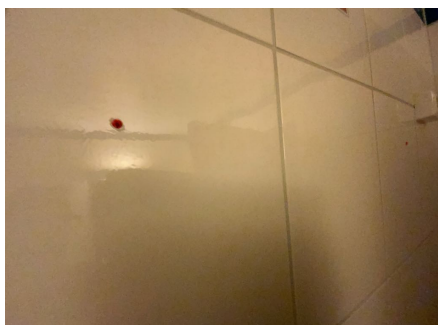
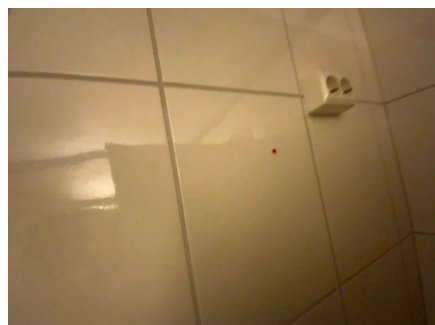
TG 2 Overflater vegger og himling

Det er 2 hull i vegg etter tidligere oppheng.

Tette hull med silikon. Hull er ikke i våt sone og derfor ingen risiko for fuktskader.

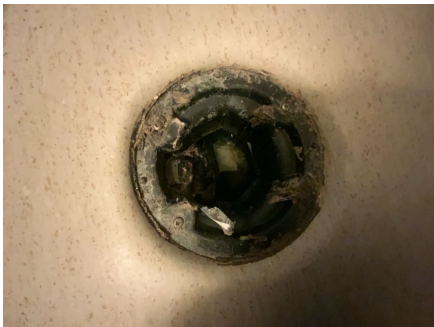
TG 2 Sluk, membran og tettesjikt

- Mer enn halvparten av forventet brukstid er passert på membranløsningen.
- Vurdering basert på alder. Tilstandsgrad 2 gis med bakgrunn i at mer enn halvparten av forventet brukstid for membran/tettesjikt er passert. Det er nå ingen symptomer på funksjonssvekkelse, men vær oppmerksom på at dette er en risikokonstruksjon.

Det er ikke fremlagt dokumentasjon på flis og membranarbeider og hva som er brukt av godkjent materiale bak fliser på vegger.

- Overvåk tilstanden jevnlig. For å få tilstandsgrad 0 eller 1 må tettesjiktet skiftes ut, men tidspunktet for når dette er nødvendig er vanskelig å si noe om. Ved renovering, påse at alle forhold med tettesjiktet, våtsone, sluk, røranlegg mv. dokumenteres.
- Installering av tett dusjkabinett anbefales.

Med tanke på badets alder på 20 år, anbefales kabinett for å begrense fuktbelastningen på konstruksjonen. Dokumentasjon på utført arbeider bør fremlegges hvis dette er mulig.

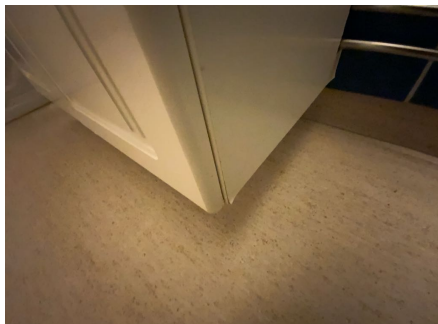
TG 2 Sanitærutstyr og innredning

Noe synlig svelling på nedre del av skap mot dusj.

Det bør etableres kabinett for å unngå fuktbelastning på baderomsmøbel.

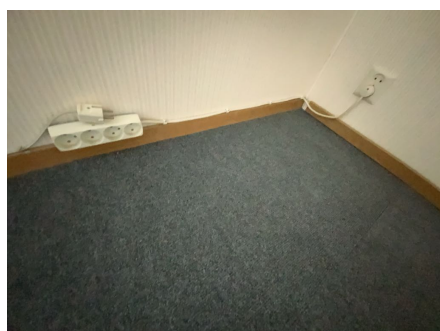
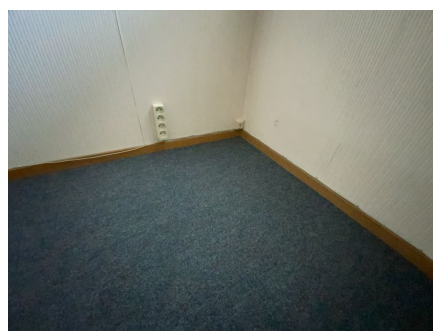
Det anbefales alltid en gjennomgang av anlegget med tanke på anleggets alder og det ikke foreligger kunnskap om anlegget. Med bakgrunn i NS3600 kreves det utført el-kontroll av fagperson for å få TG1 på anlegget. TG3 gis som følge av manglende nevnte avvik og manglende dokumentasjon/manglende el-kontroll.
