Enebolig m/kjeller  
Sjøstrandveien 32 A  
1391 Vollen

Dato: 23/08/2024

Asker Bygg og Eiendom AS

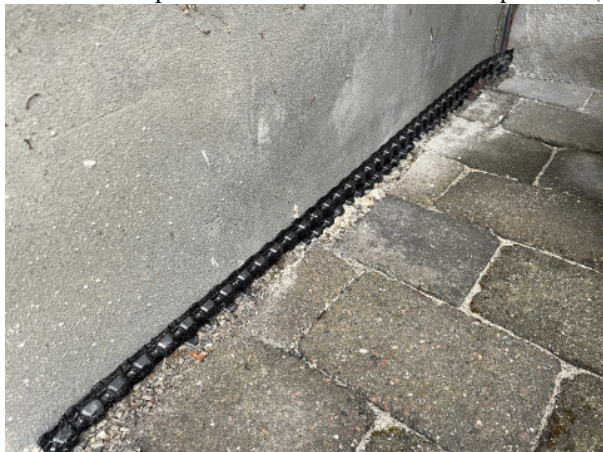
-Grunnmursplast mangler stedvis topplist. Dette kan føre til at fukt kommer mellom tettesjikt og grunnmur og skaper unødig belastning mot muren. Bør utbedres for sikker funksjon

TG 2:

Manglende topplist (Avvik ihht NS 3600:2018 Symptom på manglende funksjon)

Mer enn halvparten av forventet levetid har passert. (Vær obs på luktforandringer, fuktskjolder etc.)

TAKSTMANNENS VURDERING VED TG2:	
1.1	Byggegrunn, fundamenter, grunnmur, drenering og sikring mot vann og fuktighet
	Manglende toppliste (Avvik ihht NS 3600:2018 Symptom på manglende funksjon) Mer enn halvparten av forventet levetid har passert. (Vær obs på luktforandringer, fuktskjolder etc.)

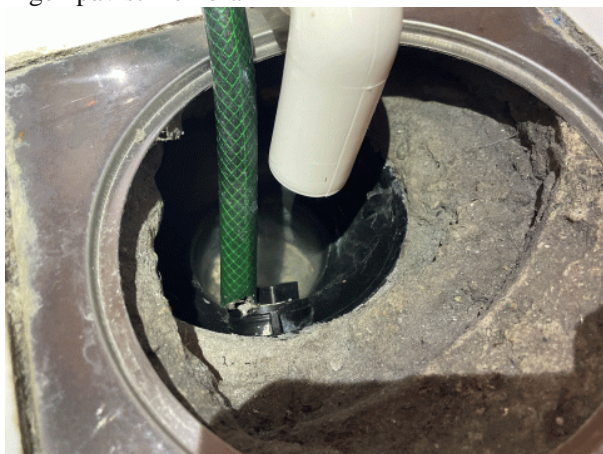
TG 2:

Ingen påvist membran

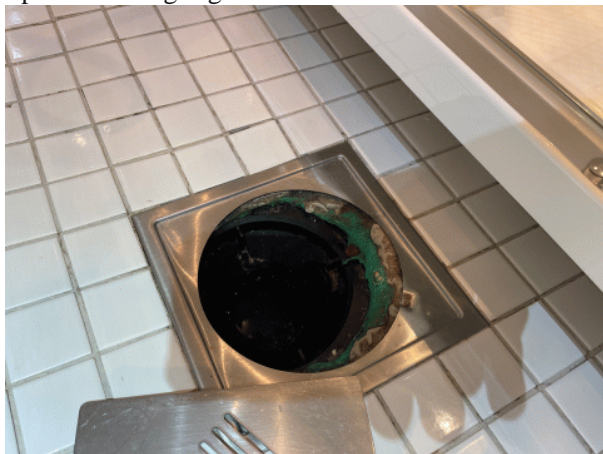
- Merknader:** -Det er påvist riss og sprekk i fuger, samt 1 stk flis.  
 -Det er knirk/svikt i undergulvet. (Trolig lagt flis over tidligere vinyl.)  
 -Fliser virker stedvis løse.  
 -Fall på gulv er ihht datidens krav ved oppføringstidspunktet. (TEK 85) Det er målt 20mm høydeforskjell fra topp slukrist til topp flis ved terskel. Hovedgulvet har svakt fall mot sluket. Lokalt fall rundt sluk. Oppkant ved dørterskel på 30 mm.  
 -Ikke mulig å påvise membran ved terskel uten destruktive inngrep.

Knirk i gulv

Sprekk i flis og fuger

7.2.2	Bad 1.etg Overflate gulv
	Knirk i gulv Sprekk i flis og fuger
7.2.3	Bad 1.etg Membran, tettesjiktet og sluk
	Mangelfull dokumentasjon på membran Forventet tid for utskifting er oppnådd/nærmer seg

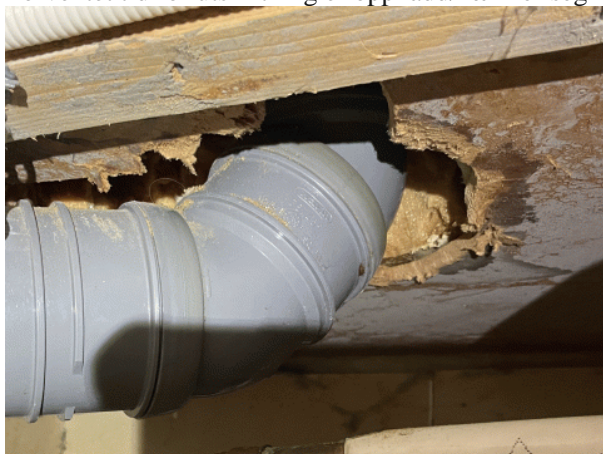
Membranen ligger skjult i konstruksjonen og kan ikke undersøkes uten å gjøre destruktive inngrep ved å demontere fliser. Viktig å merke seg at membran er en bygningsdel som har en naturlig slitasje over tid med en forventet levetid. Man kan anta at membran er påført alle flatene i våtsonen før flisene ble montert, da våtrommet er i daglig bruk uten tegn til lekkasjer.  
 Sluk i plast.

Mangelfull dokumentasjon på membran

Forventet tid for utskiftning er oppnådd/nærmer seg

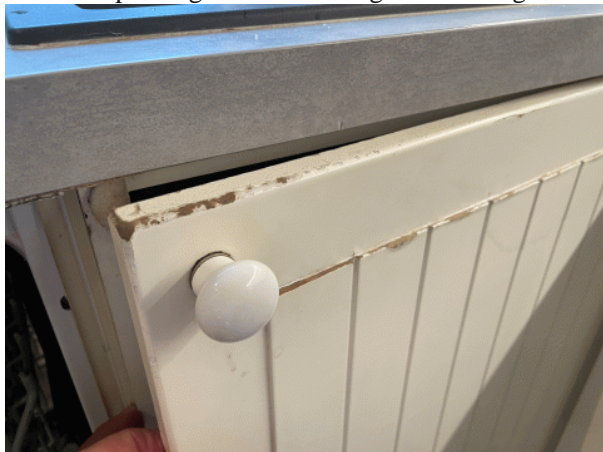
TG 2:

Vurderes på bakgrunn av svelling i innredning

7.3.3	Bad loft Membran, tettesjiktet og sluk
	Forventet tid for utskifting er oppnådd.
8.1	Kjøkken Kjøkken
	Vurderes på bakgrunn av svelling i innredning (avvik NS 3600:2018)

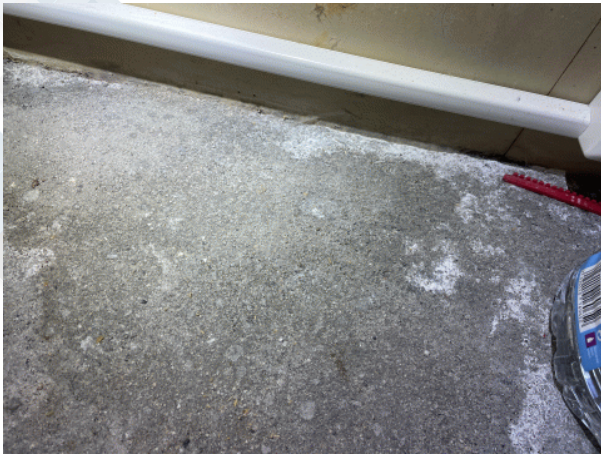
-Det er avvik i planhet på fliser

-Det er noe saltutslag på betonggulv i boden. Ingen tydelige tegn til fuktmerker. Årsak ikke videre vurdert.

TG 2:

Bom under fliser (avvik NS 3600:2018)

9.1.2	Innredet rom Gulvets overflate
	Bom under fliser (avvik NS 3600:2018)
10.1	WC og innvendige vann- og avløpsrør
	Manglende lekkasjespalte på innebygd sisterner
