# Tilstandsrapport

📍 Nuggerudveien 32 A, 1089 OSLO

# gnr. 102, bnr. 228, snr. 1

Befaringsdato: 11.09.2025

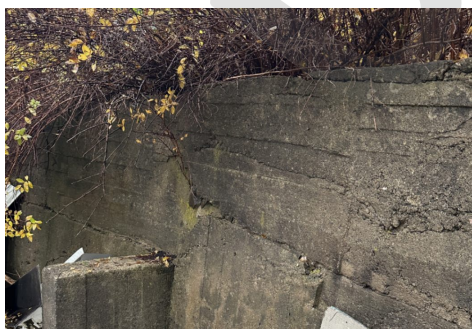
- Det er påvist mindre sprekker og/eller skjevheter i muren.
- Det er påvist større sprekker og/eller skjevheter i muren.

Det er observert sprekkdannelser i støttemur opp mot Nuggerudveien.

Sprekkdannelse i støttemur

- Lokal utbedring må utføres.
- Påviste skader må utbedres.
