# Tilstandsrapport

📍 Nuggerudveien 32 B, 1089 OSLO

# gnr. 102, bnr. 228, snr. 2

Befaringsdato: 10.10.2025

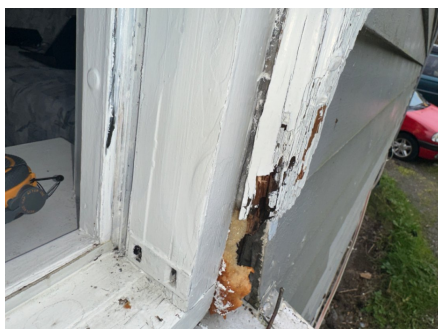
- Det er påvist at enkelte vinduer er vanskelig å åpne/lukke.
- Det er påvist avvik rundt innsetningsdetaljer.
- Det er påvist vinduer med fukt/råteskader.
- Karmene i vinduer er slitte og det er sprekker i trevirket.
- Vinduene har råteskader.

Det er observert forhøyede fuktverdier i karmen på eldre vinduer.

Råte i vindu mot stue

Vinduer med råteskader må erstattes med nye

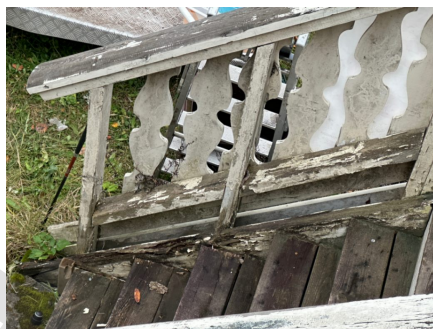
- Det er påvist fukt-/råteskader i konstruksjonen.

Fukt og råte itrapp mot terreng

- Råteskadede konstruksjoner må skiftes ut.

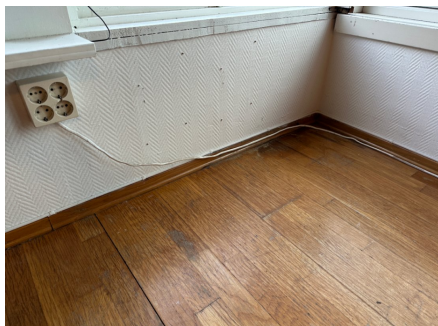
Parkett i entre og stue har vært utsatt for fukt, og bærer preg av eldre råte i enkelte bord.

Eldre fuktmerker i parkett

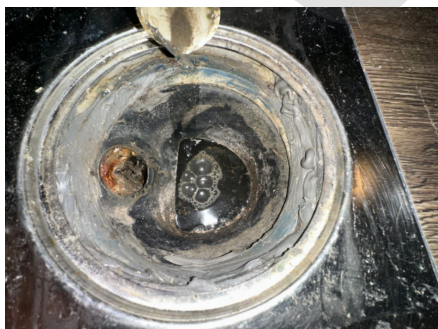
Våtrom har ikke ett forskriftmessig tettesjikt, det er lagt laminat på gulvet.  
Det er observert sprekkdannelser i veggfliser.

Plastsluk på bad

- Våtrommet har behov for omfattende oppgraderinger. For å sikre en løsning som oppfyller gjeldende krav, bør tettesjikt, sluk og rørapplegg oppgraderes og dokumenteres.
- Manglende oppgradering av våtrommet medfører høy risiko for at konstruksjonene ikke vil tåle vanlig bruk av vann eller lekkasjer. Selv om det er dusjkabinett, er det fortsatt en betydelig risiko for at våtrommets konstruksjoner ikke tåler lekkasjer. Dette kan føre til fuktskader på tilstøtende konstruksjoner.

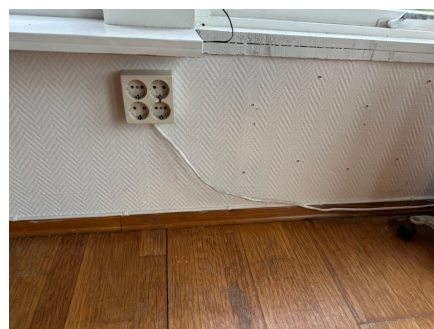
Løse ledninger fra stikkontakt på stue
