# Tilstandsrapport

📍 Nuggerudveien 32 B, 1089 OSLO

# gnr. 102, bnr. 228, snr. 2

Rapportdato: 19.11.2025

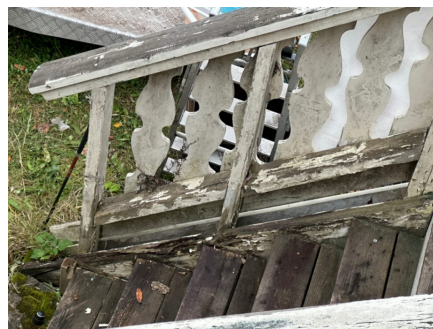
- Det er påvist fukt-/råteskader i konstruksjonen.

Fukt og råte itrapp mot terreng

- Råteskadede konstruksjoner må skiftes ut.

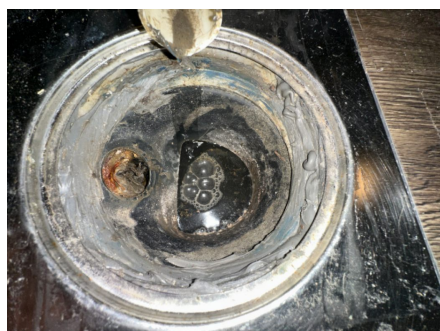
Våtrom har ikke ett forskriftmessig tettesjikt, det er lagt laminat på gulvet.  
Det er observert sprekkdannelser i veggfliser.

Plastsluk på bad

- Våtrommet har behov for omfattende oppgraderinger. For å sikre en løsning som oppfyller gjeldende krav, bør tettesjikt, sluk og røropplegg oppgraderes og dokumenteres.
- Manglende oppgradering av våtrommet medfører høy risiko for at konstruksjonene ikke vil tåle vanlig bruk av vann eller lekkasjer. Selv om det er dusjkabinett, er det fortsatt en betydelig risiko for at våtrommets konstruksjoner ikke tåler lekkasjer. Dette kan føre til fuktskader på tilstøtende konstruksjoner.

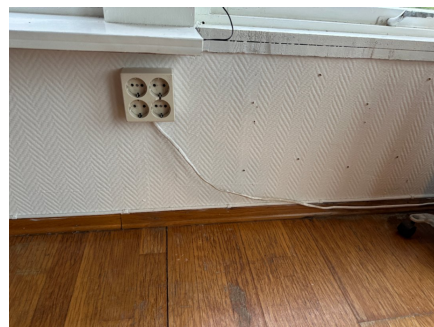
Løse ledninger fra stikkontakt på stue
