# Tilstandsrapport

📍 Nuggerudveien 32 A, 1089 OSLO

# gnr. 102, bnr. 228, snr. 1

Rapportdato: 19.11.2025

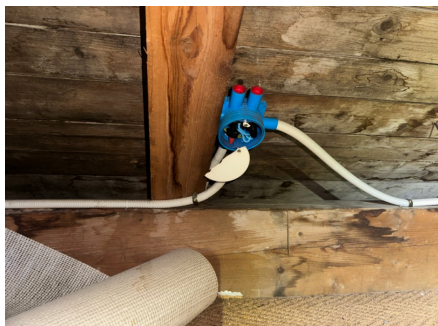
8. Er det tegn til at det har vært termiske skader (tegn på varmgang) på kabler, brytere, downlights, stikkontakter og elektrisk utstyr? Sjekker samtidig tilstanden på elektrisk tilkobling av varmtvannsbereder, jamfør eget punkt under varmtvannstank  
**Ja**
9. Er der synlig defekter på kabler eller er disse ikke tilstrekkelig festet?  
**Ja**

Ødelagt dekklokk på koblingsboks på loft

El-anlegget må oppgraderes av en fagmann, anlegget bør sjekkes i sin helhet.  
Det er umulig for takstmann å kartlegge kostnader for el-anlegget, da det kan forekomme skjulte avvik i boligen.

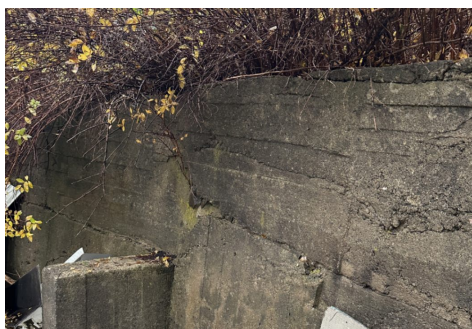
- Det er påvist mindre sprekker og/eller skjevheter i muren.
- Det er påvist større sprekker og/eller skjevheter i muren.

Det er observert sprekkdannelser i støttemur opp mot Nuggerudveien.

Sprekkdannelse i støttemur

- Lokal utbedring må utføres.
- Påviste skader må utbedres.
