# Tilstandsrapport

📍 Nuggerudveien 32 C, 1089 OSLO

# gnr. 102, bnr. 228, snr. 3

Rapportdato: 19.11.2025

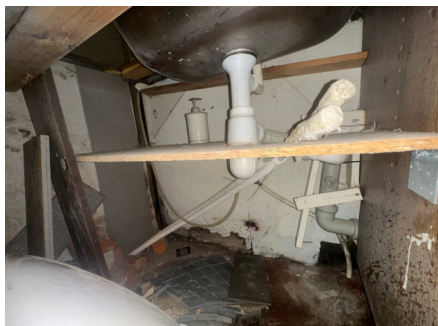
Rørpropp på kjøkken

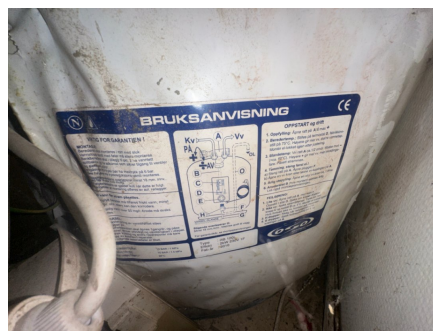
Typebetegnelse for varmtvannsbereder.

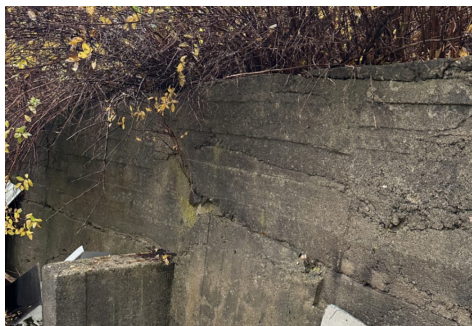
- Det er påvist mindre sprekker og/eller skjevheter i muren.
- Det er påvist større sprekker og/eller skjevheter i muren.

Sprekkdannelse i støttemur

- Påviste skader må utbedres.
- Lokal utbedring må utføres.
