# Tilstandsrapport

Leilighet

Orødgrenda 18A , 1793 TISTEDAL

Befaringsdato: 09.02.2026

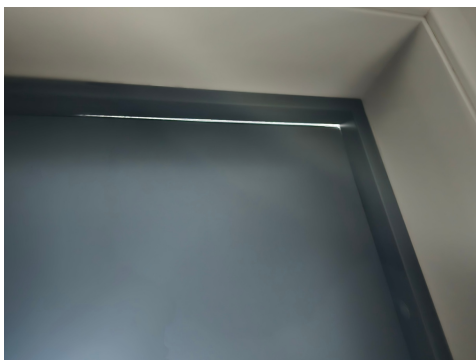
### TG 2 Dører

**Vurdering av avvik:**  
• Det er påvist utetthet/åpning mellom dørblad og dørkarm. Dvs. at kald trekk kan oppstå.

Det er registrert at dørblad tetter ikke tilstrekkelig mot karm i det ene hjørnet oppe.

Dørbladet bør justeres slik at det tetter bedre mot karmen, spesielt i det aktuelle hjørnet.  
Dersom dette ikke utbedres, kan det oppstå kald trekk, varmetap og redusert komfort i rommet.

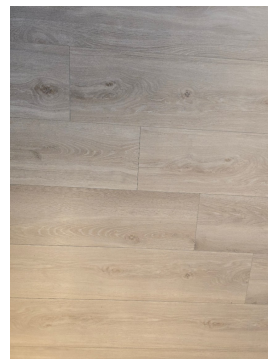
### TG 2 Overflater

Skjøter er plassert i en avstand på 25 cm på mange områder på gulv. Monteringsveiledning sier at det skal være minst 1/3 avstand mellom skjøtene. Bordene er 2.05meter lange og avstanden mellom skjøtene skulle da ha vært over 60cm.

Laminatgulv er derfor feil lagt i forhold til monteringsveiledning i hele leiligheten.

Kan medføre til fare for sprekker i skjøter, samt knirk i gulv.

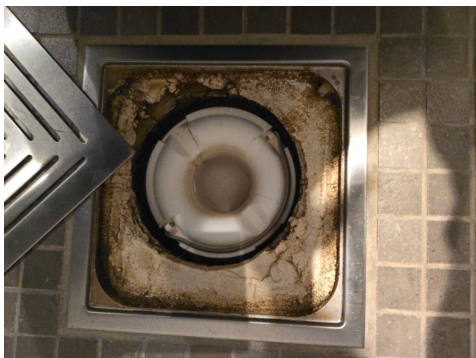
### TG 2 Sluk, membran og tettesjikt

Det er plastsluk og smøremembran med ukjent utførelse. Synlig klemt membranmansjett i sluket.

- Rommet er et våtrom hvor det ved etablering var krav om "uavhengig kontroll", men det foreligger ingen dokumentasjon på at det er utført "uavhengig kontroll".

Det er ikke fremlagt dokumentasjon på uavhengig kontroll.

Innhent dokumentasjon på utførelse av uavhengig kontroll.

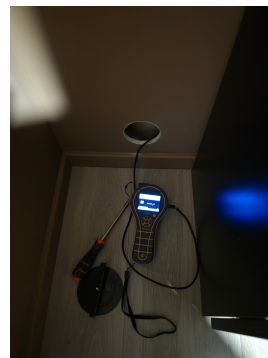
### TG 0 Tilliggende konstruksjoner våtrom

Hulltaking er foretatt uten å påvise unormale forhold. Hulltaking er foretatt ved/i soverom. Ingen utslag på skadelig fukt ved fuktmålinger i bunnsvill.

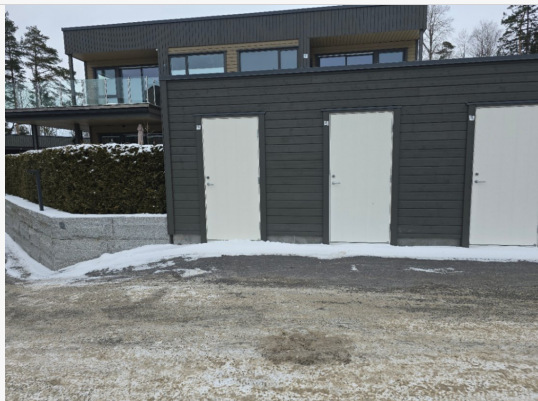
### Bod

Det er pågående problem med lekkasje i taket i boden.
