# Tilstandsrapport

Enebolig

Solørvegen 2025, 2265 NAMNÅ

Befaringsdato: 07.08.2025

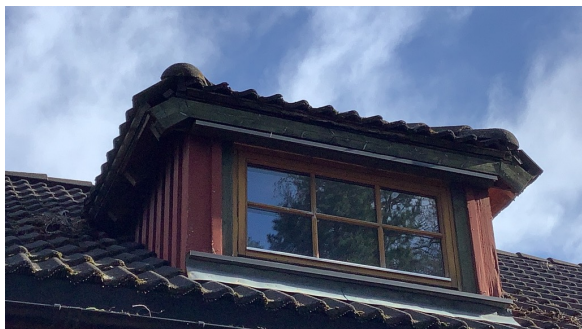
Det er mosedannelse på taktekingen.  
Steinlekt på takoppløft er fuktskadet.

Nederste steinlekt er fuktskadet på takoppløft.

Taket må vedlikeholdes for å fjerne mosedannelse.  
Fuktskadet steinlekt må skiftes ut, og det bør monteres takrenne og forkantbeslag for å forhindre nye skader.

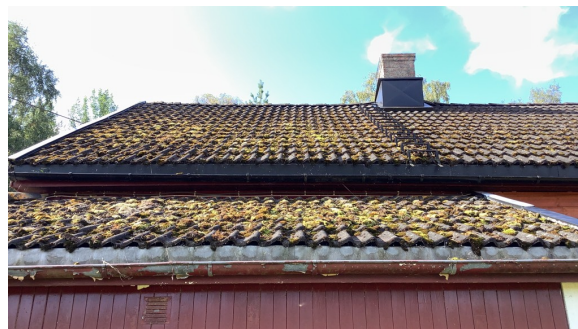
Mosedannelse på tekkingen.

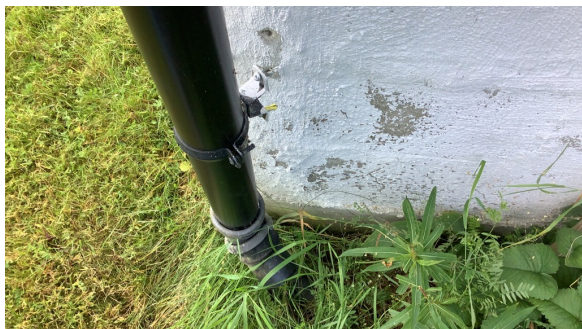
Klammer for nedløpsrør har løsnet.

Det er ikke krav om å ettermontere snøfangere for å tilfredsstille dagens krav, men det vil være naturlig å montere da taktekking skiftes. Takvann bør vedes vekk fra bolig i rør over- eller under terreng. Klammer for nedløpsrør må festes.

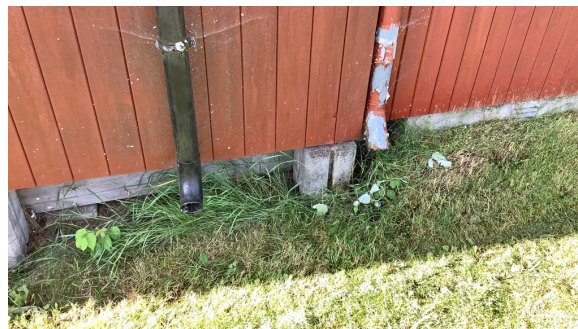
Mangelfull bortledning av takvann.

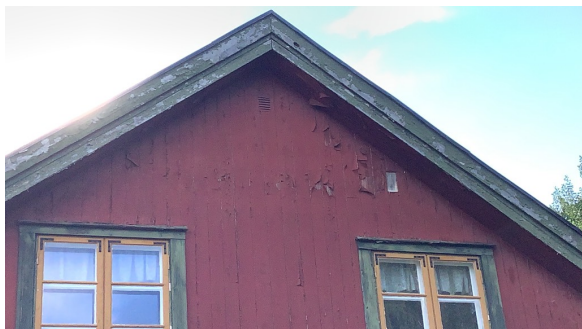
Det er påvist områder med værslitt kledning og løsnet maling. Omramming rundt vinduer er ført helt ned til vannbrett, og dette medfører økt risiko for råteskader da omramming kan trekke opp fukt fra vannbrett. Det er skråriss i murvegg på utsiden av terrasse, og skråriss kan skyldes setning.

Eksempel på værslitt kledning.

Det bør etableres spalte mellom omramming og vannbrett slik at fukt ikke kan trekkes opp fra vannbrett. Deler av bordkledning må vedlikeholdes. Utvendig forsegling av riss for å forhindre frostspreng, og følg med på eventuell utvikling.

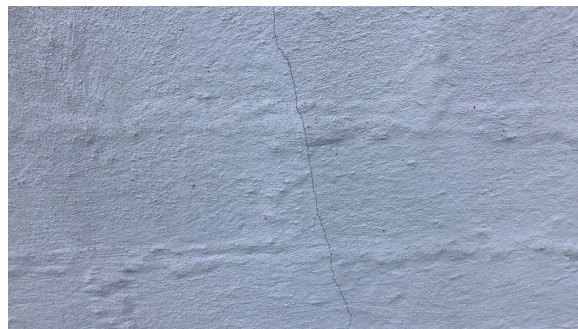
Skråriss i murvegg.

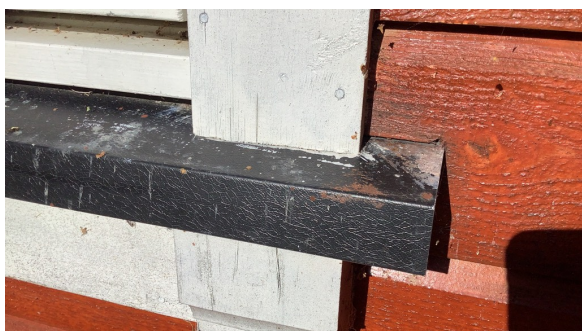
Omramming er ført helt ned til vannbrett.

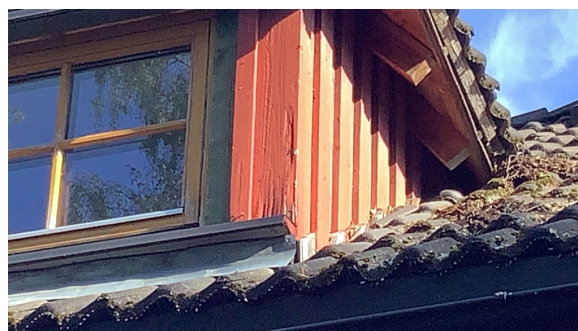
- Det er påvist spredte råteskader i bordkledningen.

Råteskadet bordkledning på takoppløft.

- Råteskadet trekledning må skiftes ut.

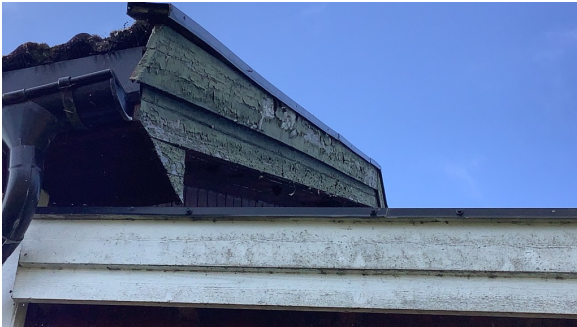
Værslitte vindskier.

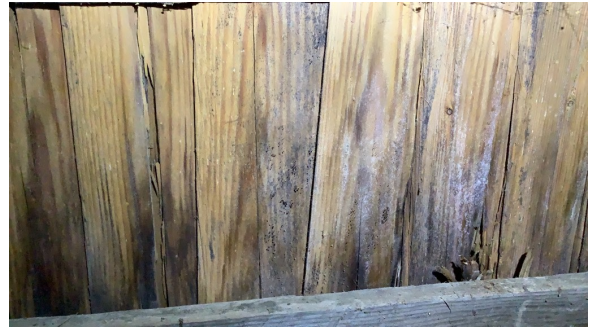
Misfarget stikketak.

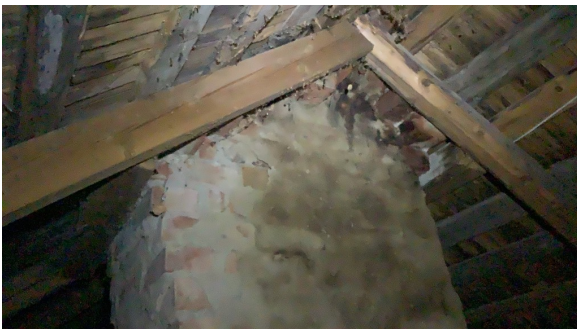
Det er påvist fuktskjolder inntil pipe, og dette kan enten skyldes utettheter eller at pipe trekker til seg vann over tak.

Fuktskjolder rundt pipe.

Følg med på loftet ved forskjellige klimatiske forhold. Hvis det påvises fukt rundt pipe bør pipe vedlikeholdes over tak, eller så bør det monteres pipehatt.

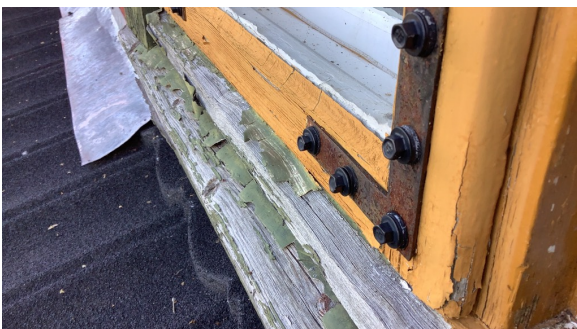
- Karmene i vinduer er slitte og det er sprekker i trevirket.

Avviket gjelder tre vinduer i andre etasje.

Eksempel på værslitt vindu.

- Det må påregnes noe vedlikehold og at enkelte vinduer må skiftes ut.

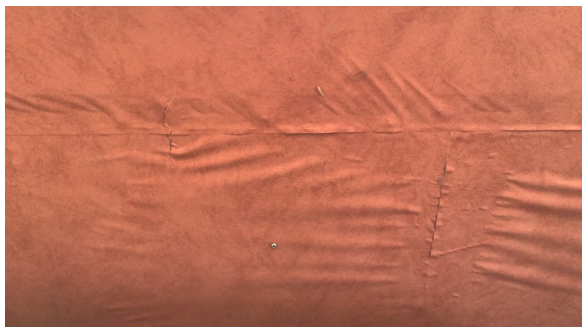
Boligen har i hovedsak helhetlige overflater, men det er påvist enkelte avvik i andre etasje som bølget tapet på vegg og slitasje på gulv.  
Tapetavviket kan skyldes fuktskade, men det måles tørt på befaringsdagen.

Bølget tapet.

Enkelte overflater er modne for oppussing, og omfang kan styres av egne ønsker.

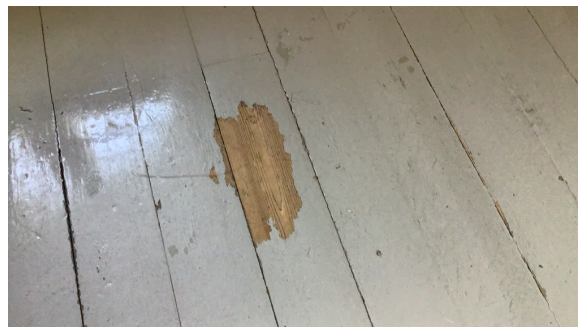
Slitasje i gulv.

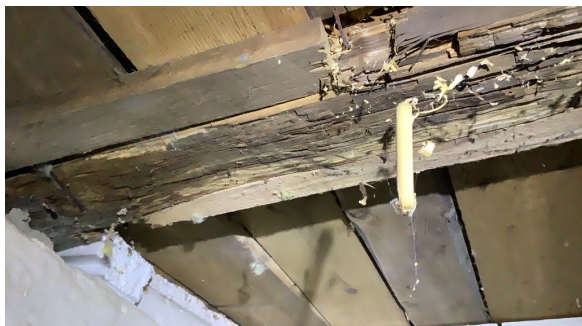
- Det er påvist fuktskader i etasjeskiller
- Målt høydeforskjell på mellom 10 - 20 mm innenfor en lengde på 2 meter. Tilstandsgrad 2 gis med bakgrunn i standardens krav til godkjente måleavvik.

Fuktskader er registrert i kjeller og krypkjeller.

Eksempel på råteskadet gulvbjelke.

Skadeomfang må undersøkes, og råteskadet treverk må enten skiftes ut eller forsterkes.

Kostnadsestimat er grovt estimert da skadeomfang er ukjent.

**Kostnadsestimat: 10 000 - 50 000**

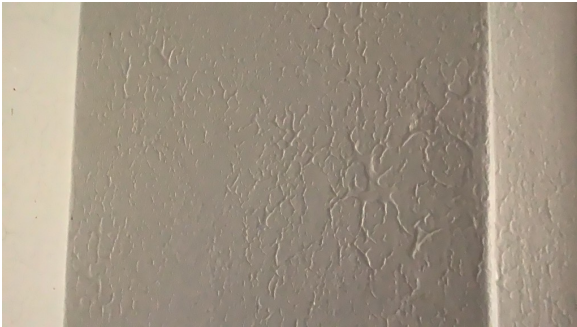
- Det er påvist sprekker og/eller riss i pipe.
- Ildfast plate mangler på gulvet under sotluke/feieluke på pipe.
- Mer enn halvparten av forventet brukstid er passert på pipe.

Maling har boblet på pipe.

Boblet maling, riss og sprekker i pipe/puss bør utbedres ved vedlikehold.

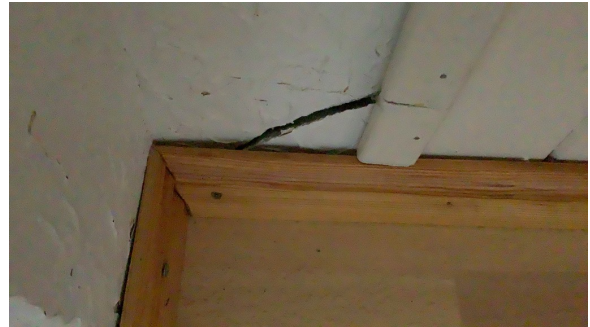
Sprekk i pipe.

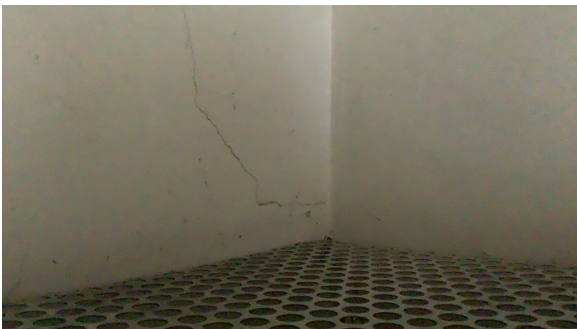
Riss i pipe.

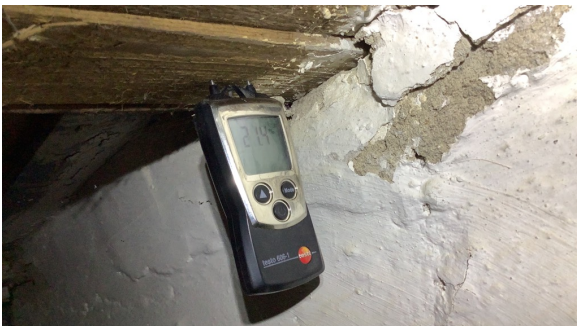
Dette er i form av saltutslag på betongkonstruksjoner.  
Det er påvist gulvbjelker i etasjeskillet med råteskader.  
Det er høy luftfuktighet i kjelleren, og det måles skadelig fuktinnhold i treverk i etasjeskillet.

Det måles skadelig fuktinnhold i gulvbjelke.

Luftfuktigheten må senkes, og dette kan gjøres ved å montere en krypkjelleravfukter som samtidig utbedrer luftfuktigheten i krypkjelleren.  
Råteskadet treverk må enten erstattes eller forsterkes, og dette er nærmere beskrevet under "etasjeskille" og "krypkjeller".

**Kostnadsestimat: 10 000 - 50 000**

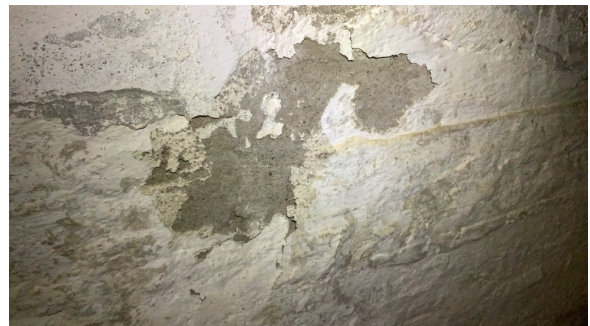
- Det er påvist indikasjoner på noe fuktgjennomtrenging i kjellergulv.
- Det er påvist indikasjoner på noe fuktgjennomtrenging inn i kjellermur.

Eksempelet på saltutslag.

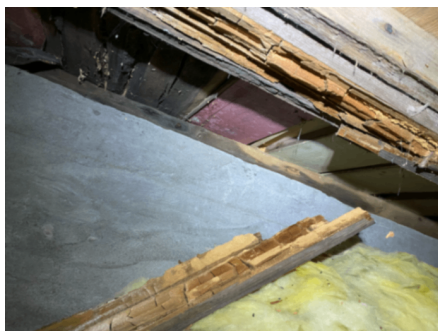
- Det er påvist skader på konstruksjoner i krypkjeller som er forårsaket av råte eller sopp.

Det måles skadelig fuktinnhold i treverk i krypkjeller.

Eksempel på råteskadet gulvbjelke.

Totalt skadeomfang må undersøkes, og råteskadet treverk må enten skiftes ut eller forsterkes.

Luftfuktigheten må senkes i krypkjelleren, og dette kan gjøres ved å montere en krypkjelleravfukter.

Kostnadsestimat er grovt estimert da skadeomfang er ukjent.

**Kostnadsestimat: 10 000 - 50 000**

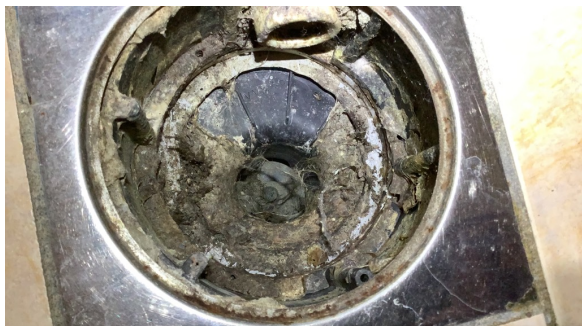
- Det er viktig å merke seg at levetiden til en membran varierer basert på kvalitet, installasjon og bruk. Eldre membraner kan bli sprø og sprekke opp, noe som fører til at de mister sin vanntettende funksjon. Dette kan resultere i vannlekkasjer gjennom vegger og gulv og fuktskader.

Plastsluk, og tettesjikt er synlig under slukets klemring.

Det er ikke påvist behov for tiltak så lenge tett dusjkabinett benyttes til badet igjen renoveres.

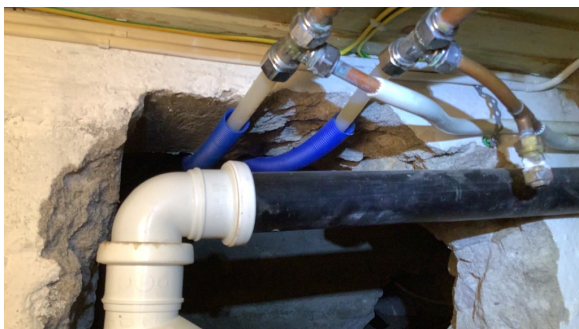
- Det er påvist at eventuelt lekkasjevann fra rør i rør system ikke ledes til sluk eller annen kompenserende løsning.
- Mer enn halvparten av forventet brukstid er passert på innvendige vannledninger.
- Det mangler tettemuffer i enden av varerør på rør-i-rør-system.

Eventuelt lekkasjevann fra rør i rør system ledes til kjellerrom uten sluk.

Eventuelt lekkasjevann ledes til kjeller uten sluk.

- Det må monteres tettemuffer i enden av varerørene.
- Det bør foretas tiltak på anlegget som sikrer bedre løsning på eventuelt lekkasjevann fra rør i rør system.

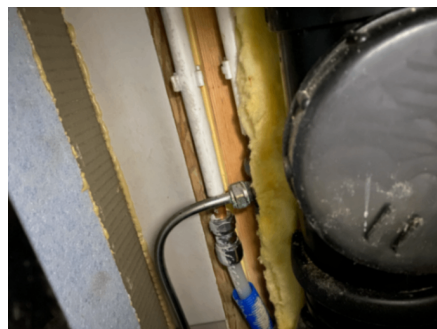
Det er ikke montert tettemuffer i enden av varerør i rørsjakt på badet.

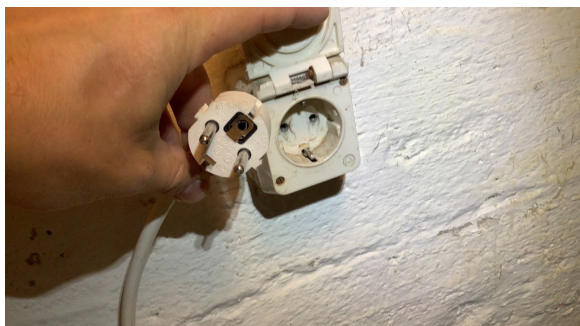
Utilfredsstillende el-tilkobling iht. gjeldende forskrift.

- Det bør etableres tilfredsstillende el-tilkobling etter gjeldende forskrift.
- Det bør etableres tilfredsstillende avrenning eller lekkasjesikring ved varmtvannstank.

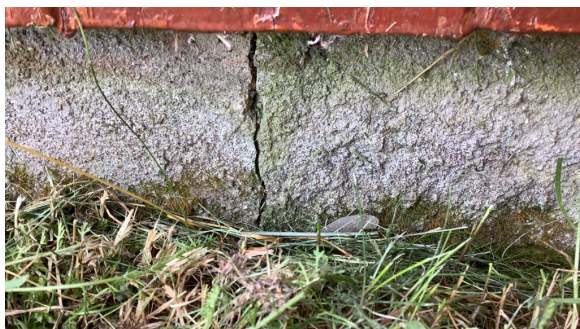
- Det er registrert skråriss som er symptom på setninger.

Eksempel på utvendig skråriss.

- Lokal utbedring må utføres.

Utvendig forsegling av riss og sprekker for å forhindre frostspreng, og følg med på eventuell utvikling.

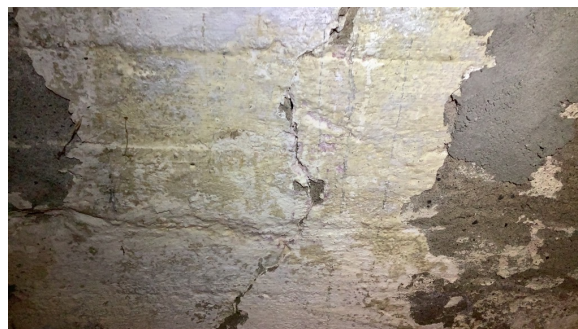
Innvendig skråriss.
