Solørvegen 2025, 2265 NAMNÅ

# Tilstandsrapport

Befaringsdato: 07.08.2025

Rapportdato: 11.08.2025

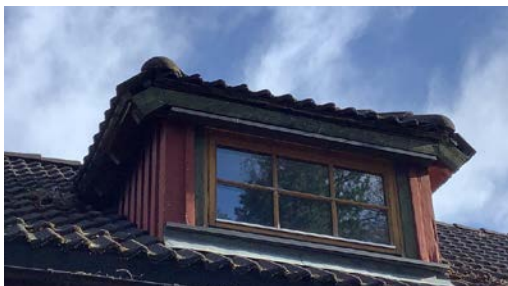
Det er mosedannelse på taktekingen. Steinlekt på takoppløft er fuktskadet.

Nederste steinlekt er fuktskadet på takoppløft.

Fuktskadet steinlekt må skiftes ut, og det bør monteres takrenne og forkantbeslag for å forhindre nye skader.

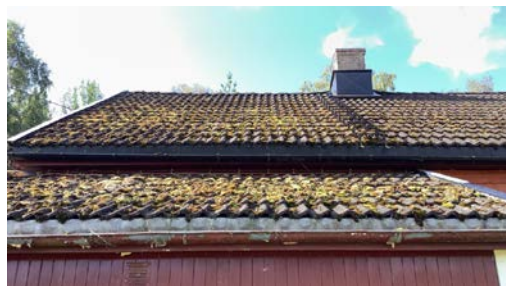
Mosedannelse på tekkingen.

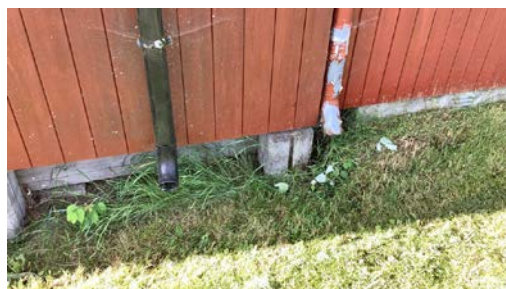
Mangelfull bortledning av takvann.

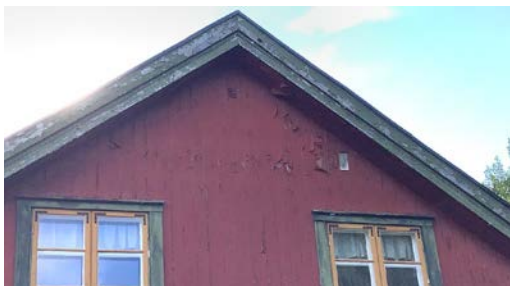
Det er påvist områder med værslitt kledning og løsnet maling. Omramming rundt vinduer er ført helt ned til vannbrett, og dette medfører økt risiko for råteskader da omramming kan trekke opp fukt fra vannbrett. Det er skråriss i murvegg på utsiden av terrasse, og skråriss kan skyldes setning.

Eksempel på værslitt kledning.

Det bør etableres spalte mellom omramming og vannbrett slik at fukt ikke kan trekkes opp fra vannbrett. Deler av bordkledning må vedlikeholdes. Utvendig forsegling av riss for å forhindre frostspreng, og følg med på eventuell utvikling.

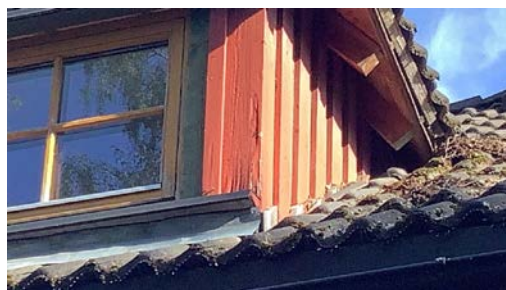
- Det er påvist spredte råteskader i bordkledningen.

Råteskadet bordkledning på takoppløft.

- Råteskadet trekledning må skiftes ut.

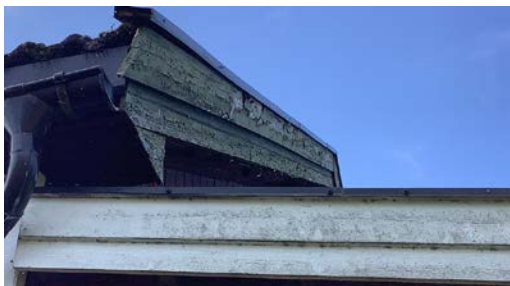
Værslitte vindskier.

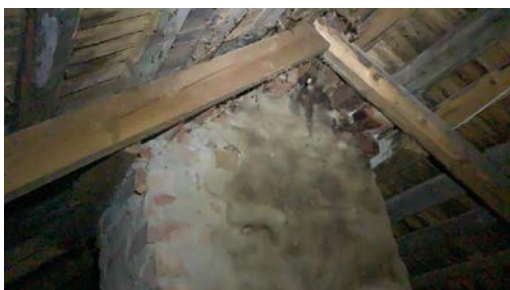
Det er påvist fuktskjolder inntil pipe, og dette kan enten skyldes utettheter eller at pipe trekker til seg vann over tak.

Fuktskjolder rundt pipe.

Følg med på loftet ved forskjellige klimatiske forhold. Hvis det påvises fukt rundt pipe bør pipe vedlikeholdes over tak, eller så bør det monteres pipehatt.

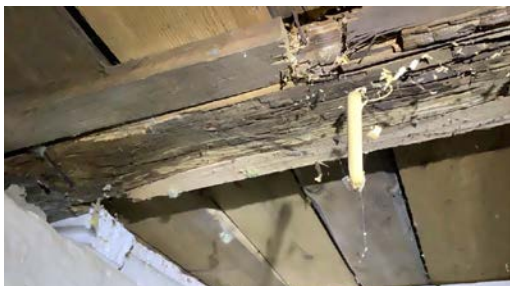
- Det er påvist fuktskader i etasjeskillere
- Målt høydeforskjell på mellom 10 - 20 mm innenfor en lengde på 2 meter. Tilstandsgrad 2 gis med bakgrunn i standardens krav til godkjente måleavvik.

Fuktskader er registrert i kjeller og krypkjeller.

Eksempel på råteskadet gulvbjelke.

Skadeomfang må undersøkes, og råteskadet treverk må enten skiftes ut eller forsterkes.

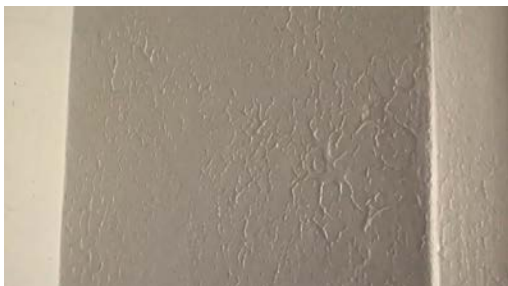
- Det er påvist sprekker og/eller riss i pipe.
- Ildfast plate mangler på gulvet under sotluke/feieluke på pipe.
- Mer enn halvparten av forventet brukstid er passert på pipe.

Maling har boblet på pipe.

Boblet maling, riss og sprekker i pipe/puss bør utbedres ved vedlikehold.

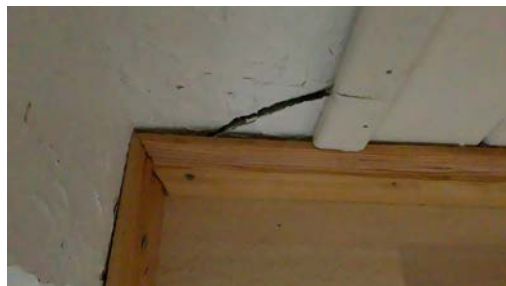
Sprekk i pipe.

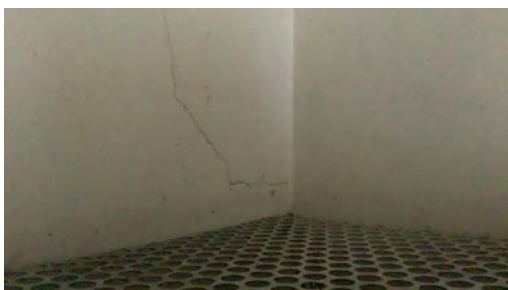
Riss i pipe.

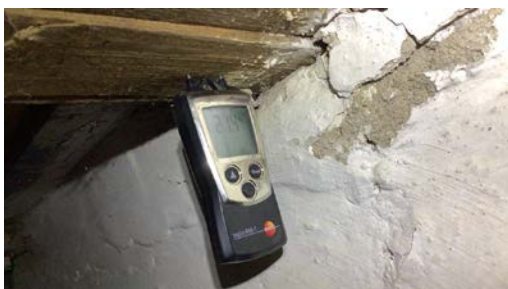
Dette er i form av saltutslag på betongkonstruksjoner.  
Det er påvist gulvbjelker i etasjeskillet med råteskader.  
Det er høy luftfuktighet i kjelleren, og det måles skadelig fuktinnhold i treverk i etasjeskillet.

Det måles skadelig fuktinnhold i gulvbjelke.

Luftfuktigheten må senkes, og dette kan gjøres ved å montere en krypkjelleravfukter som samtidig utbedrer luftfuktigheten i krypkjelleren.  
Råteskadet treverk må enten erstattes eller forsterkes, og dette er nærmere beskrevet under "etasjeskille" og "krypkjeller".

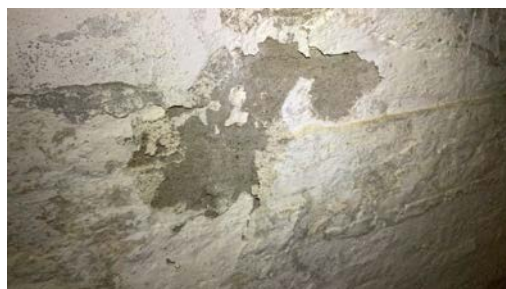
- Det er påvist indikasjoner på noe fuktgjennomtrenging i kjellergulv.
- Det er påvist indikasjoner på noe fuktgjennomtrenging inn i kjellermur.

Eksempelet på saltutslag.

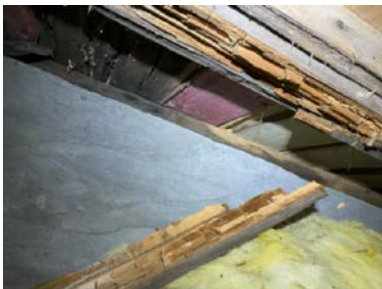
- Det er påvist skader på konstruksjoner i krypkjeller som er forårsaket av råte eller sopp.

Det måles skadelig fuktinnhold i treverk i krypkjeller.

Eksempel på råteskadet gulvbjelke.

Totalt skadeomfang må undersøkes, og råteskadet treverk må enten skiftes ut eller forsterkes.

Luftfuktigheten må senkes i krypkjelleren, og dette kan gjøres ved å montere en krypkjelleravfukter.

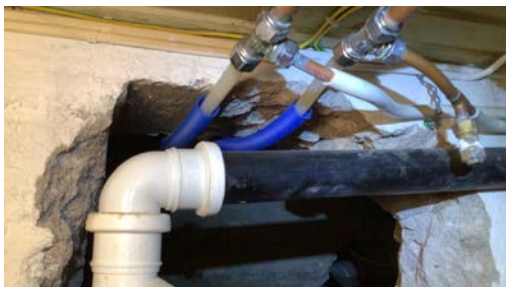
Eventuelt lekkasjevann fra rør i rør system ledes til kjellerrom uten sluk.

Eventuelt lekkasjevann ledes til kjeller uten sluk.

- Det må monteres tettemuffer i enden av varerørene.
- Det bør foretas tiltak på anlegget som sikrer bedre løsning på eventuelt lekkasjevann fra rør i rør system.

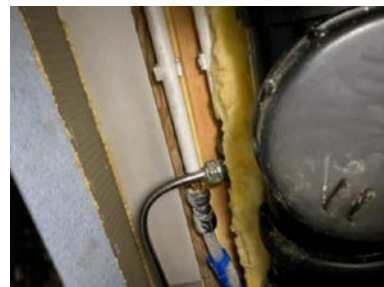
- Det er påvist at eventuelt lekkasjevann fra rør i rør system ikke ledes til sluk eller annen kompenserende løsning.
- Mer enn halvparten av forventet brukstid er passert på innvendige vannledninger.
- Det mangler tettemuffer i enden av varerør på rør-i-rør-system.

Det er ikke montert tettemuffer i enden av varerør i rørsjakt på badet.

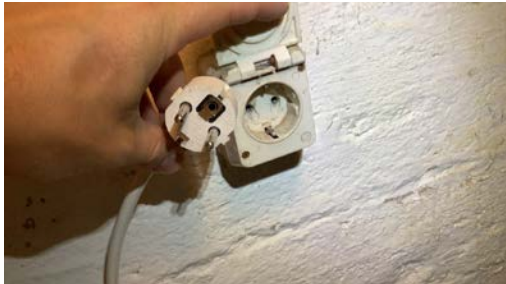
Utilfredsstillende el-tilkobling iht. gjeldende forskrift.

- Det bør etableres tilfredsstillende el-tilkobling etter gjeldende forskrift.
- Det bør etableres tilfredsstillende avrenning eller lekkasjesikring ved varmtvannstank.

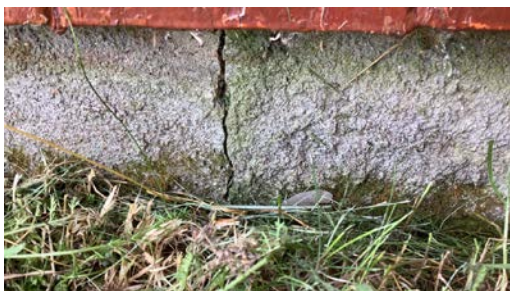
Eksempel på utvendig skråriss.

Utvendig forsegling av riss og sprekker for å forhindre frostspreng, og følg med på eventuell utvikling.

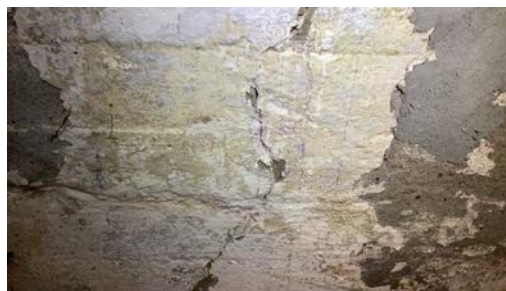
Innvendig skråriss.

- Lokal utbedring må utføres.
