Tilstandsrapport

Enebolig

Linåkerveien 1, 1930 AURSKOG

Befaringsdato: 22.07.2024

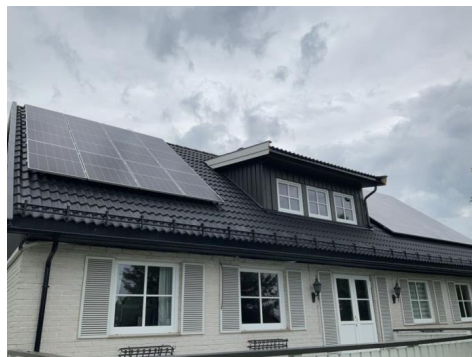
! TG 2 Veggkonstruksjon

Veggene har bindingsverkskonstruksjon fra byggeår. Fasade/kledning har beklingsstein/Mexistein. Fasade/kledning på gavler og takoppløft er av stående trebordkledning.

- Det er stedvise sprekkdannelser i forblending/utvendig puss.
- Det er værslitt/oppsprukket trevirke/trepaneler.
- Det finns ikke dreneringshull i nedre kant av utvendig forblending.

- Utvendige sprekkdannelser må tettes.
- Lokal utbedring/utskiftning bør utføres.

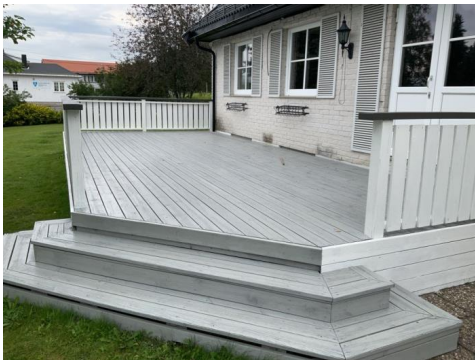
TG 2 Utvendige trapper

- Åpninger i rekkverk er ikke i henhold til krav i dagens forskrifter.
- Rekkverkshøyder er under dagens forskriftskrav til rekkverk i trapper.
- Det er avvik:

Det er råteskade i 1 trebord på trinn til trapp soverom.
Avvik på rekkverkshøyde gjelder trapp til soverom.
Avvik på åpninger i rekkverk gjelder begge trapper.

Avvikene bør utbedres.
Råteskadet treverk må skiftes ut.

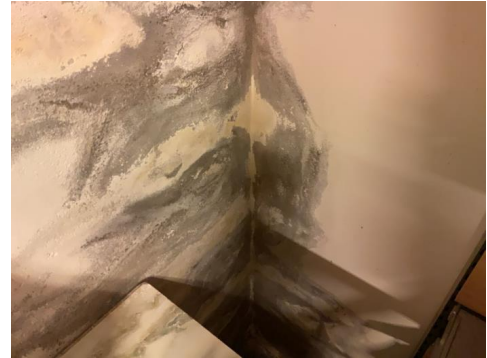
TG 3 Rom Under Terreng - 2

Hulltaking er foretatt i stue og det er påvist avvik i konstruksjonen.

- Det er gjennom hulltaking påvist høyt fuktnivå inne i trekonstruksjonen i hulltakingen, men ikke påvist fuktskader i dette området. Høy luftfuktighet kan over tid føre til muggvekst eller sverting av materialer. Samtidig kan materialer og konstruksjoner bli ødelagt.

Det ble målt med stikkelektroder i treverk/bunnsvill mot grunnmur. Det ble målt 21% fuktighet (vektprosent) i treverket og dette er vått treverk. Dette vil kunne utvikle seg til fuktskade og soppvekst over tid. Det er montert dampsperre/plast bak plater på utforet grunnmur og dette er ikke anbefalt løsning.

På generelt grunnlag bemerkes det at innredning av rom under terreng er risikokonstruksjon med tanke på fuktskader.

- Det påviste fuktnivå gir grunn til å overvåke konstruksjonen jevnlig for å se utvikling over tid, og eventuelt foreta tiltak for å unngå fuktskader.

Ved eventuell oppussing av etasjen bør dampsperreren/plasten fjernes.

Kostnadsestimat: 100 000 - 300 000

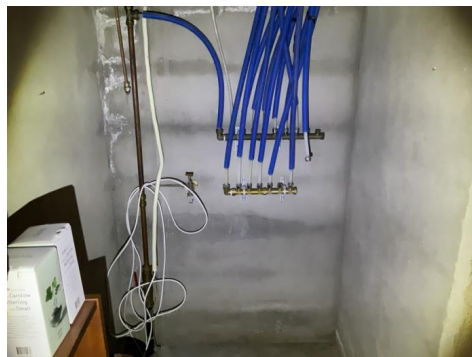
TG 2 Avløpsrør

Innvendige avløpsrør er av plast. Fra byggeåret.

- I forbindelse med oppgradering av våtrom vil det være naturlig med utskiftning av rør.
- Det er ikke behov for utbedringstiltak siden anlegget fungerer i dag, men ut ifra alder kan skader plutselig oppstå på eldre anlegg.
