Linåkerveien 1, 1930 AURSKOG

Attraktiv familiebolig med hybel i sentrum av Aurskog - Flott hage og barnevennlig beliggenhet. - Dbl. garasje og solcelleanlegg.

Nøkkelinformasjon

Salgsobjekt: Enebolig
Eierform: Eiet
Byggeår: 1977
BRA-i/BRA Total: 345/382 m²
Tomtstr.: 2077.2 m²
Soverom: 6
Gnr./bnr. Gnr. 192, bnr. 56

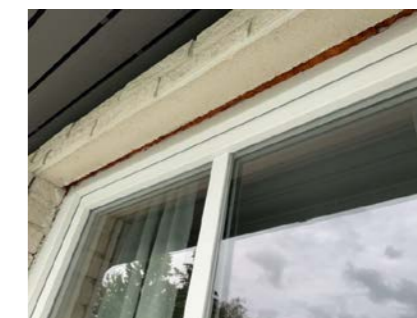
- Utvendig > Dører - Malte entredører av tre antas fra byggeåret. PVC terrassedører og verandadør med 2-lags glass prod. 2013. Terrassedør i malt trekonstruksjon med 2-lags glass prod. 2004. Vurdering av avvik: Det er påvist avvik rundt innsettsdetaljer. Det er påvist utetthet/åpning mellom dørblad og dørkarm. Dvs. at kaldtrekk kan oppstå. Det er manglende omramminger og det er

gliper (utett) mellom dørene og veggen. Hovedentredør er utett mellom dørblad og dørkarm. Konsekvens/tiltak: Det bør gjøres tiltak for å lukke avviket. Tetting med vindsperre og utvendig komplettering må utføres.

Malte entredører av tre antas fra byggeåret. PVC terrassedører og verandadør med 2-lags glass prod. 2013. Terrassedør i malt trekonstruksjon med 2-lags glass prod. 2004.

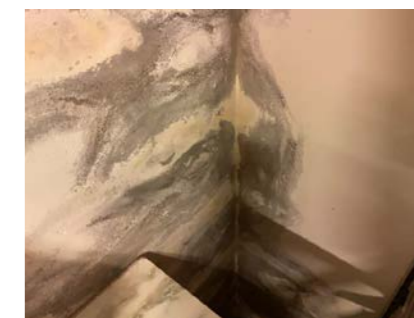
TG 3 Rom Under Terreng - 2

Følgende punkter har tilstandsgrad 3 iht. tilstandsrapporten: (Store eller alvorlige avvik) - Innvendig > Rom Under Terreng - 2 - Stue i kjeller har gulv av laminat og veggene har panelplater. Hulltaking er foretatt i stue og det er påvist avvik i konstruksjonen. Punktet må sees i sammenheng med 'Drenering' Vurdering av avvik: Det er gjennom hulltaking påvist høyt fuktnivå inne i trekonstruksjonen i hulltakingen, men ikke påvist fuktskader i dette området. Høy luftfuktighet kan over tid føre til muggvekst eller sverting av materialer. Samtidig kan materialer og konstruksjoner bli ødelagt. Det ble målt med stikkelektroder i treverk/bunnsvill mot grunnmur. Det ble målt 21% fuktighet (vektprosent) i treverket og dette er vått treverk. Dette vil kunne utvikle seg til fuktskade og soppvekst over tid. Det er montert dampsperre/plast bak plater på utforet grunnmur og dette er ikke anbefalt løsning. På generelt grunnlag bemerkes det at innredning av rom under terreng er risikokonstruksjon med tanke på fuktskader. Konsekvens/tiltak: Det påviste fuktnivå gir grunn til å overvåke konstruksjonen jevnlig for å se utvikling over tid, og eventuelt foreta tiltak for å unngå fuktskader. Ved eventuell oppussing av etasjen bør dampsperreren/plasten fjernes.

Punktet må sees i sammenheng med 'Drenering'
